Analiza korozionih ljudskih u vodovodskim cevima

Vladana N. Rajaković-Ognjanović¹, Branimir N. Grgur²

UDK 628.1(497.11Beograd):620.193

CORRODED SCALE ANALYSIS FROM WATER DISTRIBUTION PIPES

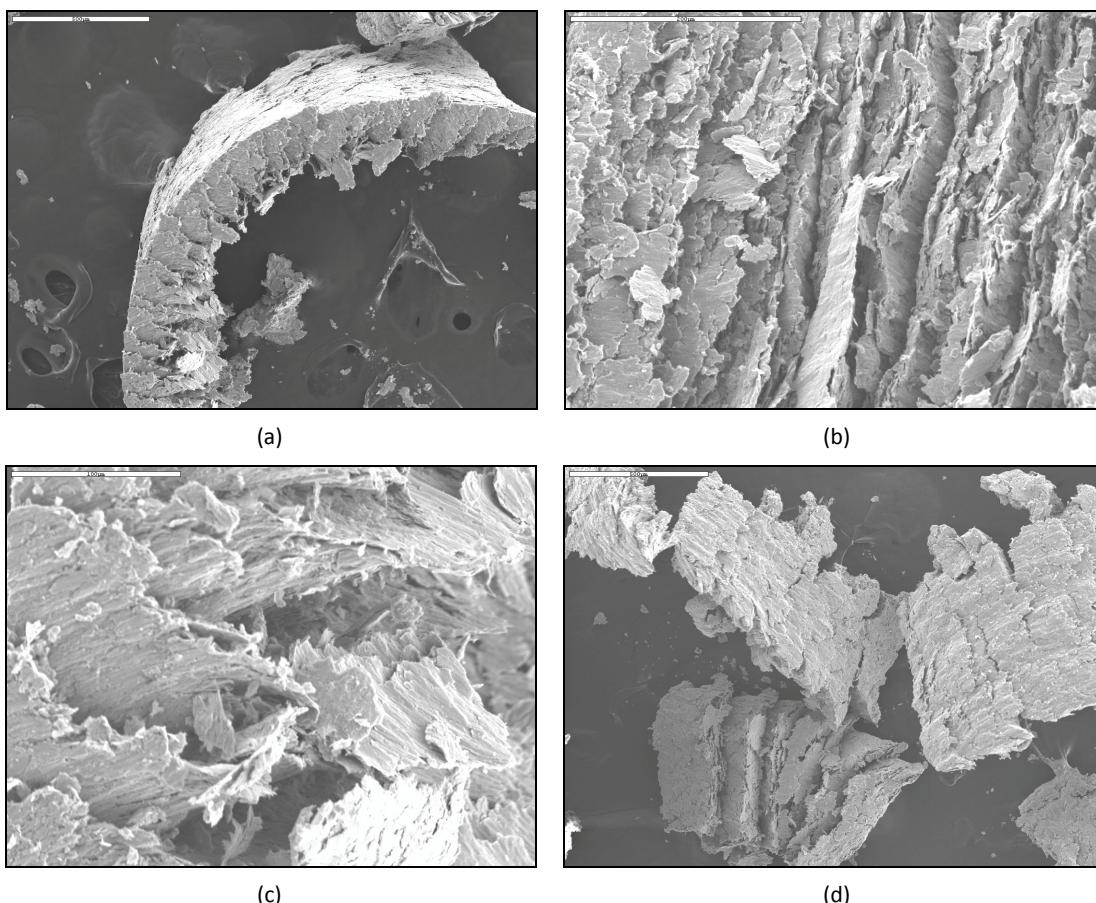
Mikrostruktura korozionih ljk, koja podrazumeva analizu površine, morfologije i homogenosti uzorka korozionih ljk, ispitivana je skenirajućom elektronskim mikroskopskom (SEM). SEM mikrofotografije korozionih ljk uzorka #1 i #2, prikazane su na slikama 3 i 4, redom. Utvrđeno je da su površine uzorka #1 i #2 neujednačene i strukturno različite. Analizirani uzorci sadrže čestice različitih oblika i veličina u rasponu od 200 μm do 2 mm. Uzorak #1 predstavljaju opiljci korozionih ljk kod kojih površina nije narušena prisustvom silicijum-dioksida. Uzorak #2 prekriven je kristalnim oblicima kalcijum-karbonata i silicijum-dioksida. Rezultati SEM analize potvrđuju rezultate gravimetrijske, volumetrijske i atomske apsorpcione analize, kao i rendgenske strukturne analize, koje ukazuju na prisustvo kalcijum-oksida, siderita i gvožđe-karbonata. Rezultati

ukazuju da je proces kalcifikacije cevnih naslaga veoma zastupljen.

Slika 3. SEM mikrofotografije korozionih naslaga uzorka #1 (veličina razmernika: a) 500, b) 200, c) 100 i d) 500 μm).
Figure 3. SEM image of corrosion scale from sample #1 (magnification bar: a) 500, b) 200, c) 100 and d) 500 μm).

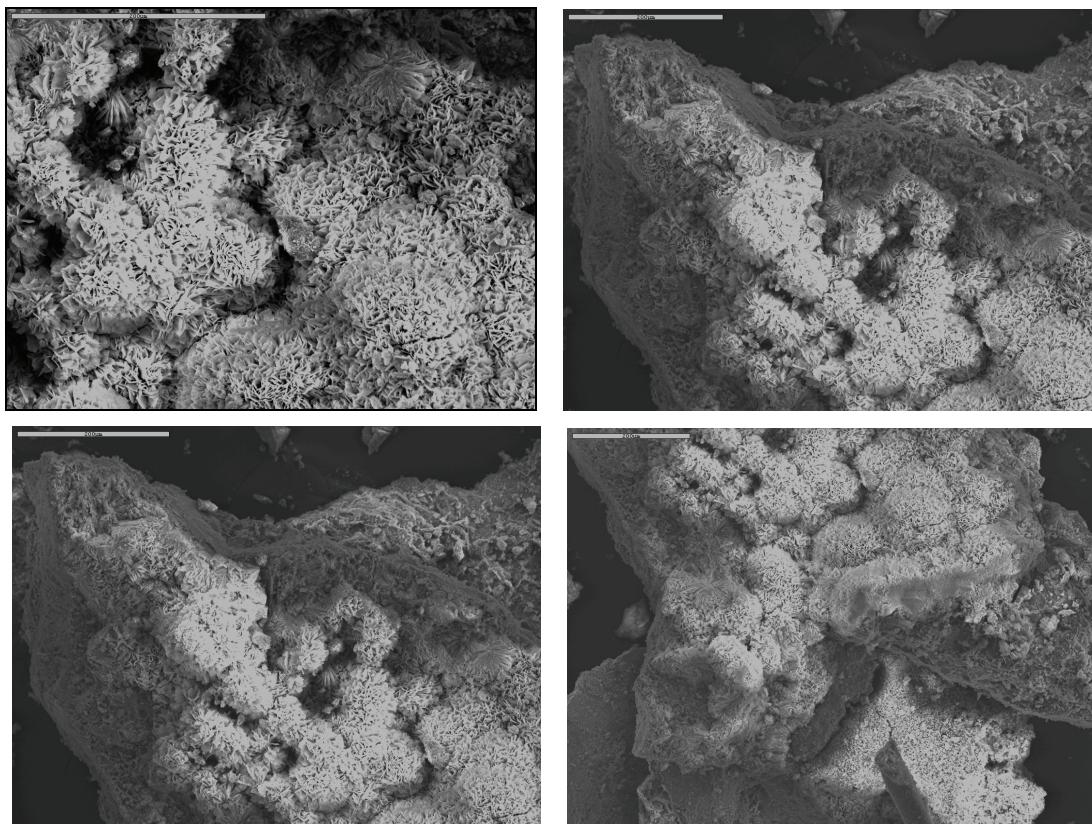
Slika 4. SEM mikrofotografije korozionih naslaga uzorka #2 (veličina razmernika: 200 μm).
Figure 4. SEM image of corrosion scale from sample #2 (magnification bar: 200 μm).

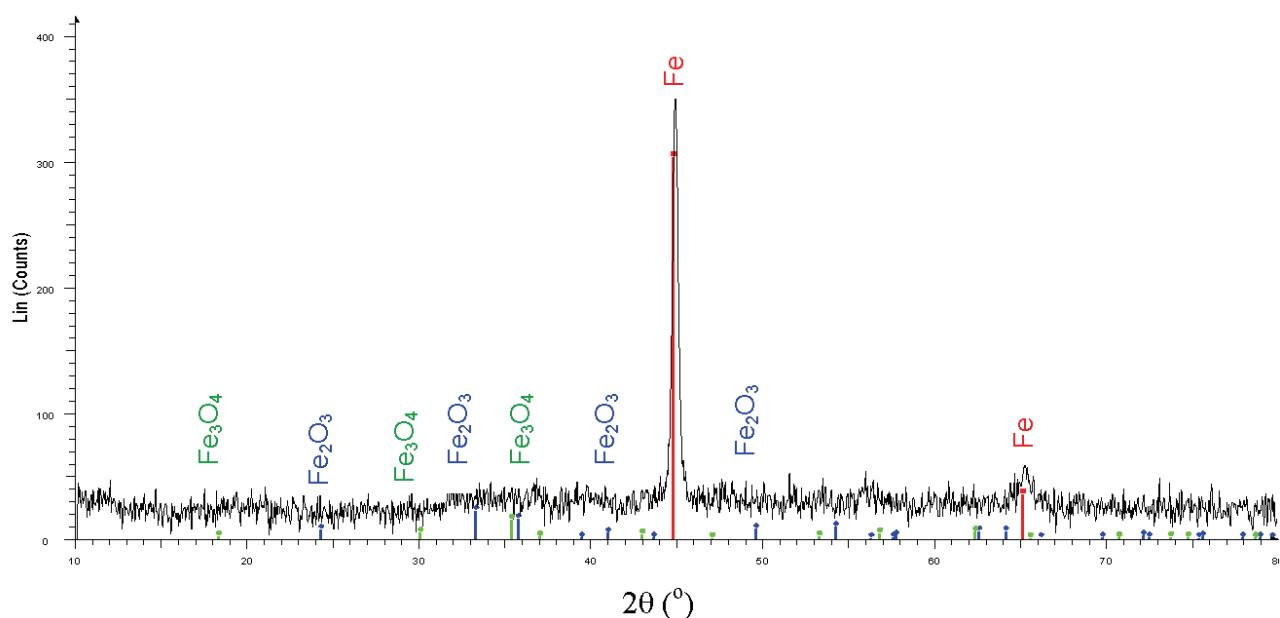
Rezultati XRD analize prikazani su na slici 5 (uzorak #1) i na slici 6 (uzorak #2). U uzorku #1, u korozionim ljkama identifikovano je prisustvo: elementarnog gvožđa (% Fe = 74,4), hematita (% $\text{Fe}_2\text{O}_3 = 17,7$) i magnetita (% $\text{Fe}_3\text{O}_4 = 7,9$). Prisustvo oksida gvožđa u korozionim ljkama posledica je korozije, koja je nastala sporom oksidacijom gvožđa iz cevi. Pretpostavlja se da je visok sadržaj elementarnog gvožđa posledica uklanjanja gvožđa pri struganju sa cevi.

Slika 5. Difrakogram uzorka korozione naslage (uzorak #1).
Figure 5. XRD pattern of corrosion scale from sample #1.

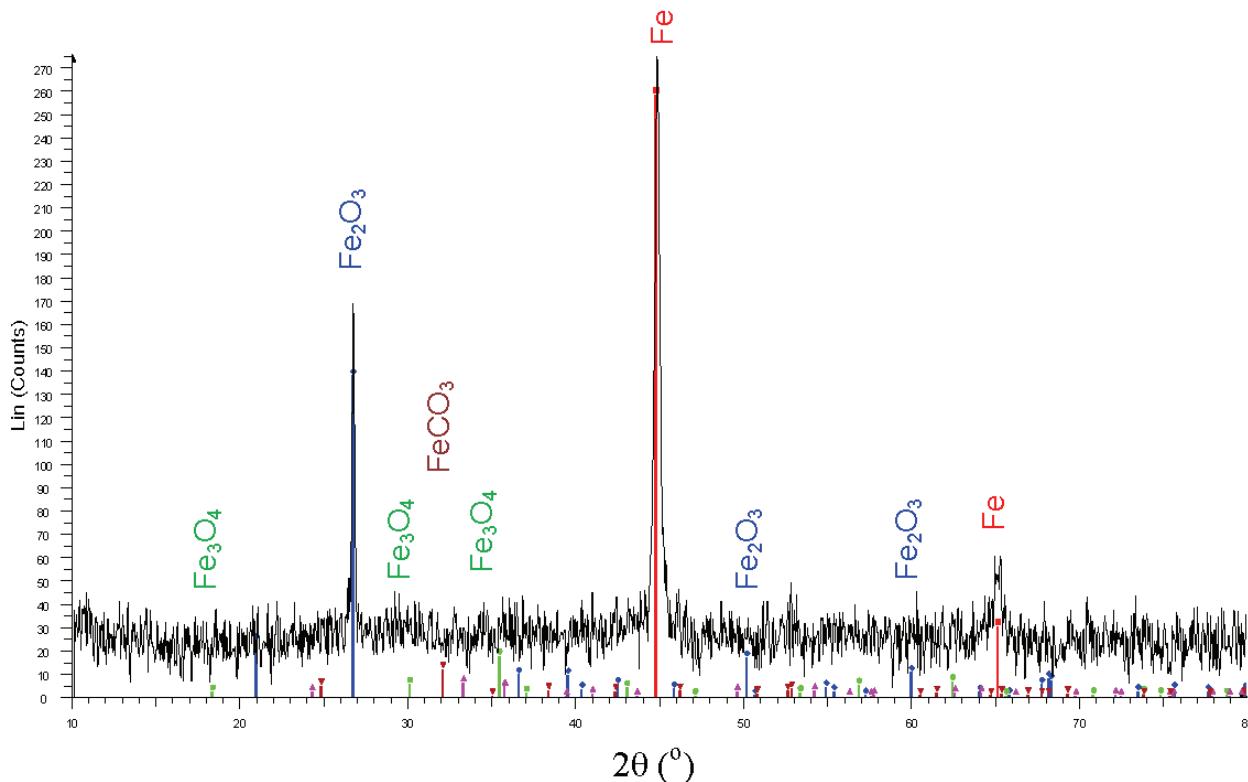
Rezultati analize uzorka korozione ljske #2 pokazali su da su oksidi gvožđa najzastupljenija faza. Utvrđeno je prisustvo prisustvo: hematita (% $\text{Fe}_2\text{O}_3 = 2,30$), magnetita (% $\text{Fe}_3\text{O}_4 = 4,60$) i siderita (% $\text{FeCO}_3 = 4,20$), koji su osnovna jedinjenja koja nastaju kao korozioni proizvodi. Kao i kod uzorka #1, izmeren je duplo manji ideo elementarnog gvožđa (% Fe = 31,30). Kod uzorka #2, u skladu sa gravimetrijskim, volumetrijskim, atomsko apsorpcionim merenjima i SEM analizom, utvrđen je i znatan ideo silicijum-dioksida (% $\text{SiO}_2 = 57,70$). Siderit (FeCO_3), čija se veća količina očekivala, verovatno nije izmeren jer nije stabilan kada je izložen vazduhu.

Slika 6. Difraktogram uzorka korozione naslage (uzorak #2).
Figure 6. XRD pattern of corrosion scale from sample #2.

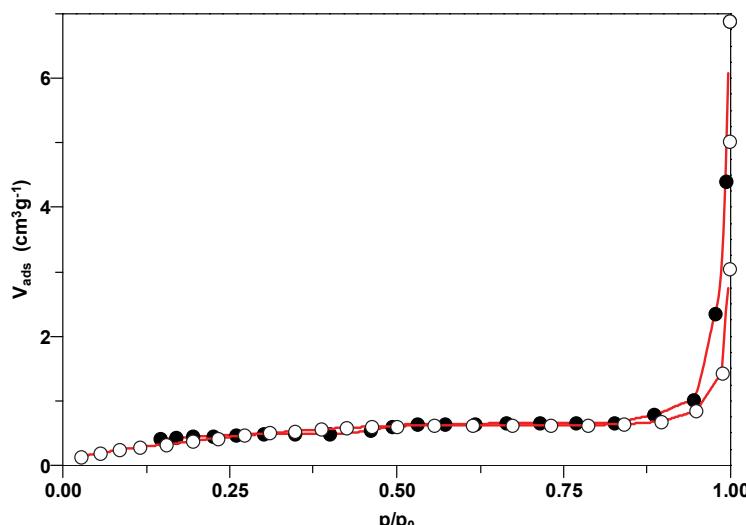
Merenje poroznosti uzorka korozionih ljudskih pokazalo je da je poroznost uzorka #1 znatno veća od poroznosti uzorka #2. Izmerena zapremina jednog sloja is-

Slika 7. Adsorpciona izoterma uzorka #1; ○ – kriva sorpcije, ● – kriva desorpcije.
Figure 7. The adsorption isotherm of sample #1; ○ – sorption ● – desorption.

pitivanog adsorbenta koja se adsorbuje u pore uzorka #1 je 5,5517, a kod uzorka #2 0,4131 cm³ g⁻¹. Zapremina pora za uzorak #1 na početku merenja, pri $p/p_0 = 0,999$ iznosila je 0,0386 cm³ g⁻¹, a na kraju merenja pri $p/p_0 = 0,999$ bila je 0,0217 cm³ g⁻¹, a za uzorak #2 na početku merenja, pri $p/p_0 = 0,999$ je 0,01060 cm³ g⁻¹, a na kraju merenja pri $p/p_0 = 0,980$ iznosila je 0,0020 cm³ g⁻¹. Određena i izmerena vrednost poroznosti ispitivanih uzoraka u skladu je sa prethodnim analizama. Površina uzorka #2 prekrivena je slojem silicijum-dioksida i siderita koji sprečavaju površinu uzorka da bude aktivna u adsorpciji azota. Analiza aktivne površine pokazala je da uzorak #1 ima specifičnu površinu od 1,798 m² g⁻¹ a uzorak #2 od 24,165 m² g⁻¹, što predstavlja razliku od 13 puta.

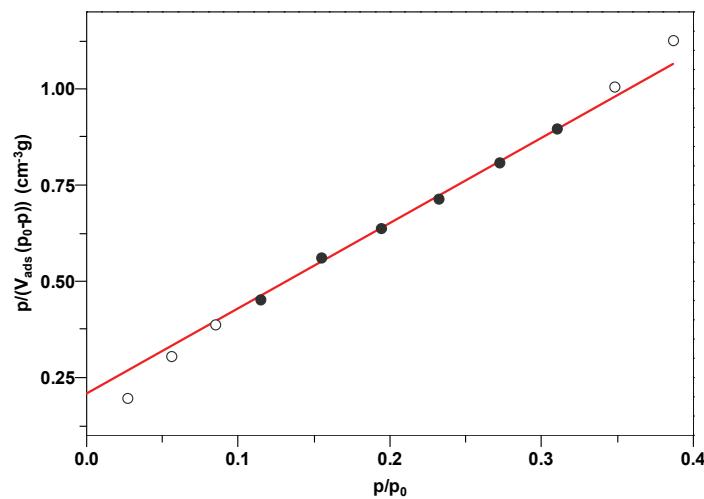
Slika 8. BET aktivna površina uzorka #1.
Figure 8. BET surface area of sample #1.

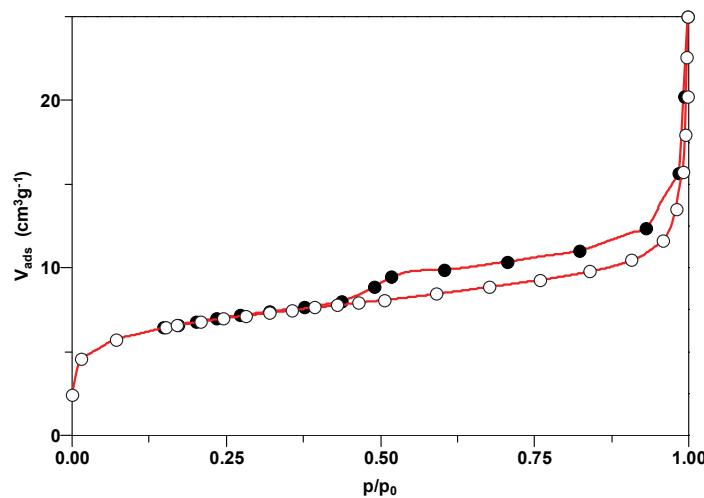
Slika 9. Adsorpciona izoterma uzorka #2; ○ – kriva sorpcije ● – kriva desorpcije.
Figure 9. The adsorption isotherm of sample #2; ○ – sorption ● – desorption.

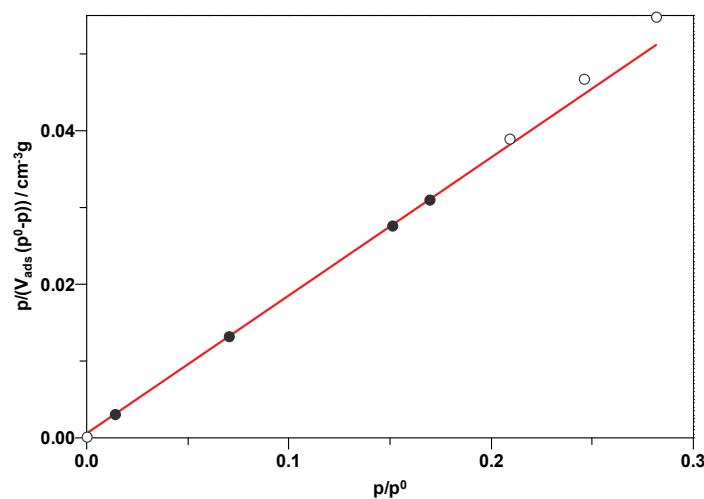
Slika 10. BET aktivna površina uzorka #2.
Figure 10. BET surface area of sample #2.
