Posledice zemljotresa u Albaniji od 26.11.2019. godine na objekte i infrastrukturu

Srpsko Udruženje za Zemljotresno Inženjerstvo
Serbian Association for Earthquake Engineering

Beograd, 2020. god.

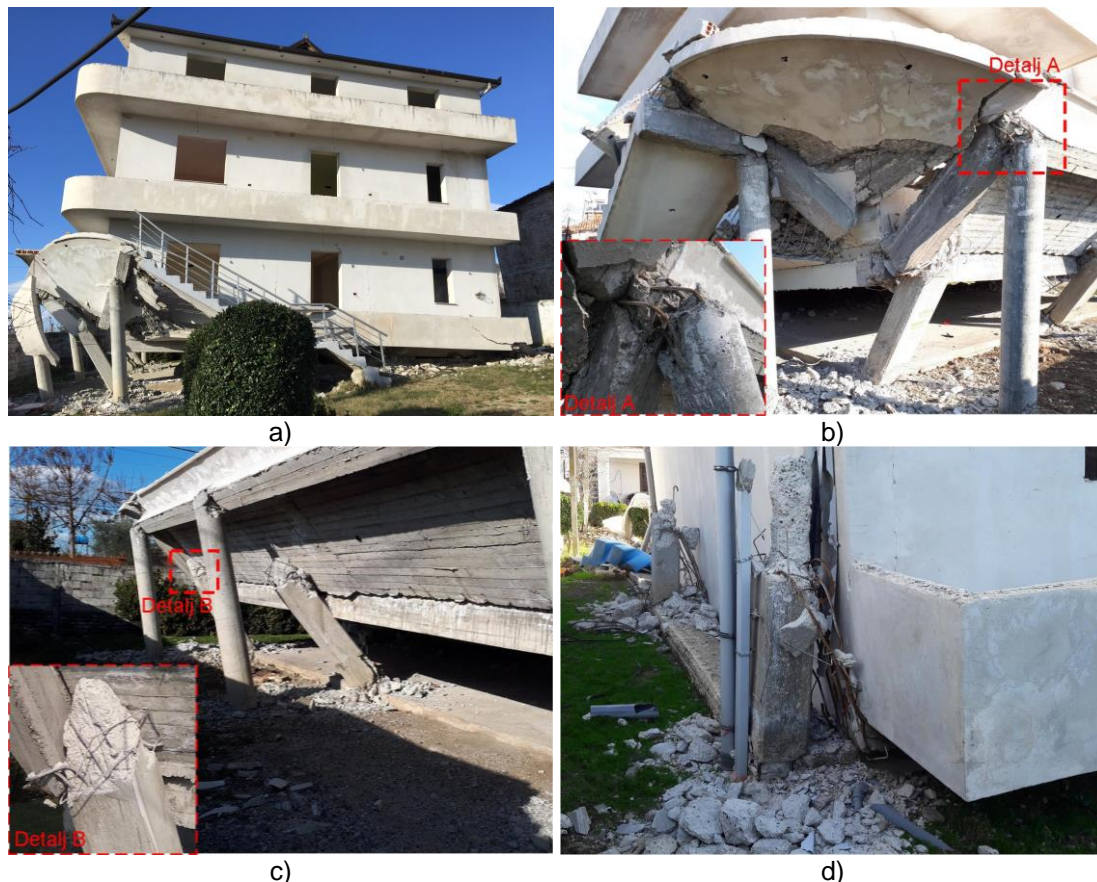
zaključiti da detalji armature u ovoj zgradi uglavnom nisu bili u skladu sa važećim albanskim propisom.

Slika 4-3: Kolaps privatne kuće u mestu Tumanë (Thumanë) sa „fleksibilnim spratom“: a) istočna strana; b) jugozapadna strana; c) južna strana; d) severna strana

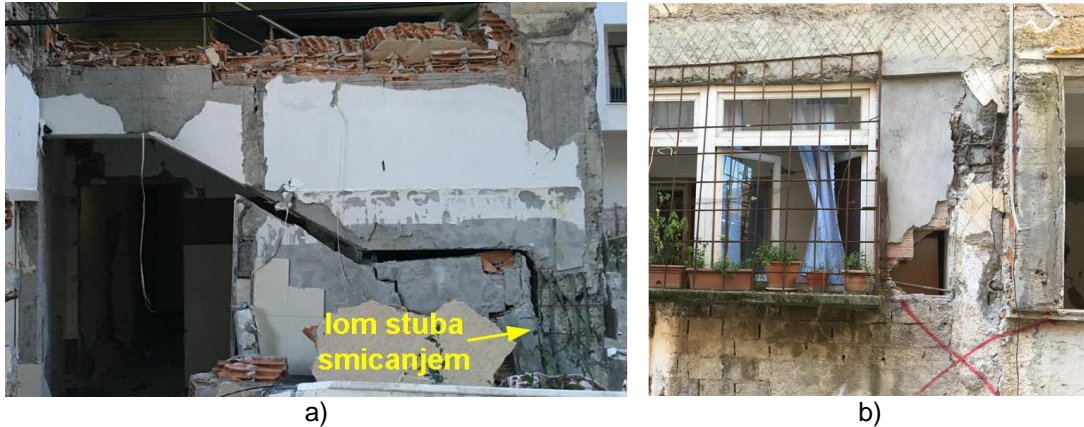
Slika 4-5: Primeri oštećenja AB zgrada usled „efekta skraćenog stuba“: a) uticaj oslanjanja stepeništa na stubove i b) uticaj parcijalne zidane ispune po visini stuba

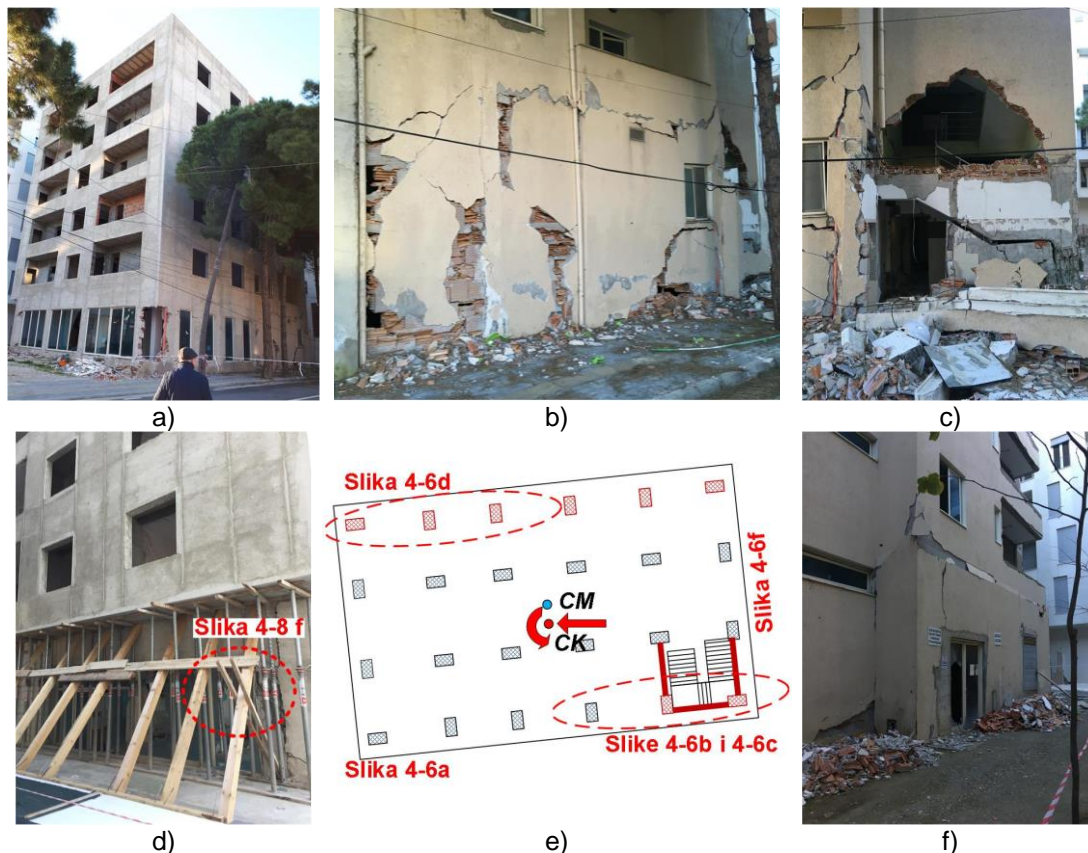
Slika 4-6: Oštećenja zgrade na obali Drača usled pomeranja centra krutosti konstrukcije i pojave torzionih efekata – uticaj oslanjanja stepeništa na stubove i zidane ispune

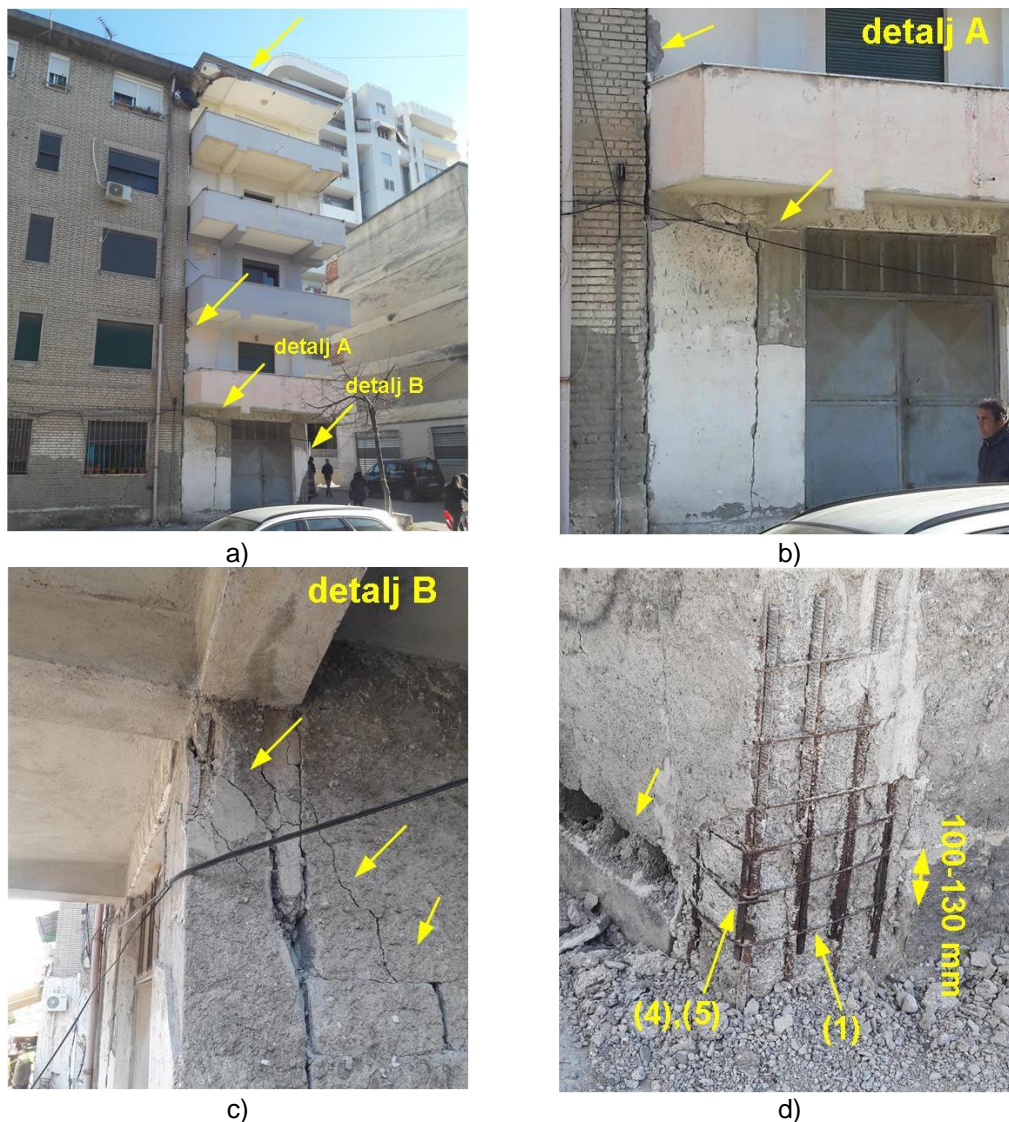
Slika 4-9: Oštećenja petospratne AB zgrade usled: a), b) sudaranja konstrukcije, i c), d) interakcije AB rama sa zidanom ispunom od betonskih blokova

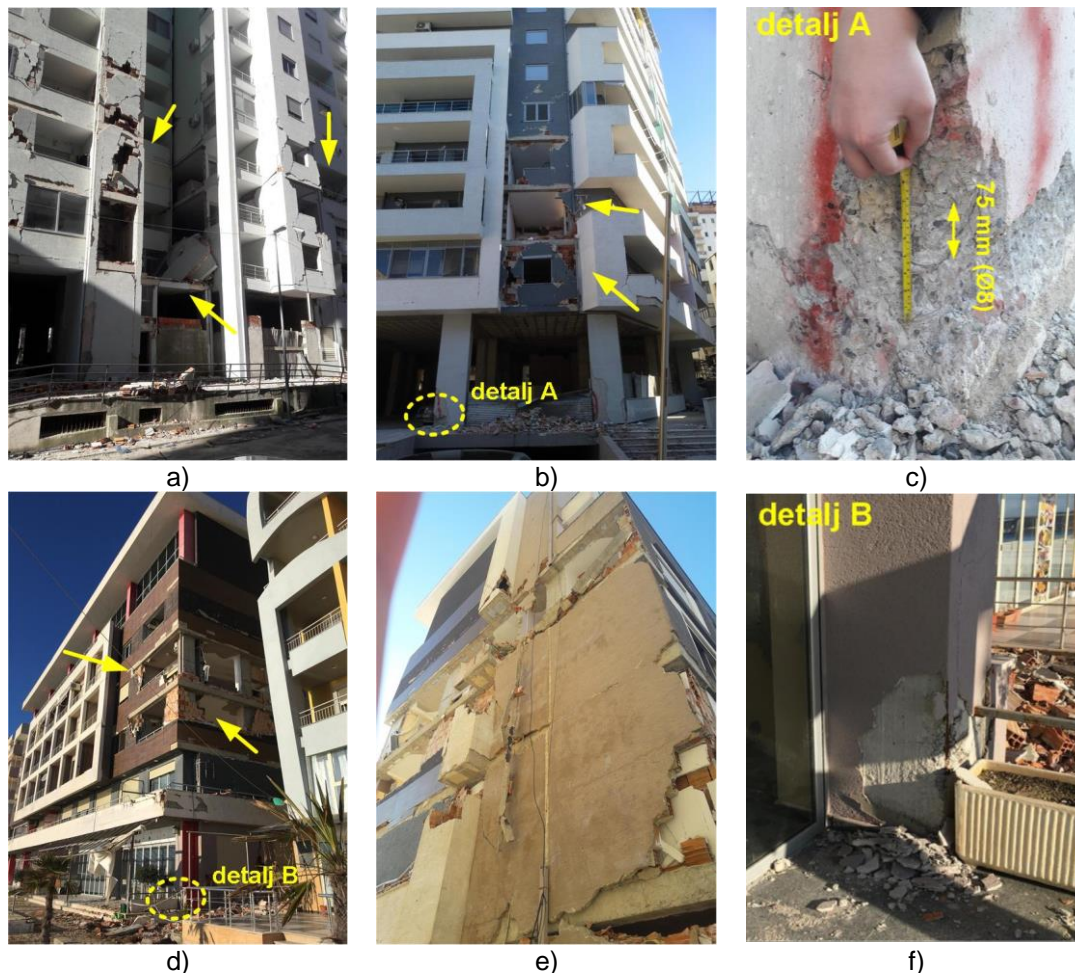
Slika 4-10: Primeri oštećenja novijih višespratnih zgrada sa AB ramovskim konstrukcijama u Draču (Durrës): a)-c) dvanaestospratna zgrada u centru, d)-f) šestospratna zgrada na obali

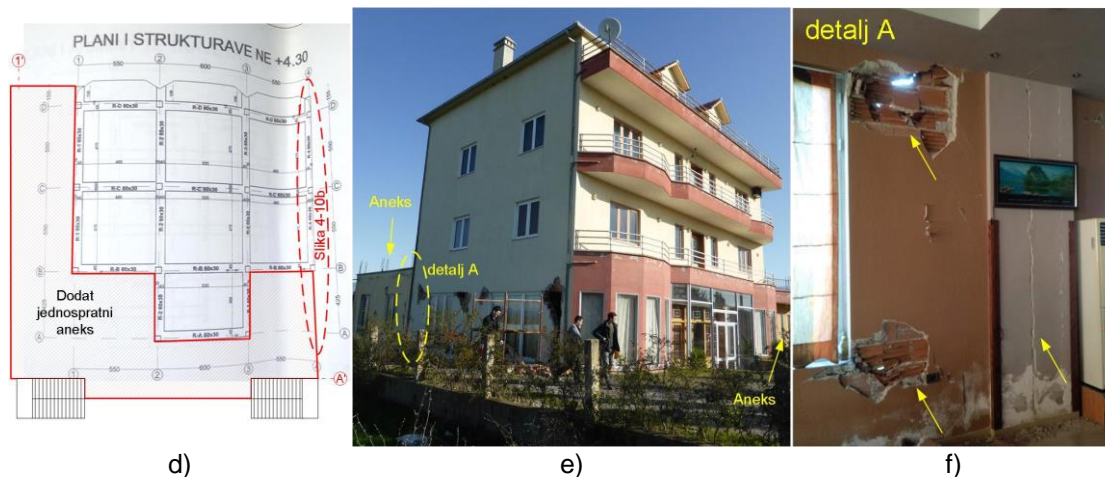
Slika 4-11: Nekonstruktivna oštećenja trospratne kuće na periferiji Tirane (Tiranë): a) Osnova prvog sprata; b) oštećenja zgrade, i c) oštećenja zidane ispune

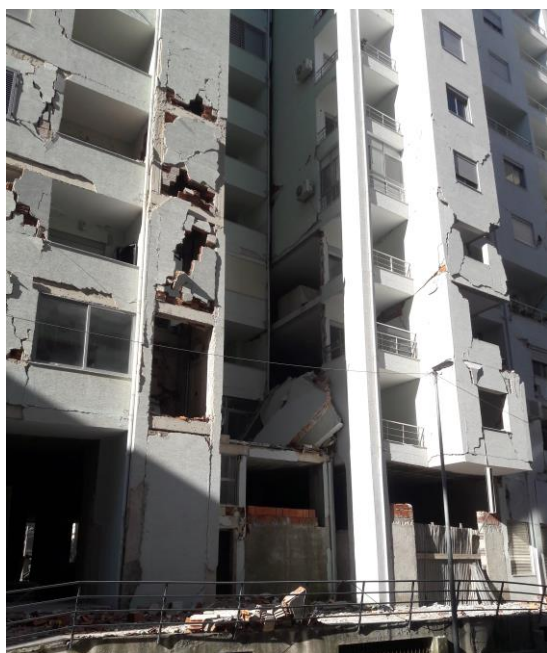
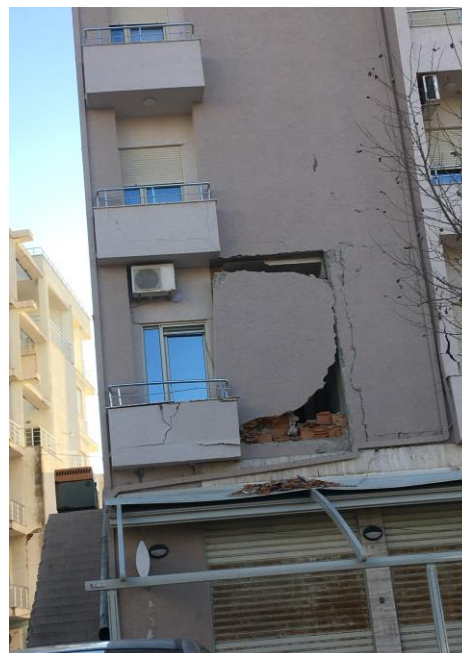
Slika 4-12: Oštećenja zidane ispune kod zgrada sa AB ramovskim sistemom u Draču (Durrës)

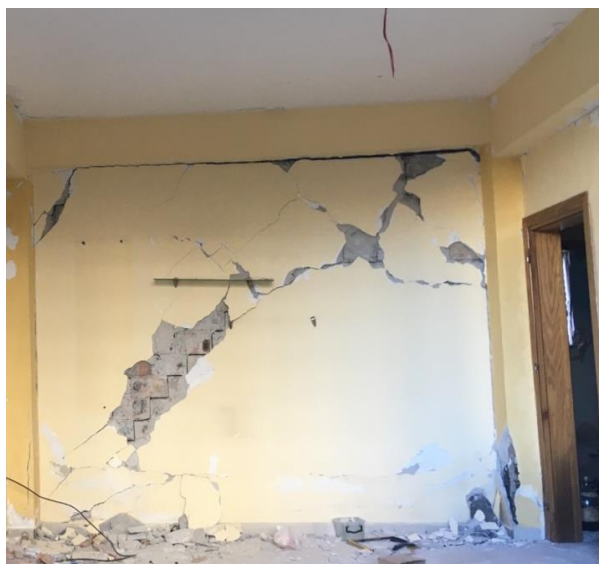
Slika 4-15: Dijagonalne pukotine u zidanoj ispuni

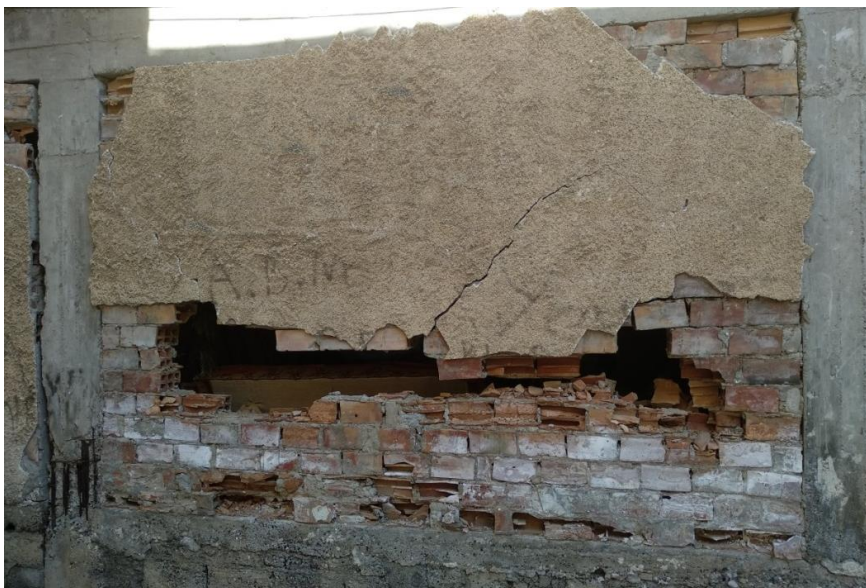
Slika 4-16: Lom zidane ispune izbočavanjem u sredini

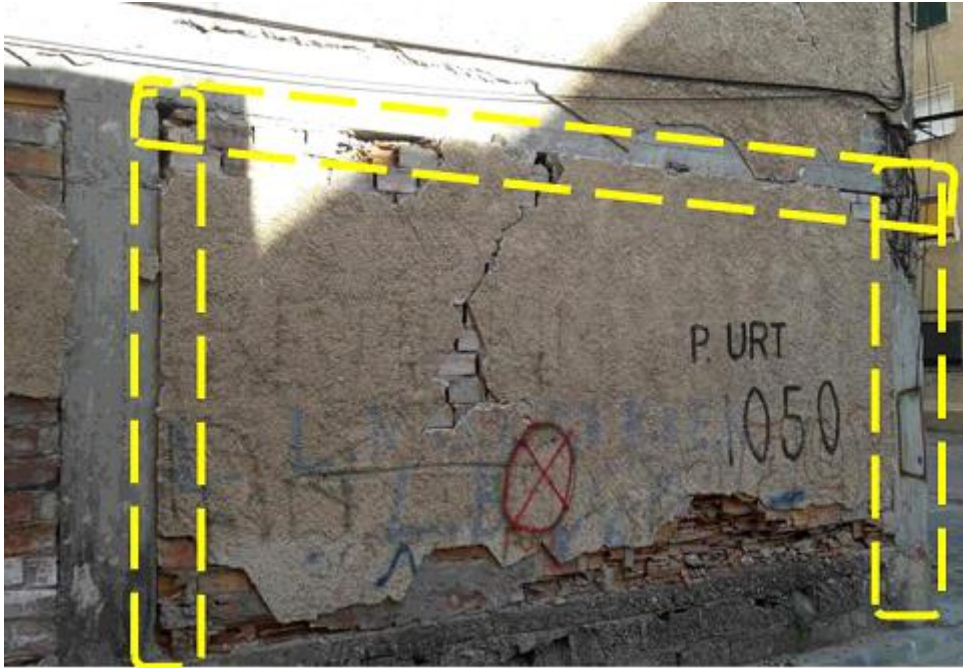
Slika 4-18: Gubitak veze rama i ispune i naginjanje zida van ravni na zgradi u Draču (Durrës)

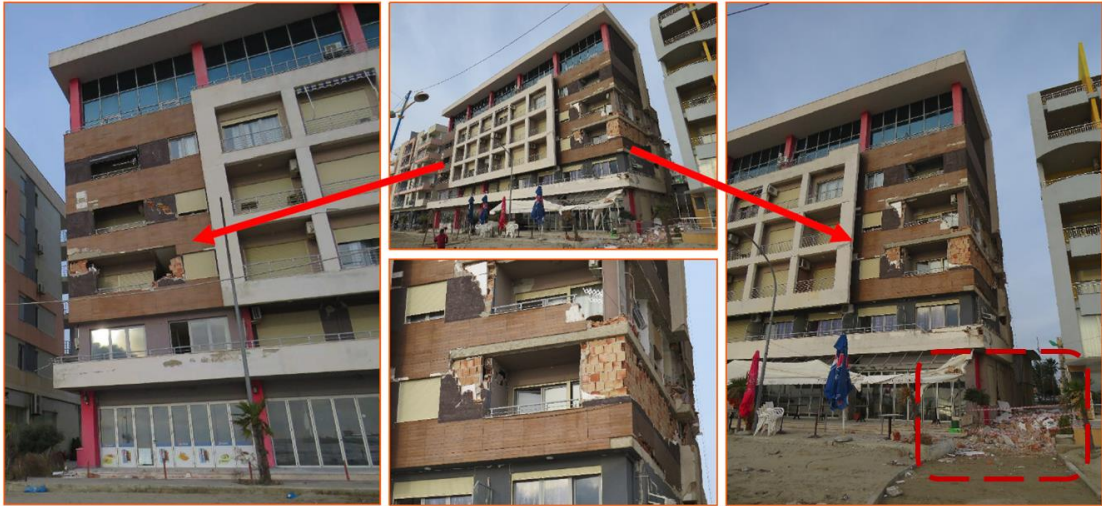
Slika 4-19: Oštećenje i ispadanje zida van ravni na zgradi u priobalnoj zoni Drača (Durrës)

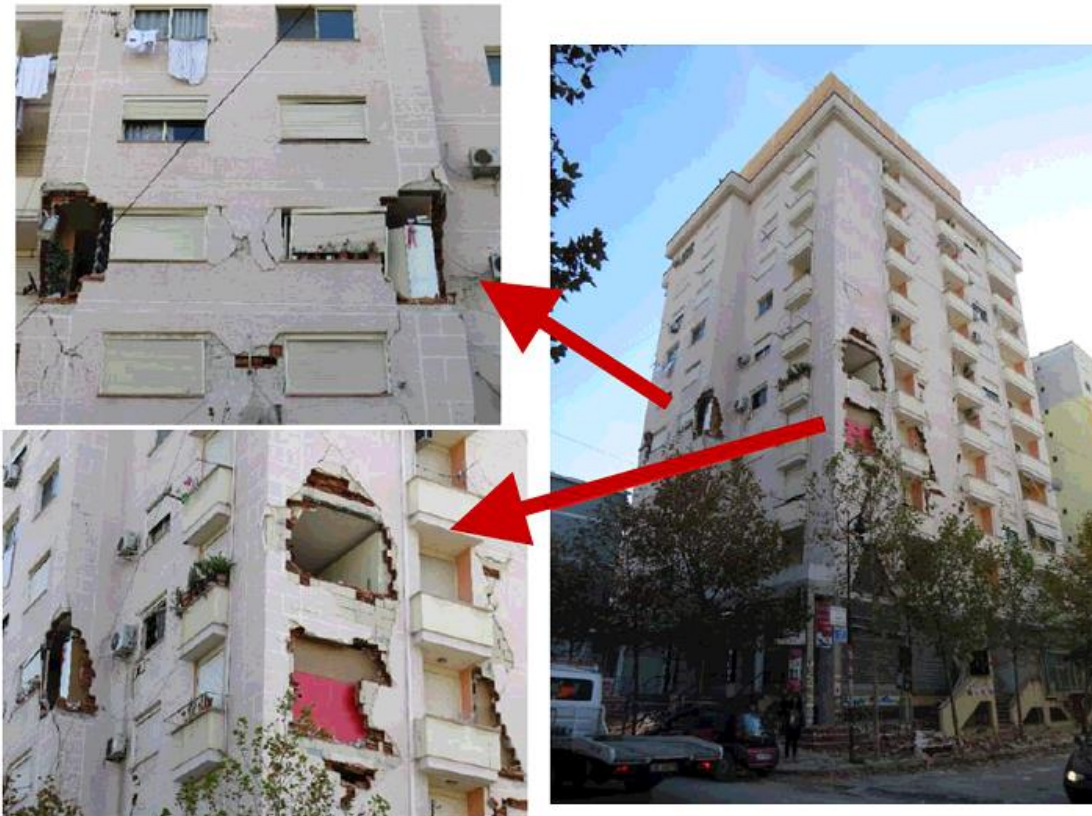
Slika 4-20: Oštećenje i ispadanje ispune van ravni na zgradi u Draču (Durrës)

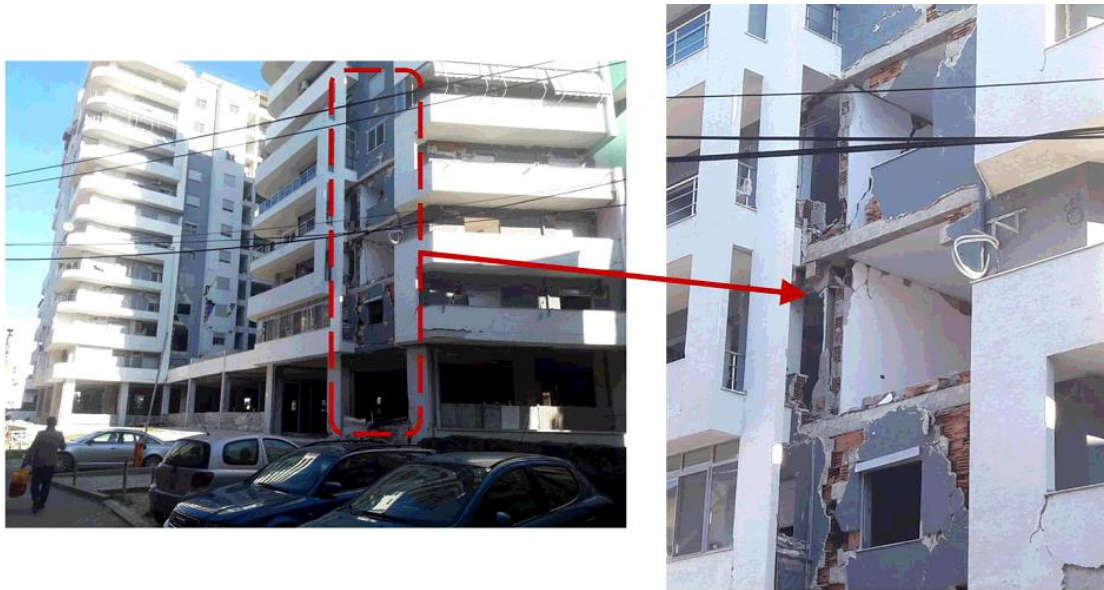
Slika 4-21: Oštećenje i ispadanje ispune van ravni na zgradi u Draču (Durrës)

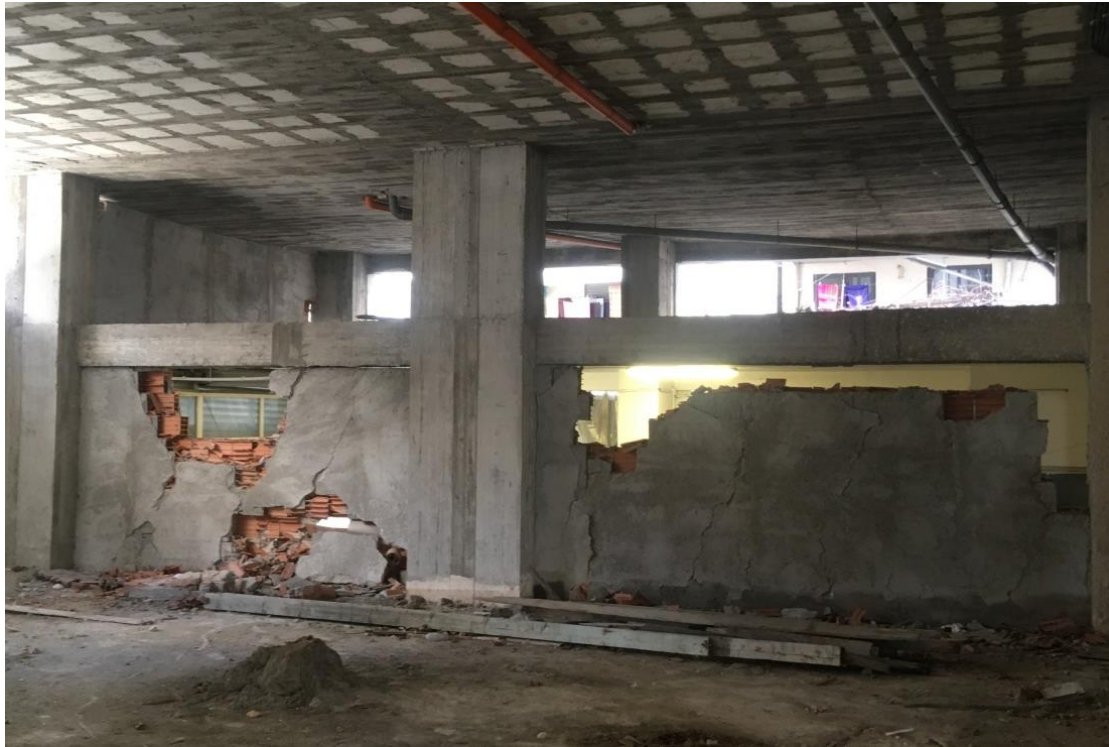
Slika 4-23: Oštećenje i ispadanje ispune van ravni unutar zgrade u Draču (Durrës)

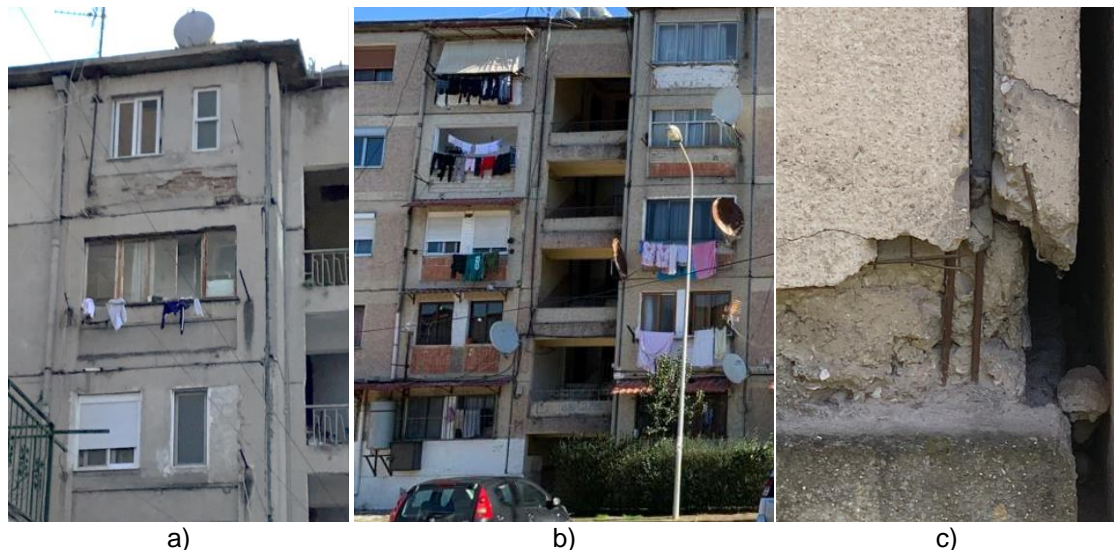
Slika 4-29: Stanje krupnopanelnih zgrada u Albaniji: a) propadanje fasadnih elemenata; b) ispunjavanje prostora zidarijom (renoviranje) i c) propadanje betona i korozija armature na nivou prizemlja

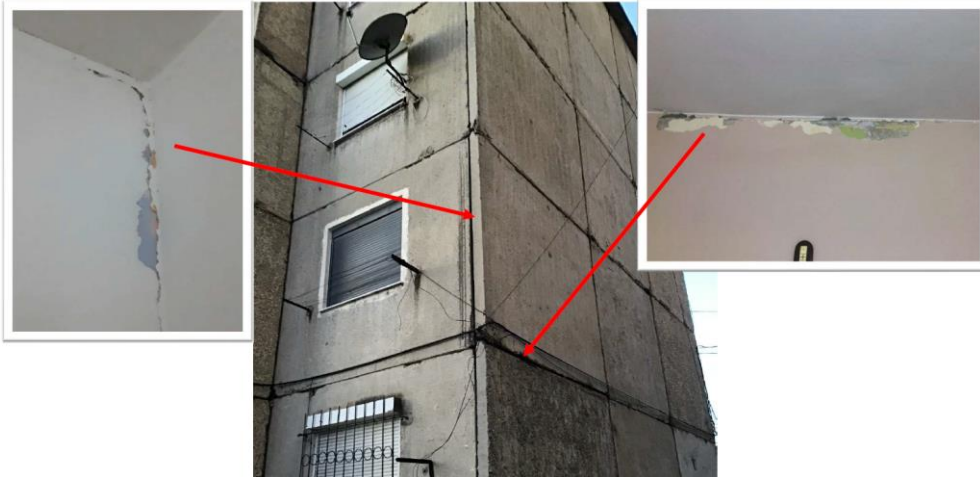
Slika 4-30: Oštećenja krupnopanelnih zgrada na spojevima između horizontalnih i vertikalnih panela, Tirana (Kombinat)

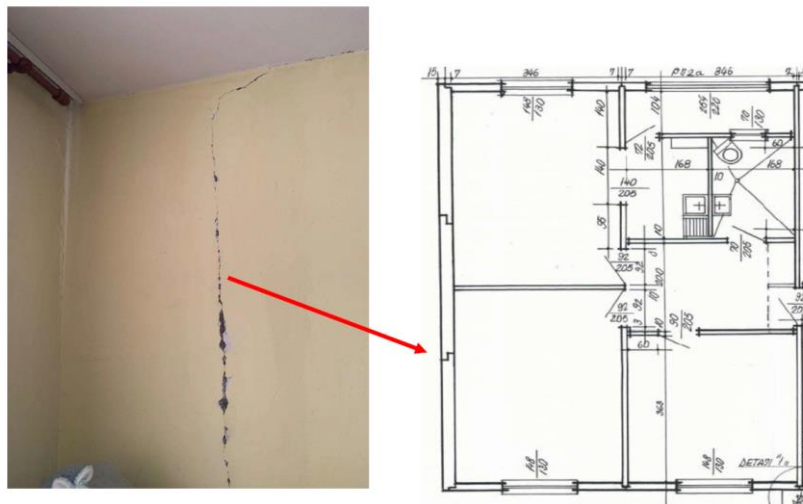
Slika 4-31: Oštećenja krupnopanelnih zgrada na spojevima između vertikalnih fasadnih panela, Tirana (Kombinat)

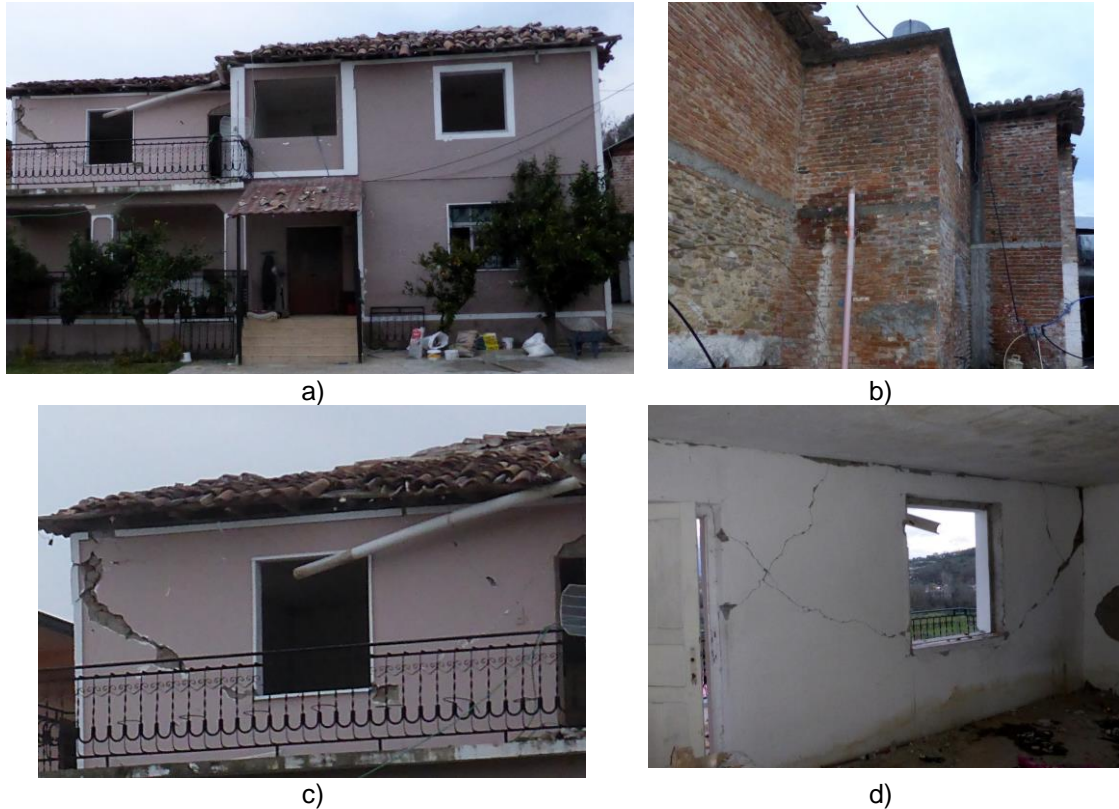
Slika 5-5: Porodična zgrada od nearmirane zidarije u selu Bubć: a) prednja fasada (omalterisana); b) zadnja fasada; c) oštećenje zida na prvom spratu (pogled spolja) i d) oštećenja istog zida (pogled iznutra)

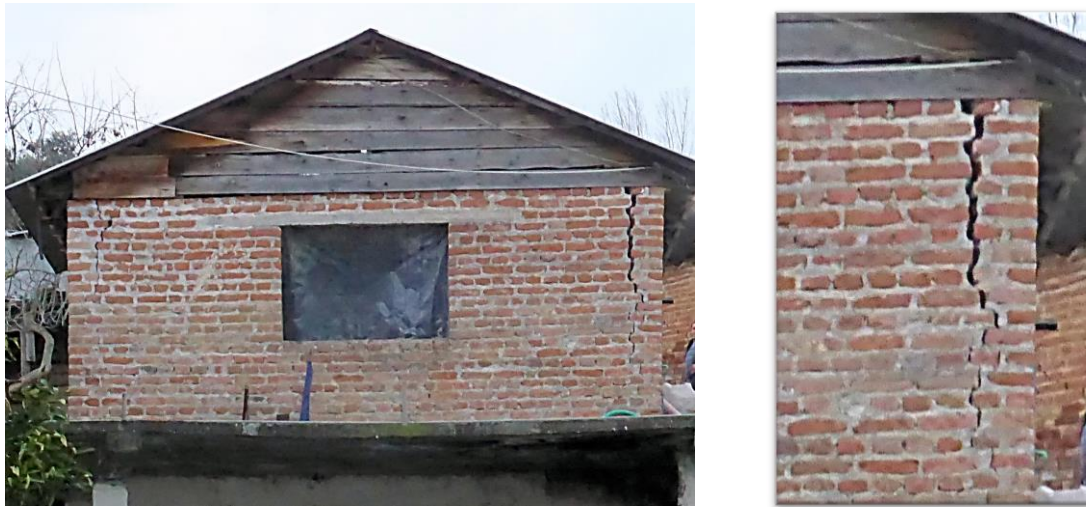
Slika 5-6: Oštećenja nearmirane zidane zgrade sa fleksibilnim drvenim krovom usled dejstva zemljotresa upravnog na ravan zida, selo Bubć

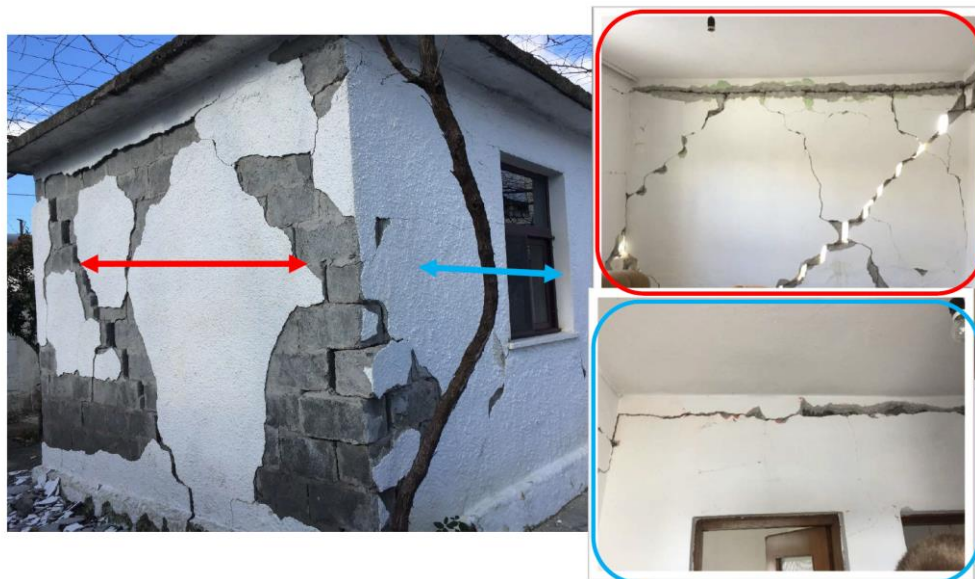
Slika 5-7: Prizemna zidana zgrada od betonskih blokova u mestu Tumane – oštećenja u ravni zida (crveno) i upravno na ravan zida (plavo)

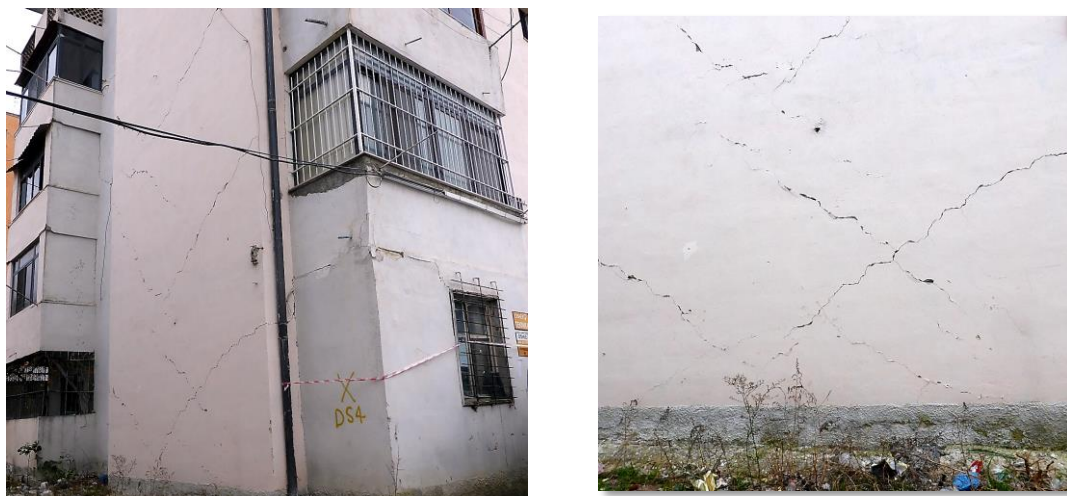
Slika 5-9: Oštećenje nearmirane zidane zgrade sa 5 etaža, Fuše Kruja

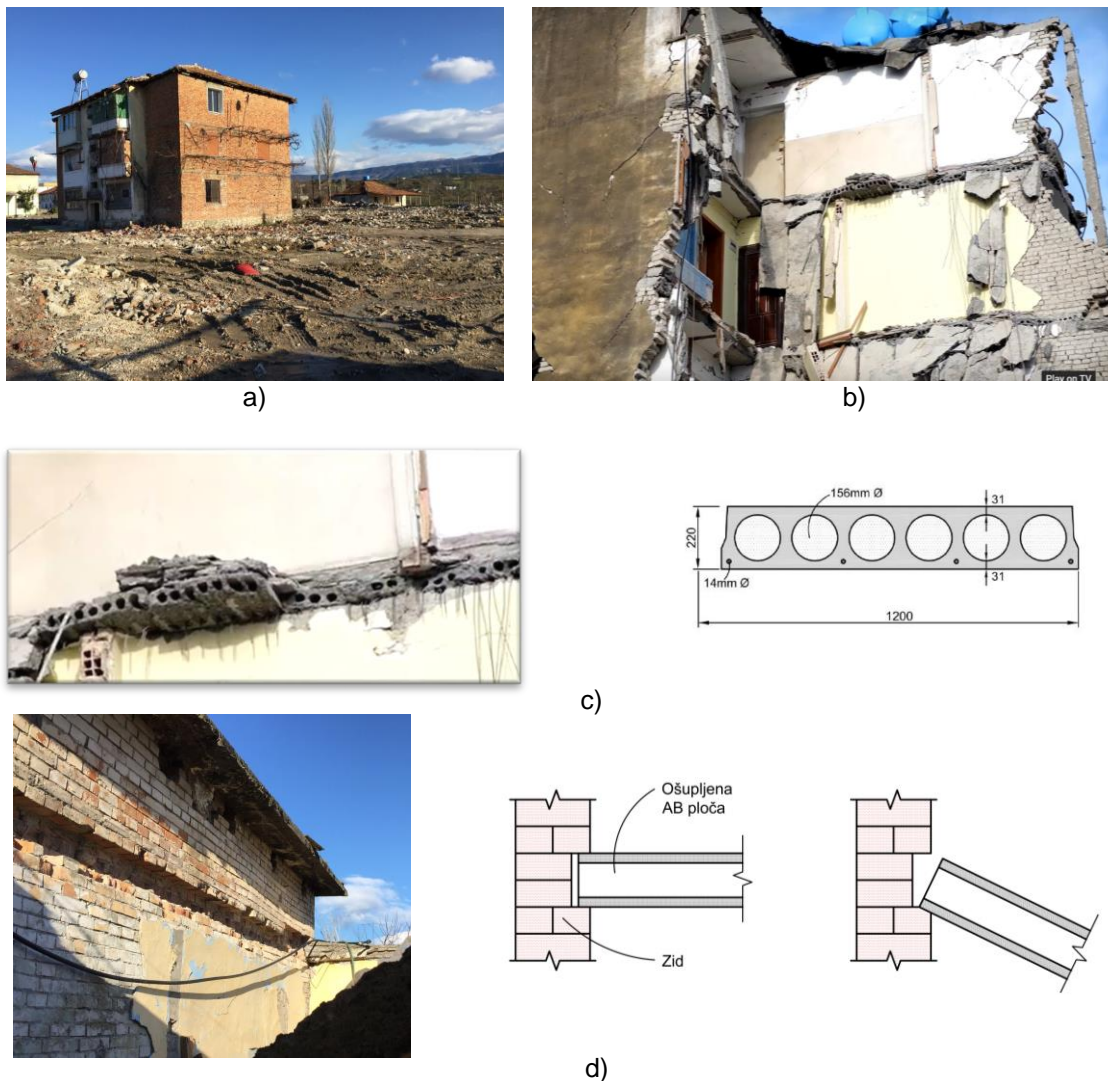
Slika 5-10: Rušenje zidanih zgrada u mestu Thumanë (Thumanë): a) niska zidana zgrada sa tri etaže u pozadini raščišćenog placa srušene nearmirane zidane zgrade sa pet etaža; b) delimični kolaps zgrade pre raščišćavanja¹; c) detalji ošupljenih prefabrikovanih AB tavanica, i d) detalj veze tavanica-zid.

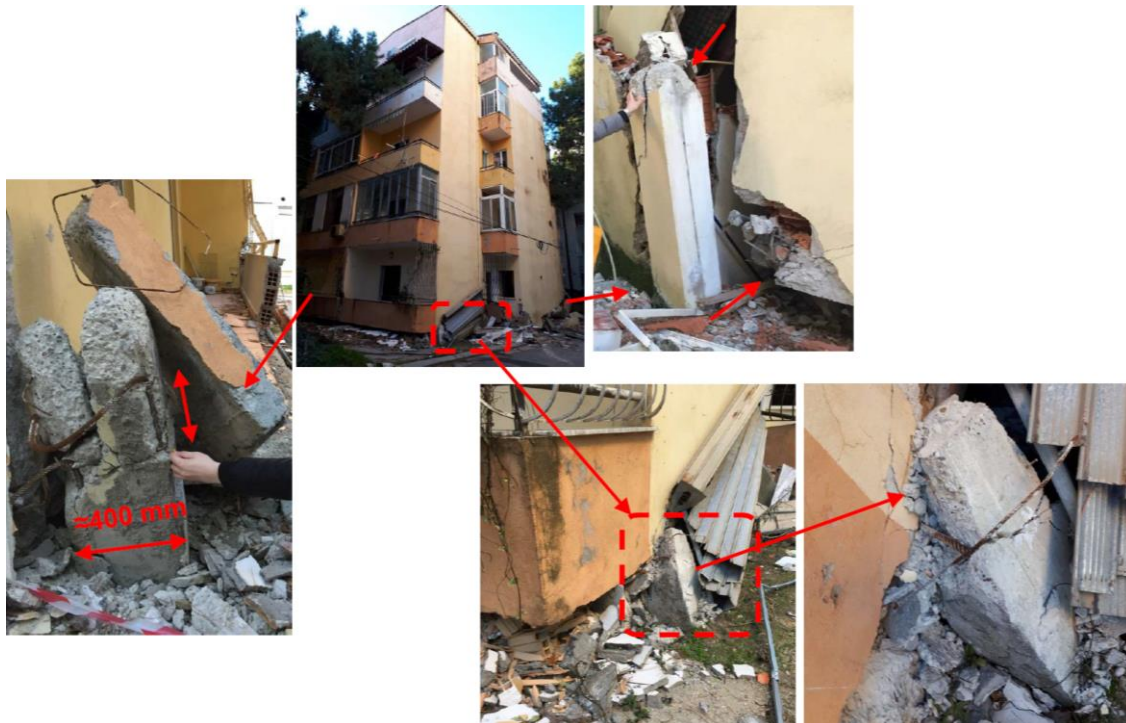
Slika 5-13: Srušena zgrada sa hibridnim konstrukcijskim sistemom: detalji AB konstrukcije u prizemlju (naselje Shkëmbi i Kavajës na jugu Drača)

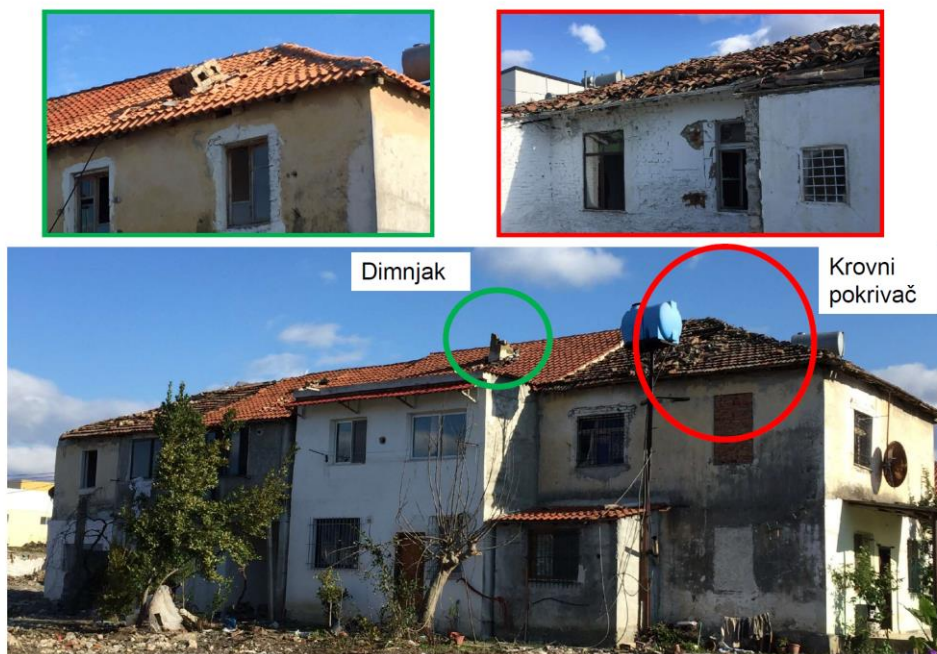
Slika 5-14: Oštećenja nekonstruktivnih elemenata niskih zidanih zgrada

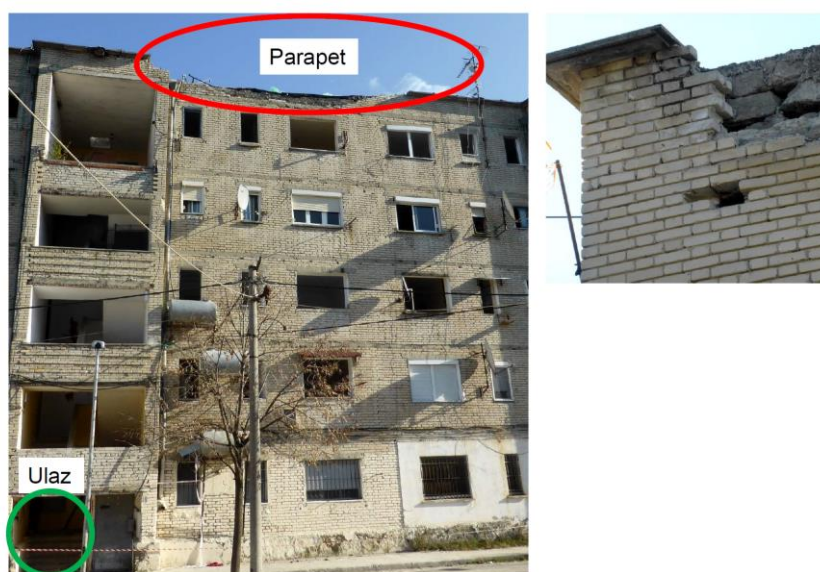
Slika 5-15: Oštećenja parapeta zidane zgrade sa 5 etaža u Tirani

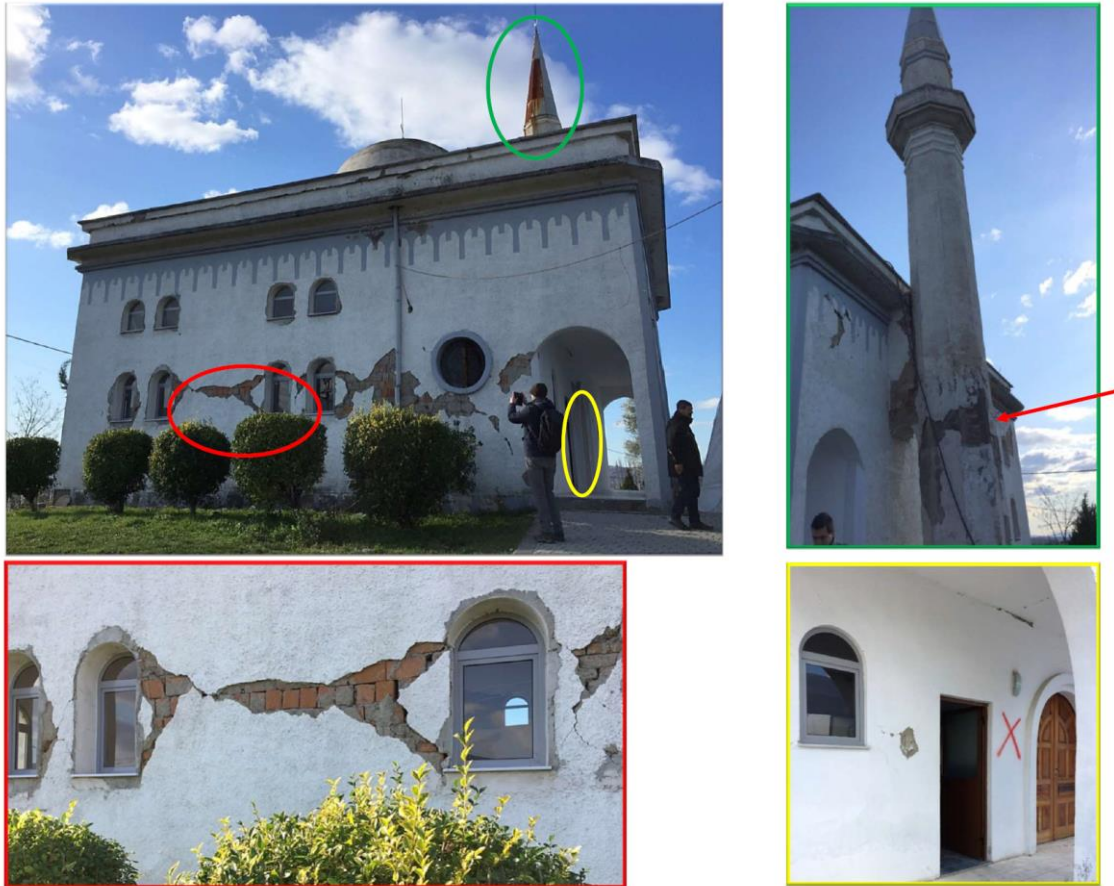
Slika 5-17: Spoljašnjost džamije u mestu Tumanë (Thumanë): oštećenja istočnog zida i minareta na zapadnoj strani džamije

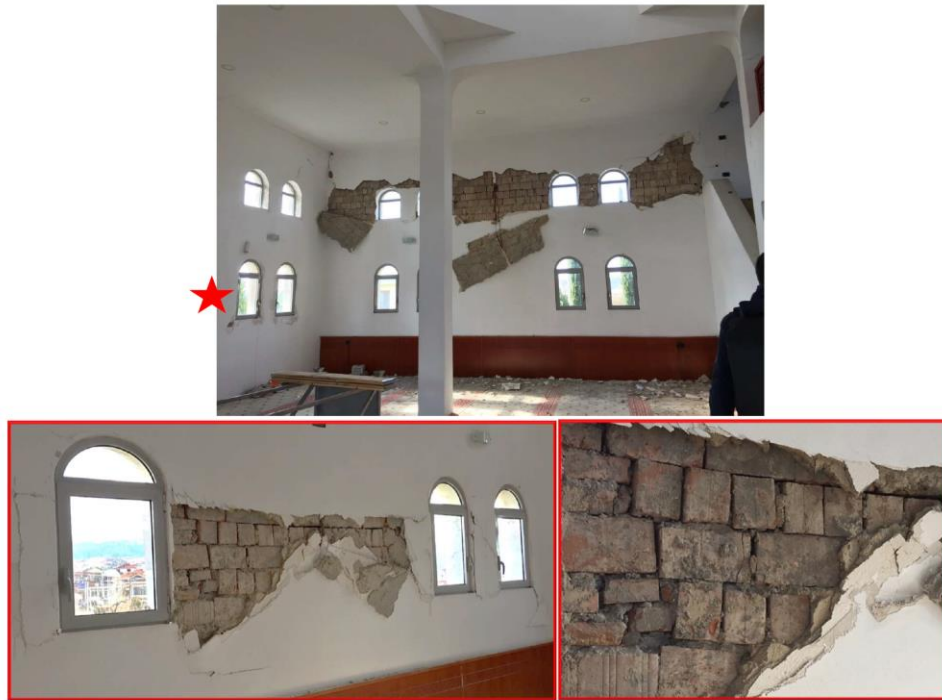
Slika 5-18: Unutrašnjost džamije u mestu Tumanë (Thumanë): oštećenja severnog zida (gornja slika) i istočnog zida (označen crvenom zvezdom na gornjoj slici a detalji su uokvireni crveno bojom)

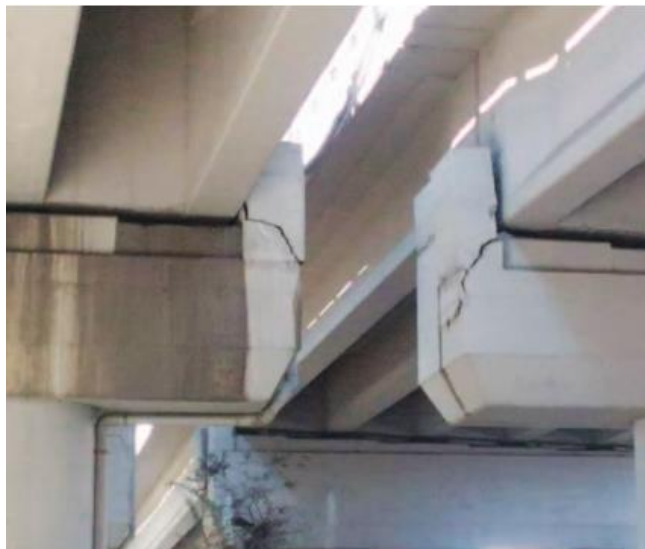
Slika 6-1: Oštećenja nadvožnjaka u blizini Drača (*Durrës*) (UNDP, WB, i EU, 2020)

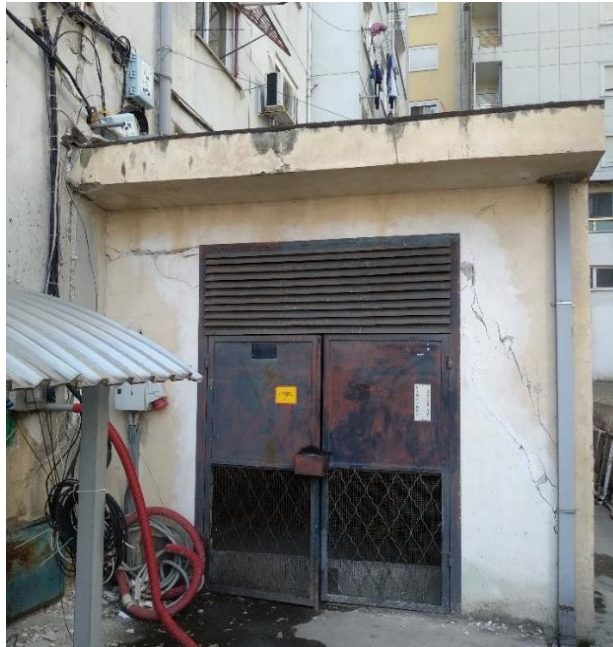
Slika 6-2: Prsline na podstanici distributivnog sistema u Draču (*Durrës*)

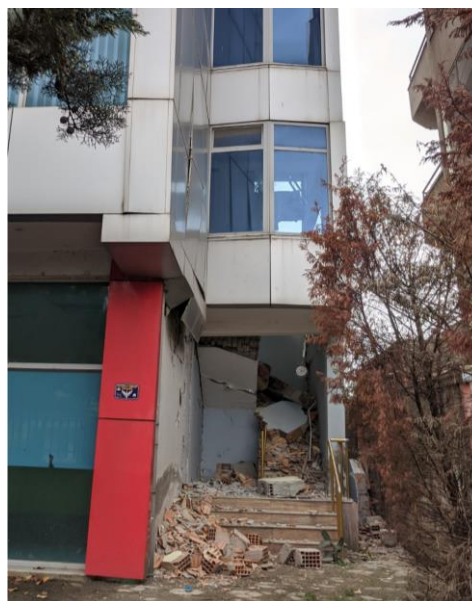
Slika 7-4: Oštećena zidana ispuna je blokirala stepenište

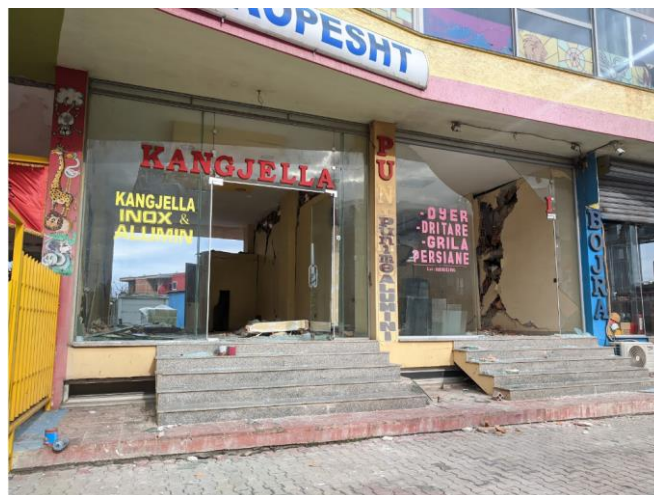
Slika 7-6: Prekid poslovanja usled nekonstruktivnih oštećenja u Draču (Durrës)

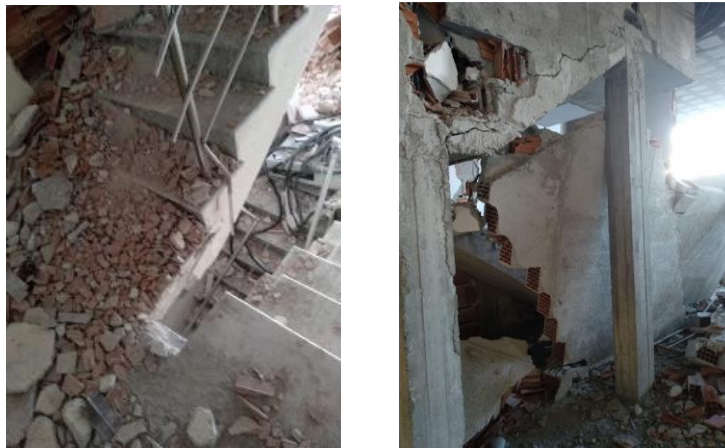
Slika 7-7: Oštećeno stepenište u „fleksibilnoj zgradi“ u Draču (*Durrës*)
