# JEDAN SLUČAJ ISPITIVANJA OTPORNOSTI PREGRADNIH ZIDOVA NA DEJSTVO BOČNIH UDARA\*

## ONE CASE OF TESTING OF RESISTANCE PARTITION WALLS SUBJECTED TO LATERAL STROKE

UDK: 692.24.04  
Stručni rad

Prof. dr Mihailo MURAVLJOV, dipl. inž. građ.  
Prof. dr Dragica JEVTIĆ, dipl. inž. tehnolog.  
Asistent pripravnik Aleksandar SAVIĆ, dipl. inž. građ.

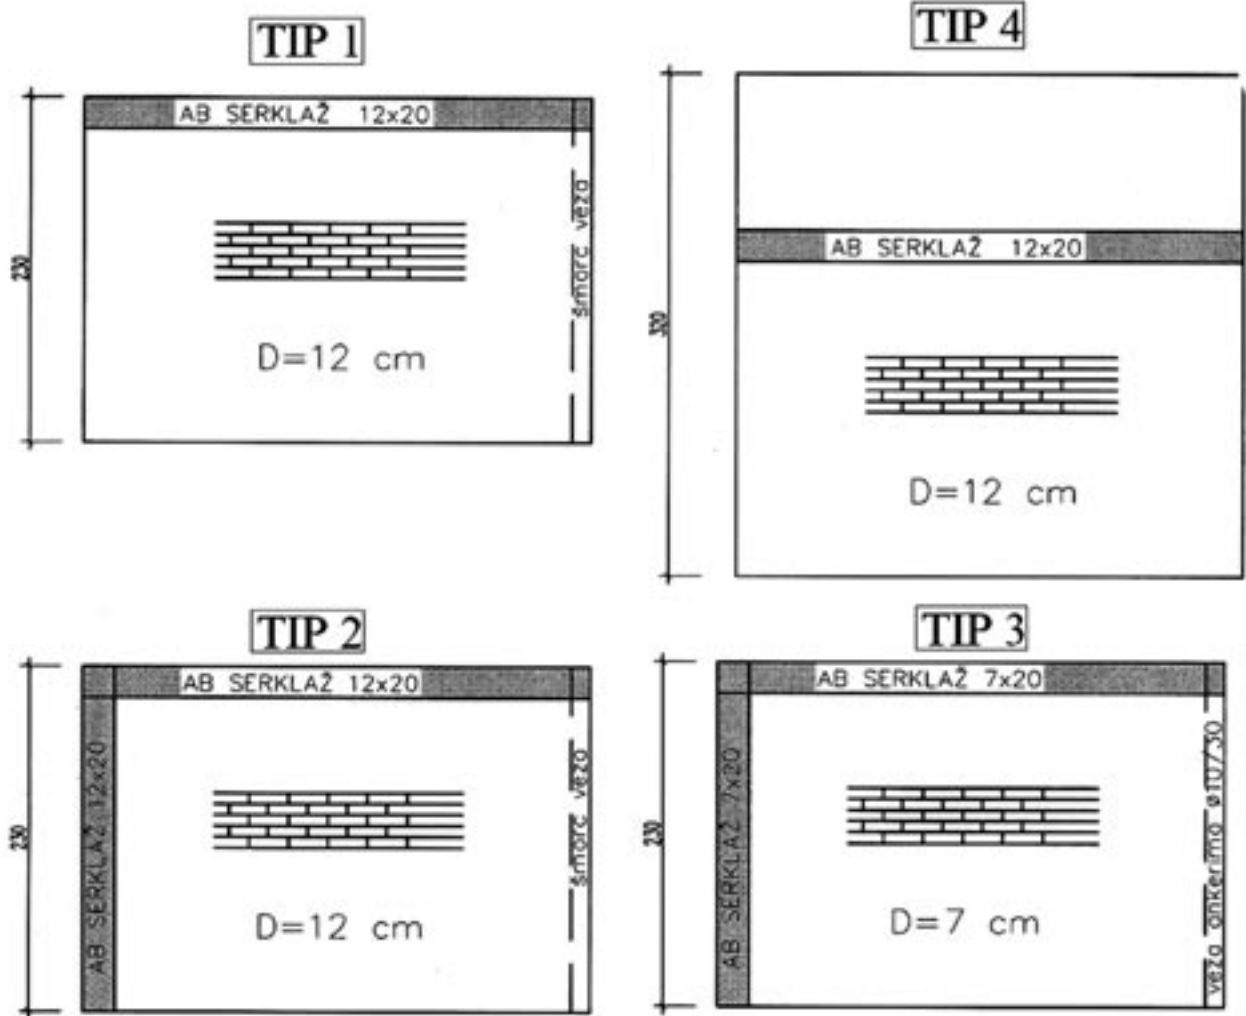
Slika 1. Šeme tipova ispitivanih pregradnih zidova

Horizontalni serklaži u zidovima debljine 12cm armirani su podužnom armaturom 4Ø10, a u zidovima debljine 7cm sa 2Ø10; u oba slučaja primenjene su uzengije Ø6/20cm.

Vertikalni serklaži su izvedeni prethodnim ubušivanjem ankera 4RØ12 (2RØ12) i postavljanjem vertikalne armature 4RØ10 (2RØ10), kao i primenom uzengija Ø6/20cm.

- između zida debljine 12cm i betonskog zida – ubušivanjem ankera 2RØ12 na svakoj 4-5 spojnici opeke;
- između zida debljine 12 cm i zida od giter blokova debljine 19 cm – ubušivanjem ankera 2RØ12 na svakoj 4-5 opeke;
- između zida debljine 7 cm i zida debljine 12 cm – ubušivanjem ankera RØ12 na svakoj drugoj spojnici opeke.

Na gornjem kraju zida TIP 4, tj. na spoju zida sa pločom, odnosno gredom, veza je ostvarena zapunjavanjem spojnice malterom.

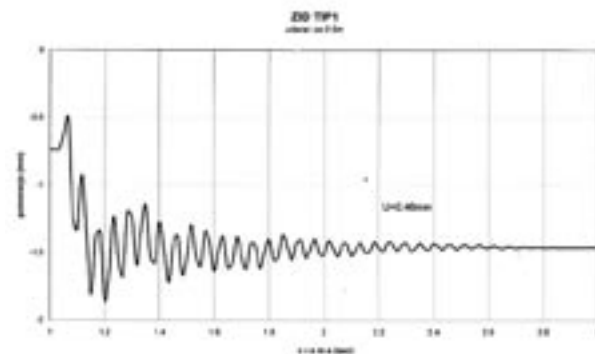
Slika 5. Grafički zapis dobijen prilikom ispitivanja zida tipa 1 za rad od 60 J

Tip zida	Amplituda vibracija „u“ (mm)		Vreme trajanja vibracija (s)	
	Za rad od 60J	Za rad od 120J	Za rad od 60J	Za rad od 120J
1	0,46	0,56	cca 1,5	cca 1,5
2	-	0,65	-	cca 1,4
3	0,05	-	cca 0,9	-
4	-	0,17	-	cca 1,2

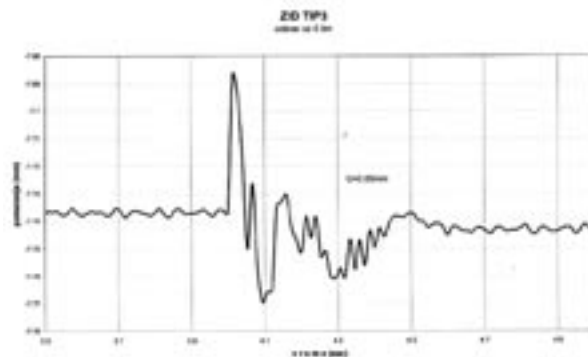
Slika 8. Grafički zapis dobijen prilikom ispitivanja zida tipa 3 za rad od 60 J

Kao što se vidi iz tabele 2, kod zida TIP 1 ispitivanja su iz razloga upoređenja rezultata sprovedena za slučaj dva rada: za rad od 60J i rad od 120J, dok su za zidove TIP 2 i TIP 4 ispitivanja izvršena samo za propisan rad od 120J. Međutim, za zid TIP 3 ispitivanje je sprovedeno samo za rad od 60J, pošto zbog skučenosti prostora masa od 12kg nije mogla da bude podignuta na predviđenu visinu od 1.0m, već samo na visinu od 0,5m.
