Društvo građevinskih konstruktera Srbije - 16. KONGRES

28-30. 09. 2022.  
ARANĐELOVAC

## SANACIJA TEMELJA I OSLONCA FIGURE SPOMENIKA "BEOGRADSKI POBEDNIK"

## THE STRUCTURAL REPAIR OF THE "BEOGRADSKI POBEDNIK" MONUMENT FUNDATION AND FIGURE SUPPORT

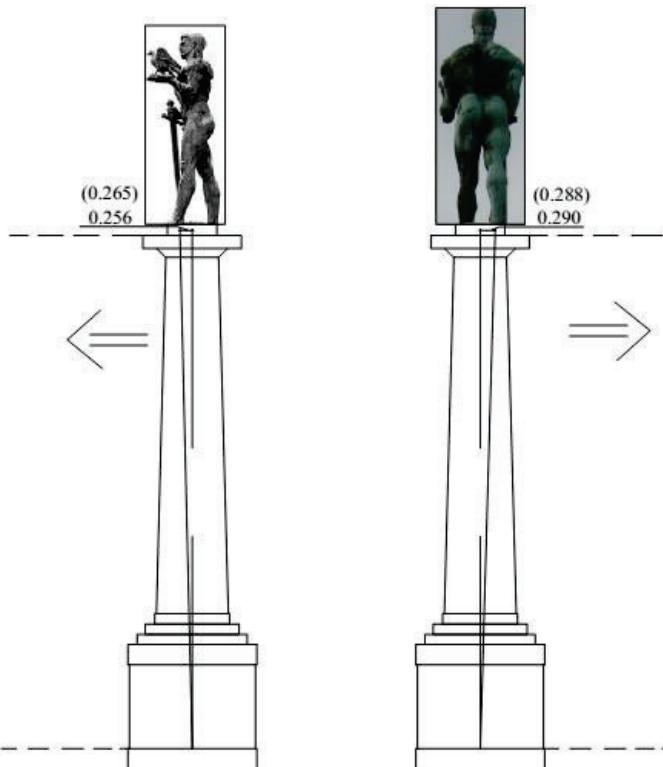
Slika 1 - Šematski prikaz spomenika sa osnovnim pravcima naginjanja

Ne postoje pouzdani podaci koji govore o tome kada je primećeno da se spomenik nagnje. U svakom slučaju, geodetska merenja iz 1980. godine su pokazala da je kompletan spomenik nagnut i da vrh bronzane figure odstupa od vertikale za oko 19 cm u jednom, odnosno za oko 23 cm u drugom pravcu. Veće pomeranje je konstatovano u pravcu ka ušću Save u Dunav (desna ruka figure) a manje prema reci Savi (označeno na slici 1).

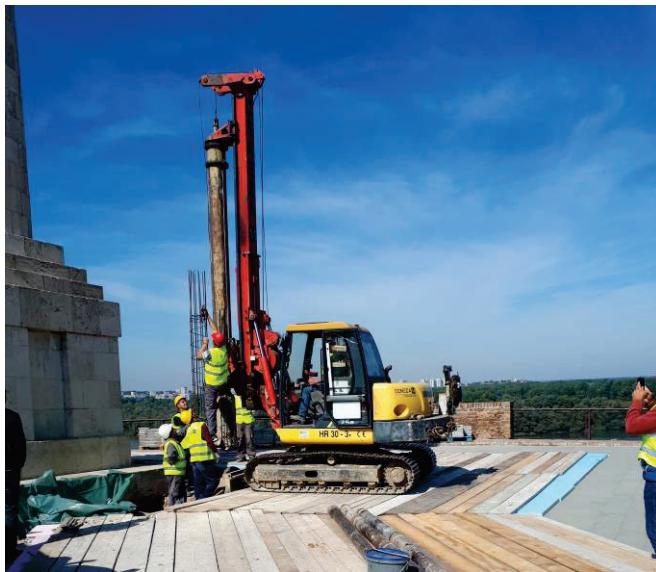
Slika 2 - Ugradnja armaturnog koša za šip

Usvojeni koncept podrazumeva robustno rešenje sa osam bušenih AB šipova prečnika Ø400mm, raspoređenih po dva sa svake strane postojećeg temelja. Pri usvajanju rasporeda šipova uzet je u ubzir položaj ranije izvedenih "Mega" šipova i njihovih naglavnih blokova. Dužina šipova je određena tako da im baza ulazi u slojeve krečnjaka ili tvrde laporovite gline. Na slici 2 je prikazano ubacivanja armaturnog koša u prethodno izvedenu bušotinu za šip.

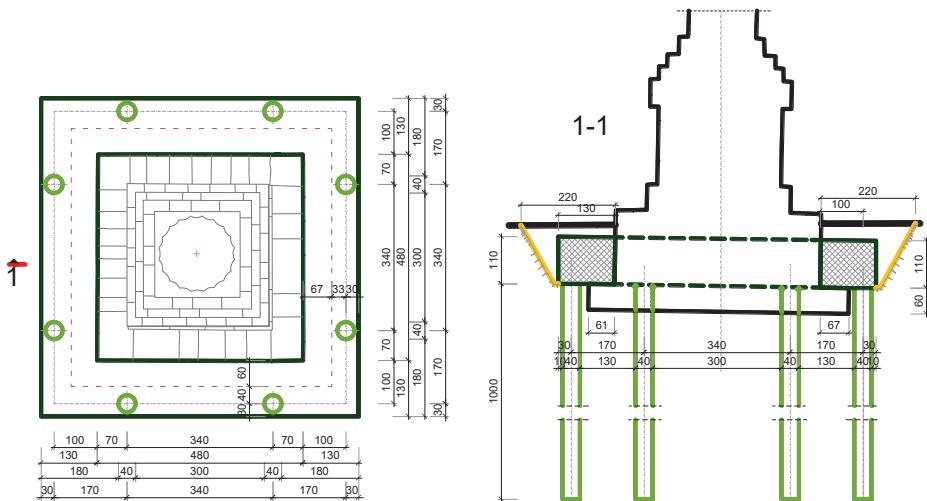
Slika 3 - Dispozicija konstrukcije za ojačanje temelja

Preko šipova je projektovana naglavna armiranobetonska greda, poprečnog preseka, širina/visina = 130/110 cm, koja formira pravougaoni prsten oko postojećeg temelja. Dimenzije poprečnog preseka su proistekle iz uslova da greda naleže na ispust postojeće temeljne ploče, da naleže na novoprojektovane šipove i da ostane ispod nivoa uređenog terena oko spomenika. Raspored šipova u osnovi, oblik i dimenzije naglavne grede su prikazani na slici 3

Veza temeljne grede u postojećeg temelja spomenika se ostvaruje preko ankera – moždanika od armaturnih šipki Ø20 koje se ugrađuju u bušotine u postojeći temelj, a zatim zalivaju epoksidnim malterom. Na drugoj strani, ankeri se sidre u telo naglavne grede. Na svakoj strani temelja projektovano je po 20 ankera.

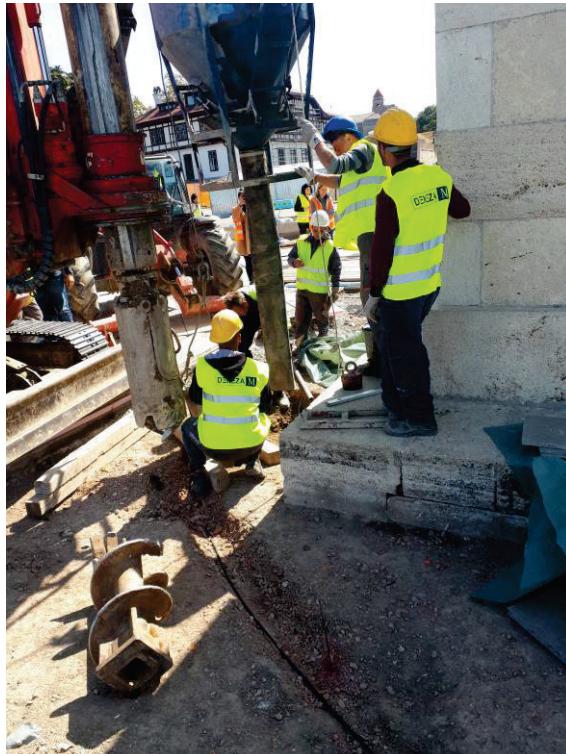
Slika 4 - Priprema za ugrađivanje betona u šip

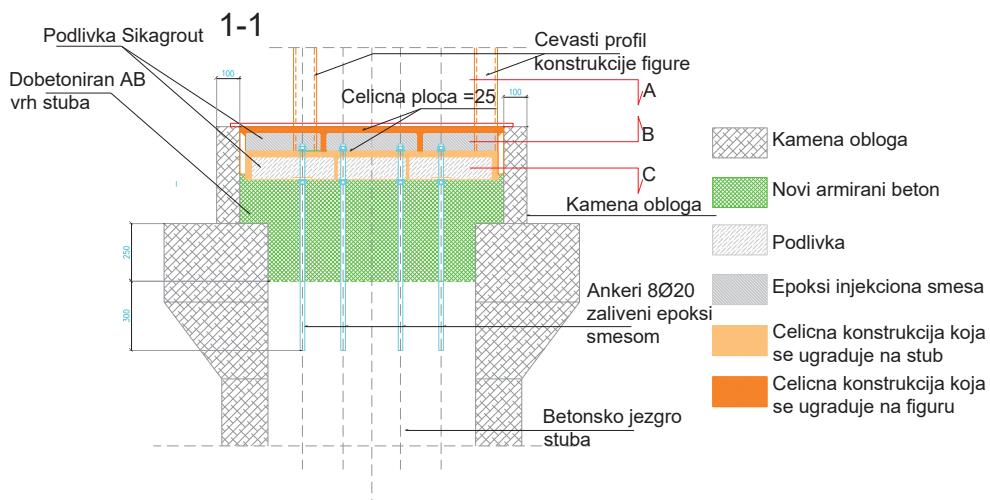
Prema originalnom rešenju figura spomenika se na stub oslanjala preko bakarne plinte, ispod koje su se nalazili čelični ugaonici ugradjeni u beton vrha stuba. Sama figura je bila vezana za pologu zavrtnjevima oko stopala i čeličnom sajлом previjenom kroz noge figure i na oba kraja sidrena u beton na vrhu stuba. Način vezivanja figure je utvrđen tek nakon uklanjanja figure i njenog odvoženja na restauraciju. Konstatovano je da je sajla koja je služila za stabilizaciju figure praktično pokidana, a da su zavrtnjevi znatno oštećeni korozijom.

Slika 5 - Novoprojektovano rešenje oslanjanja figure na vrh stuba (presek)

Novoprojektovano rešenje oslanja podrazumeva da se figura na stub osloni pomoću dva čelična diska ojačana rebrima od čeličnih limova, kao što je prikazano na slici 5 i 6. Predviđena je upotreba austeničnog nerđajućeg čelika 1.4.301, u cilju obezbeđenja trajnosti konstrukcije.

Gornji disk, prečnika 1144mm i debljine 25mm, je pričvršćen za podnožje figure, preko tri cevasta profila koji su predviđeni za ojačanje figure, kao i originalne bakarne plinte (Slika 6, pogled A-A). Disk je ojačan ortogonalnim sistemom čeličnih rebara visine 80mm ispod ploče. Po obodu diska su postavljeno 8 vertikalnih limova – podvezica, dimenzija 100x25x180mm, koji služe za vezu sa donjim diskom i stubom (slika 6, pogled B-B). Pored primarnog sistema ukrućenja, predviđena su i sekundarna ukrućenja za vezu sa cevastim profilima iz figure. Gornji disk sa ukrućenjima i elementima za vezu izrađen je i pričvršćen za figuru u okviru procesa restauracije figure.

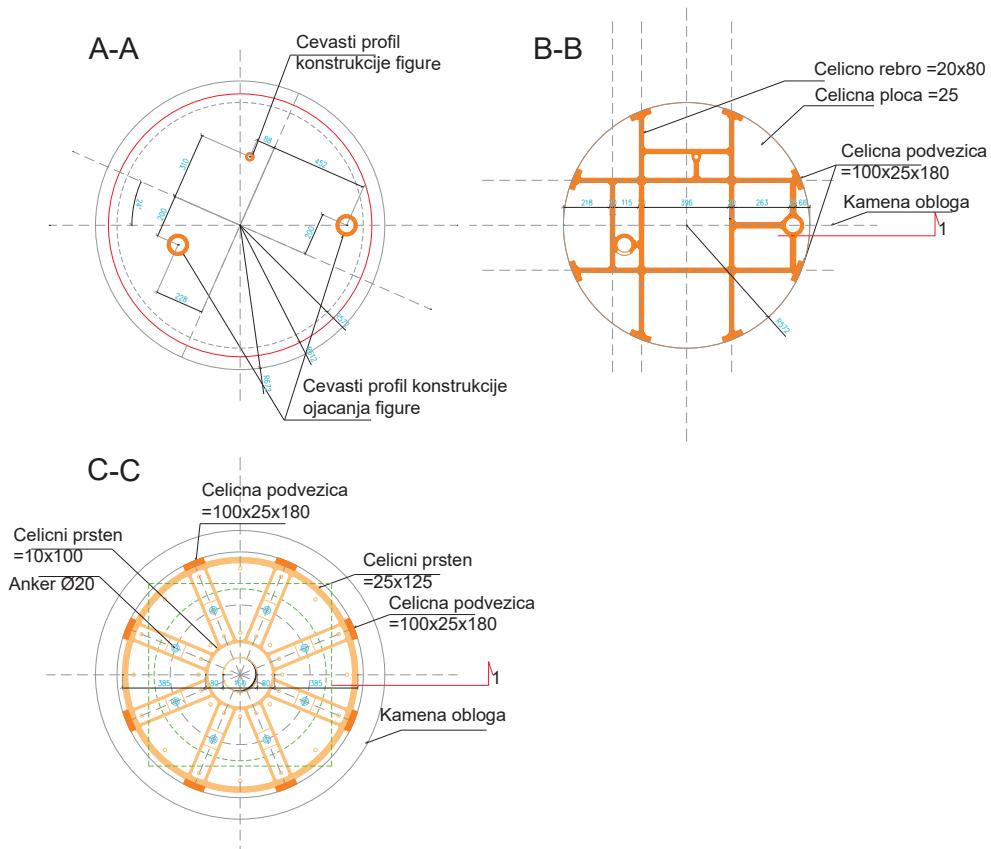
Slika 6 - Novoprojektovano rešenje oslanjanja figure na vrh stuba (osnova)

Donji disk (slika 6, pogled C-C), prečnika 1044mm i debljine 25mm, je pričvršćen za vrh stuba, preko osam ankera Ø20. Na disk je pričvršćen spoljni prsten, spoljnog prečnika 1094mm, od lima debljine 25mm, visine 125mm. Ukrućenja su postavljena radijalno, i čine ih udvojeni

limovi debljine 10mm, koji prate raspored ankera. Rupe za ankere su bušene u radialnom rasporedu, na kružnici prečnika 650mm. Minimalna dubina za zabušivanja ankera je 300mm. Ankere su zaliveni epoksidom. Svaki anker ima dve matice, jednu iznad diska, a drugu ispod. Pomocu matica na ankerima položaj donjeg diska se mogao precizno definisati, čime je indirektno definisan i položaj figure u prostoru.

Pre postavljenja donjeg diska, a po zabušivanju ankera, potrebno je očistiti površine starog betona u kamena i ispraviti postojeću armaturu. Postojeći postavljen je armaturni koš od kružnih uzengija i radijalnih šipki Ø10. Po postavljenju i niveliciji donjeg diska, sitnozrnim betonom je dobetoniran vrh stuba do cca 50mm ispod donje ivice čeličnih ukrućenja. Zatim je injektiran prostor ispod donjeg diska podlivkom kroz za to ostavljene otvore za injektiranje i odušak. Korišćena je podlivke SikaGrout.

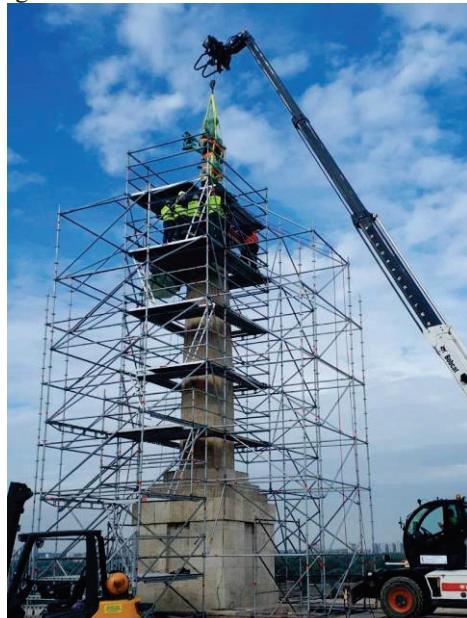
*Slika 7 - Montiranje „Pobednika“ nakon restauracije i ojačanja temelja stuba i oslonca figure*

Za potrebe demontaže figure, radova na sanaciji oslonca i ponovne montaže restaurirane figure, u okviru projekta sanacije projektovana je odgovarajuća skela. Restaurirana figura je montirana pomoću autodizalice koja je posebno odabrana po gabaritima, da bi se omogućio njen prolaz kroz kapije Kalemgdanske tvrđave do lokacije spomenika (slika 7).
