SANACIJA AB DIMNJAKA U TOPLANI KONJARNIK U BEOGRADU

REPAIR OF RC CHIMNEY IN HEATING PLANT KONJARNIK IN BELGRADE

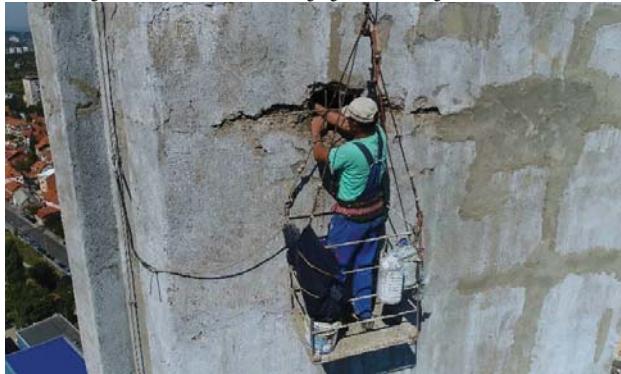
Na osnovu pregleda konstatovano je da su do visine od oko 40 metara oštećenja najmanje izražena. Najveća oštećenja zidova dimnjaka se javljaju na visini od oko 70 metara, mereno od terena (slika 2). U svakom slučaju, od visine od oko 40m pa do vrha dimnjaka postoje oštećenja, izražena u manjoj ili većoj meri.

Slika 2 - Degradacija betona po celoj debljini AB zida dimnjaka na visini od oko 70m

U prvom slučaju, kada je degradirana cela debljina zida dimnjaka primenjena je sanacija u vidu „plombiranja“ ovih delova. Na svim takvim mestima primenom adekvatnih postupaka (ručnim ili mehaničkim putem) odstranjen je sav degradiran beton da bi se dobio manje - više pravilan „otvor“ (kružni ili pravougaoni) u betonskom zidu određenih dimenzija. Kada se pri ovome naišlo na armaturu kod koje je usled krozije došlo do prekida ili drastičnog smanjenja preseka šipki, takve šipke su supstituisane odgovarajućim novim šipkama.

„Plombiranje“ otvora u betonskom zidu koji su prethodno pripremljeni na opisan način, a po postavljanju odgovarajuće oplate, izvedeno je „nalivanjem“ samozbijajućeg (samougrađujućeg) SCC betona (Self - Compacting Concrete) marke MB 40 (slika 10).

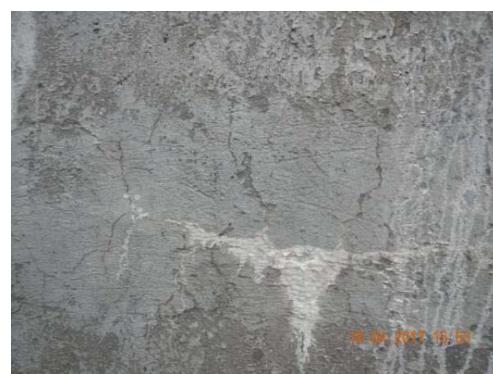
Slika 3 - Mrežaste pukotine i kalcifikacija na AB zidu dimnjaka

Na pravougaonim stubovima-pilasterima takođe postoje oštećenja. Ona se manifestuju u vidu otpadanja zaštinog sloja betona, korodirane armature, vertikalnih i horizontalnih pukotina, kalcifikacije i dr. (slika 3).

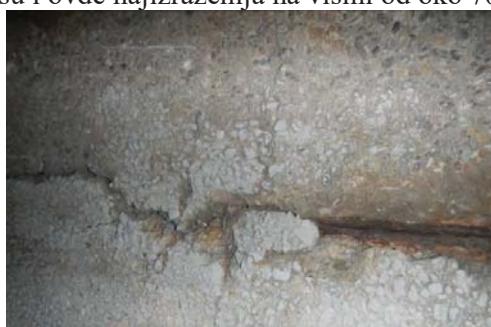
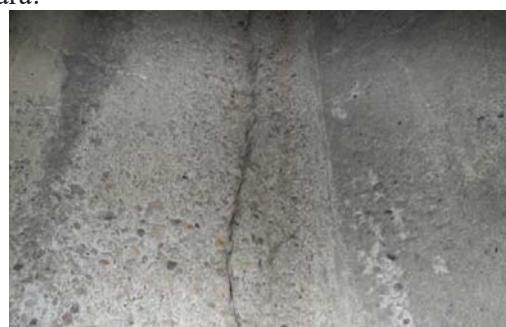
Oštećenja na unutrašnjoj površini betona su uglavnom istog tipa kao i ona na spoljašnjoj površini (slika 4). Drugim rečima, i ovde postoje vertikalne, horizontalne i mrežaste pukotine i prsline, podklobučena i degradirana mesta. Treba napomenuti da su sa unutrašnje strane zone degradiranog betona češće, čak postoje zone gde se beton lako uklanja ručno, bez ikakvog alata. Ovo navodi na zaključak da je sa unutrašnje strane površina betona bila izložena izuzetno jakim agresivnim uticajima i da je u pojedinim zonama nosivost betona potpuno uništена. Za razliku od spoljne površine, na unutrašnjoj površini oštećenja postoje po celoj visini dimnjaka, iako su i ovde najizraženija na visini od oko 70 metara.

Slika 4 - Horizontalna (levo) i vertikalna (desno) pukotina na AB zidu dimnjaka sa unutrašnje strane

Na unutrašnjoj površini zida dimnjaka pojavljivala su se, takođe, oštećenja u vidu površinske degradacije i pojave kaverni do dubine od nekoliko milimetara, pa čak i do 10cm, kao i kod spoljašnje površine, ali je degradacija unutrašnjih površina mnogo veća. Ovde su primenjene identične sanacione intervencije, kao i na spoljašnjoj strani dimnjaka, kada se radi o oštećenjima u vidu površinske degradacije betona i pojave kaverni. I ova intervencija se sprovodila nakon „plombiranja“ oštećenja dimnjaka koja se pružaju celom debljinom zida.

Obzirom da je hemijskom analizom uzetih uzoraka betona konstatovano prisustvo sumportrioksida (SO_3), i da se može očekivati da će u daljoj eksploataciji dimnjaka, usled kondenzacije, odnosno prisustva vode doći do formiranja sumporne kiseline (H_2SO_4). Ova kiselina veoma agresivno deluje na beton i armaturu, a ona je i jedan od glavnih uzročnika sadašnje degradacije AB zida dimnjaka. Da bi se onemogućila pojava ove kiseline bilo je potrebno prisutan sumportrioksid neutralisati nekim baznim jedinjenjem. U tu svrhu izvršeno je ispiranje celokupne unutrašnje površine dimnjaka posle uklanjanja degradiranih delova betona, a pre nanošenja završnog reparturnog maltera, rastvorom kalijum silikata i vode u razmeri 1:1. Neutralizacija je izvršena putem ispiranja površine betona navedenim rastvorom pod odgovarajućim pritiskom. Pored navedenog, izvršeno je malterisanje celokupne unutrašnje površine dimnjaka reparturnim malterom u debljini od oko 2cm, s tim što je pre nanošenja reparturnog maltera nanet vezivni premaz (SN veza).

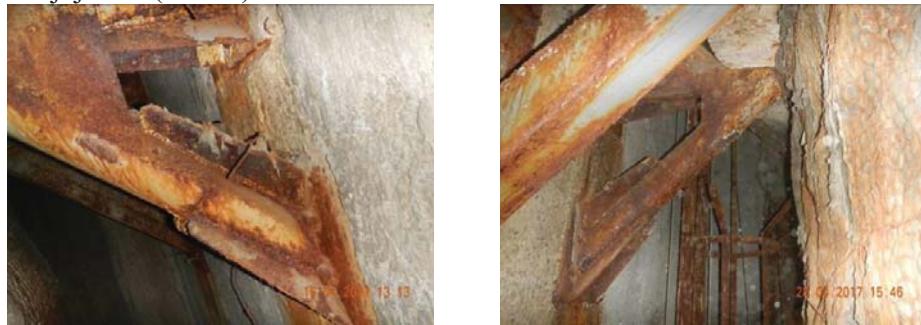
Oštećenja ovih elemenata se manifestuju u vidu jake površinske korozije (slika 5). U prethodnim sanacijama su, pored prvobitnih konzolnih elemenata, koji nisu uklanjeni, dodavani novi elementi, sličnog oblika i načina veze. Međutim, i ti novi elementi su korodirali, ali u nešto manjoj meri (slika 5).

Slika 5 - Korozija konzola za nošenje dimovodne cevi

U nekoj od prethodnih sanacija dimnjaka izvedene su, pored postojećih, nove konzole za nošenje dimovodne cevi, pri čemu postojeće (originalne) konzole nisu uklanjane. Nove konzole su izvedene od čeličnih kutijastih profila, dok su stare bile od okruglih profila. Vremenom, tokom eksploatacije dimnjaka došlo je do korozije i ovih novih konzola, pa je

izvršeno njihovo čišćenje od korozije i zaštićivanje sa dva premaza osnovnom bojom i dva premaza završnom bojom (slika 9).

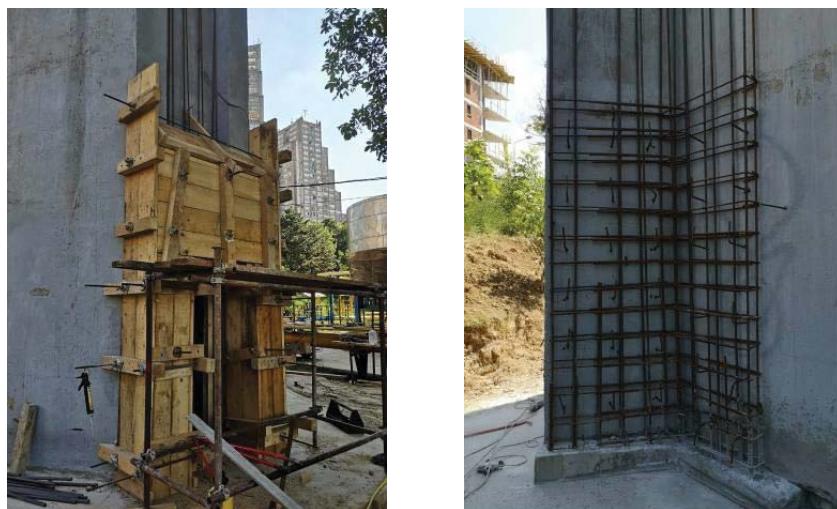
Slika 6 - Detalj oplate i armature za ojačanje dimnjaka na vezi sa temeljem

Zbog navedenih razloga, predviđeno je da se sanacija, između ostalog, izvrši i dodavanjem novih konstrukcijskih elemenata. Novi vertikalni elementi konstrukcije su projektovani na uglavima „romboidalne“ osnove i oni se pružaju celom visinom dimnjaka, od temelja do vrha. (slike 6 i 7). Od 35.-og metra pa do vrha dimnjaka, vertikalni elementi su međusobno povezani horizontalnim armiranobetonskim gredama. Međusobno rastojanje greda po visini je od 2.50 do 5.00m. Rastojanje od 2.50 m je usvojeno u zoni od 50.-og do 70.-og metra visine zbog toga što su najveća oštećenja postojeće konstrukcije upravo u toj zoni. Povezivanje vertikalnih i horizontalnih elemenata konstrukcije sa postojećom konstrukcijom izvršeno je pomoću ankera koji se buše u postojeću konstrukciju. Rupe su popunjavane smesom za ankerovanje na bazi cementa.

Za izradu novih elemenata konstrukcije primjenjen je beton MB30 (C25/30) i armatura B500B - rebrasta armatura sa granicom razvlačenja 500 MPa. Za betoniranje je predviđena izrada skele (slika 8) a postavljen je uslov da oplata treba da bude glatka. Svi postojeći otvor u trupu dimnjaka su sačuvani sa istim dimenzijama i sa istim položajem.

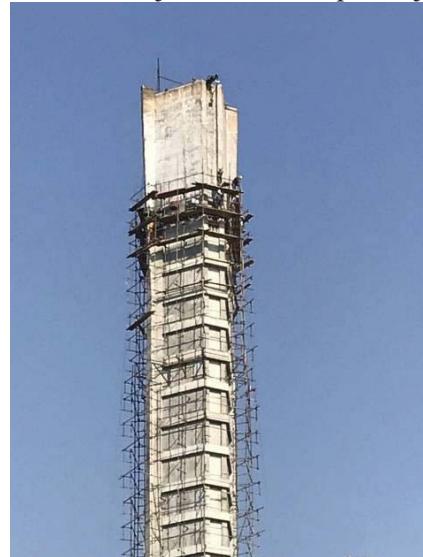
Slika 7 - Faza izvođenja sanacije na gornjem delu dimnjaka

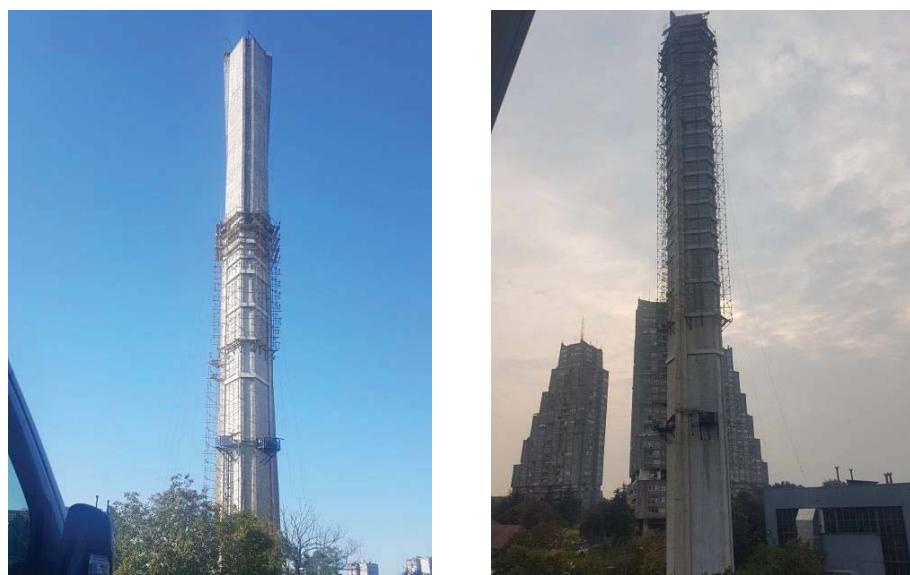
Slika 8 - Skela za izvođenja sanacije na donjem (levo) i gornjem (desno) delu dimnjaka

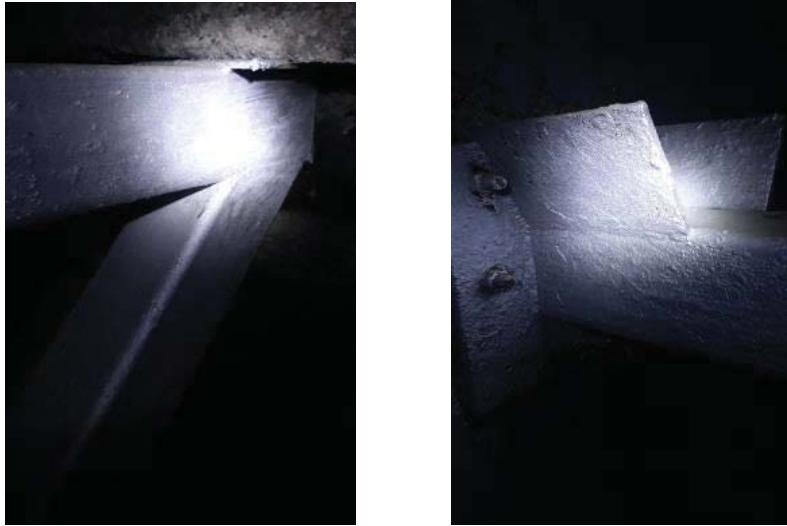
Slika 9 - Detalji sanirnih konzola za nošenje dimovodne cevi

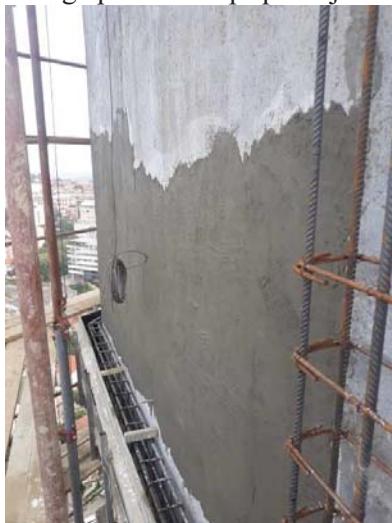
Slika 10 - Sanacije spoljne površine dimnjaka i izrada horizontalnih i vertikalnih AB srklaža

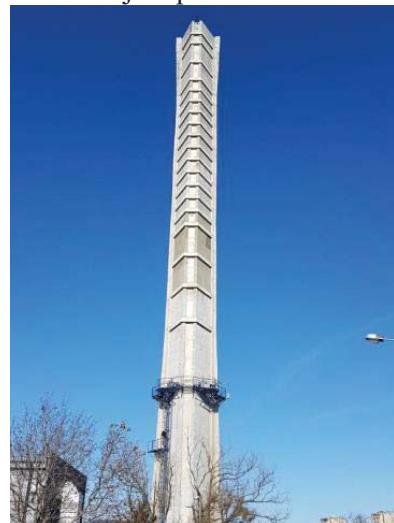
Slika 11 - Izgled dimnjaka posle sanacije

Celokupna gore opisana sanacija dimnjaka izvedena je za tri meseca, Izgled dimnjaka posle sanacije prikazan je na slici 11.
