PRIMERI SANACIJE VIŠESPRATNIH STAMBENIH ZIDANIH ZGRADA OŠTEĆENIH ZEMLJOTRESOM U KRALJEVU

EXAMPLES OF HOUSING REHABILITATION MULTISTORY MASONRY BUILDINGS DAMAGED IN THE EARTHQUAKE IN KRALJEVO

Stručni rad

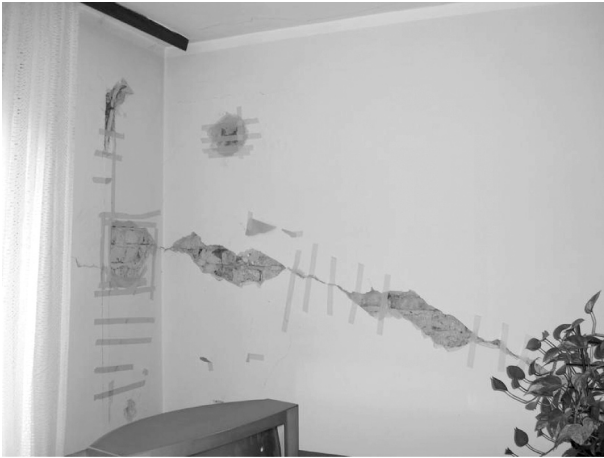
Slika 1. Pukotina u nosećem zidu sa otvorom cca 4mm

Vizuelno-makroskopskim pregledom utvrđeno je da je tokom zemljotresa objekat pretrpeo određena oštećenja. Ta oštećenja se u opštem slučaju mogu podeliti na oštećenja nekonstrukcijskog i konstrukcijskog karaktera, odnosno na oštećenja koja postoje na zidovima koji nemaju noseću funkciju i na oštećenja na zidovima koji, s obzirom na usvojenu konstruktivnu koncepciju objekta, imaju neku noseću funkciju – funkciju prihvatanja vertikalnih i/ili horizontalnih opterećenja. Jedno od takvih konstrukcijskih oštećenja – oštećenje koje predstavlja pukotinu sa otvorom do cca 4mm u nosećem zidu, prikazano je na slici 1.

Ovde se napominje da je saniranje prslina i pukotina u nosećim zidovima objekta predviđeno primenom postupaka zaptivanja odgovarajućim glet-masama (ako je reč o sitnim prslinama-pukotinama sa otvorima do 2mm) i injektiranja masama na bazi cementa (ako je reč o pukotinama sa otvorima preko 2mm).

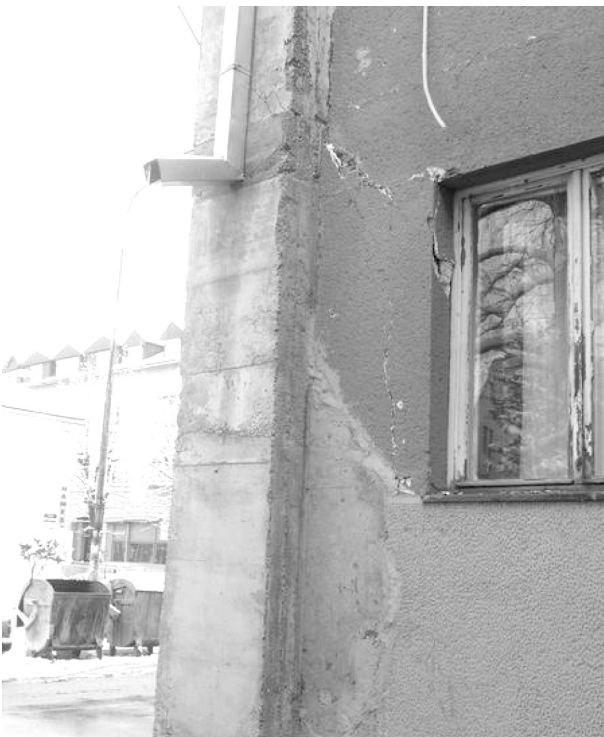
Slika 2. Detalj već saniranog oštećenja na kalkanu zgrade kod ulaza 1 sa kratkom pukotinom u zidu veličine otvora preko 4mm

Najozbiljnije oštećenje na objektu prikazano je na slici 2, gde se vidi da je pri zemljotresu došlo do lokalnog oštećenja (drobljenja) ivice kalkanskog zida u prizemlju kod ulaza 1. S obzirom na karakter tog oštećenja, do koga je došlo usled odsustva vertikalnog serklaža na toj ivici, neposredno nakon zemljotresa izvedena je interventna sanacija koja se sastojala u izradi na oba kraja predmetnog kalkanskog zida vertikalnih “L” ugaonih AB elemenata; ovi elementi su, u stvari, supstituisali nedostajuće vertikalne serklaže (videti i sliku 5).

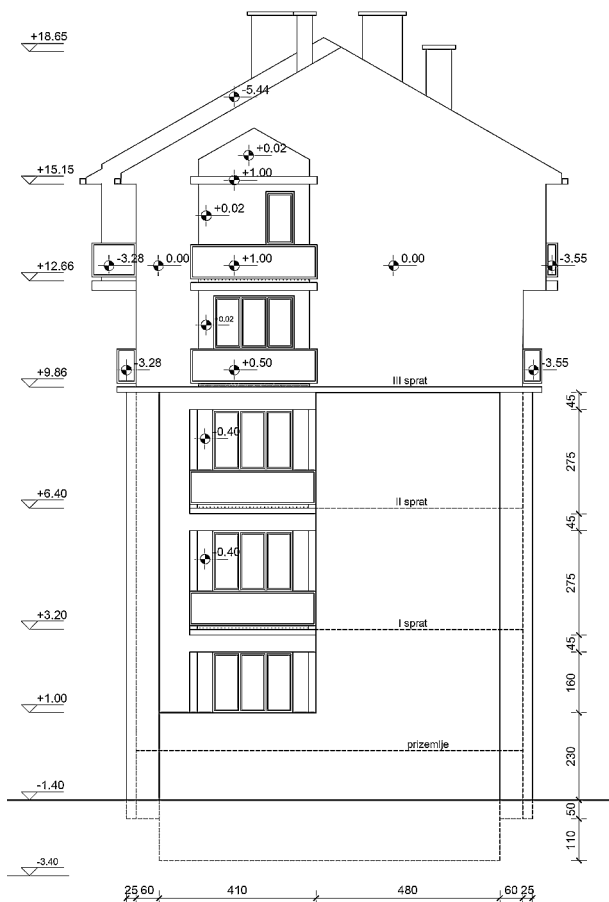
Jug Bogdanova 23 FASADA

Slika 3. Kompletno ojačanje fasadnog zida – kalkana – na strani ulaza 1: “L” vertikalni serklaži i armiranobetonska obloga debljine 7cm do nivoa nadograđenog dela zgrade

- na bočnom fasadnom zidu – kalkanu na strani ulaza 1, a sa spoljašnje strane tog zida debljine 38cm, predviđeno je izvođenje armiranobetonske obloge debljine 7cm; ova obloga započinje od postojeće temeljne konstrukcije i pruža se po visini podruma (celom širinom zgrade), prizemlja, prvog i drugog sprata (približno do polovine širine zgrade), što znači da ona po visini ide sve do nadograđenog dela zgrade (slika 3);

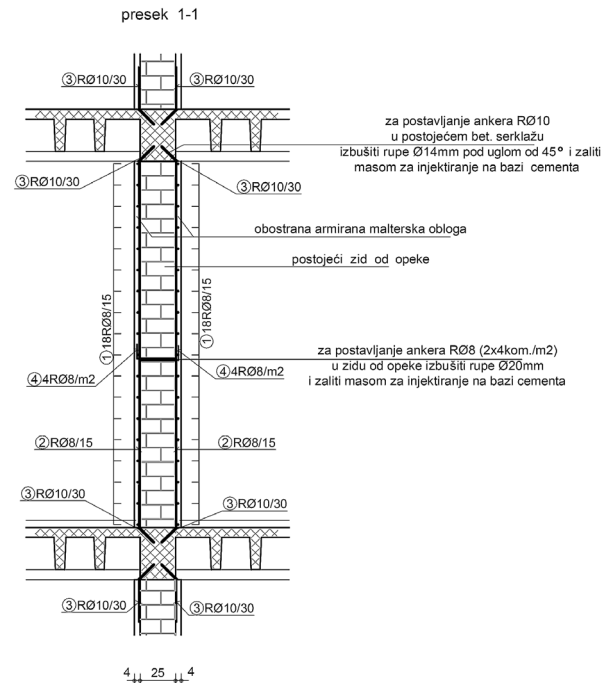
Slika 4. Ojačanje nosećeg zida od opeke izradom armiranih malterskih obloga debljine 4cm

- kalkanski zid na suprotnom kraju zgrade (uz sedni objekat) takođe se ojačava, pri čemu se to ojačanje izvodi sa unutrašnje strane (iz stanova) u vidu armiranih malterskih obloga debljine 4cm u prizemlju, prvom i drugom spratu; ove obloge se pružaju po celokupnim širinama prostorija u kojima se izvode (od podužnih fasadnih zidova do srednjeg zida), dok po visini idu od gornjih površina međuspratnih konstrukcija do ispod plafona (slika 4);

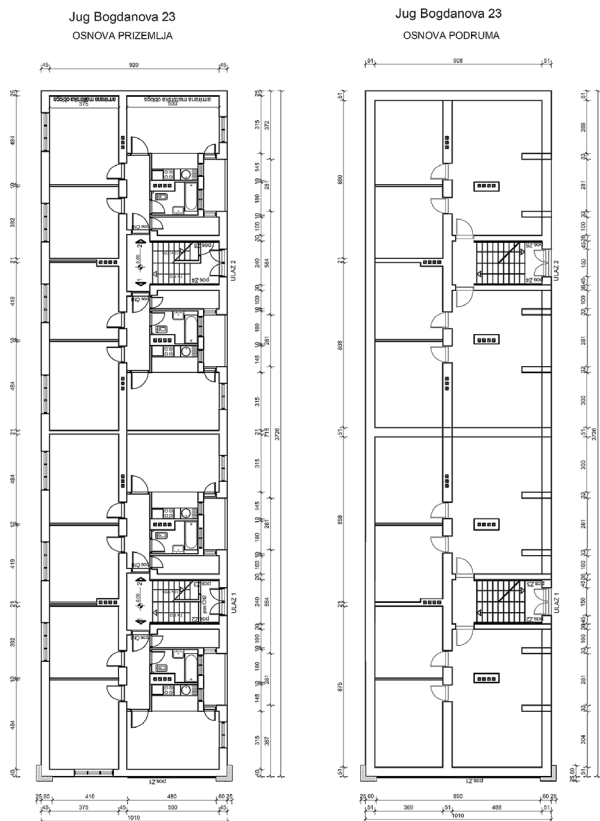
Slika 5. Dispozicioni crteži sa prikazom ojačanja zidova

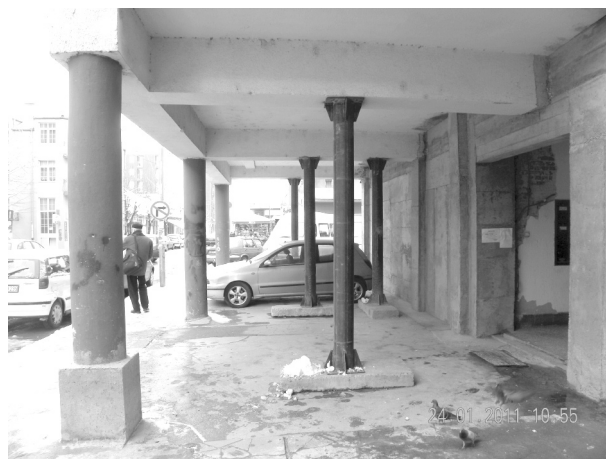
Slika 6. Ojačanje jako oštećenog, u odnosu na kalkansku površinu “uvučenog” zida od opeke, novim armiranobetonskim zidom – interventno sanaciono rešenje

Najozbiljnija oštećenja nastala na objektu pri zemljotresu bila su na “kalkanskom” zidu pomenom cca 5m prema unutrašnjosti zgrade, kao i na armiranobetonskim stubovima kružnog poprečnog preseka izvedenim u tom delu zgrade na samoj kalkanskoj površini. U vezi sa navedenim, neposredno nakon zemljotresa izvedena je interventna sanacija prikazana na slici 6, u okviru koje je jako oštećen “uvučen” zid od opeke ojačan armiranobetonskim zidom.

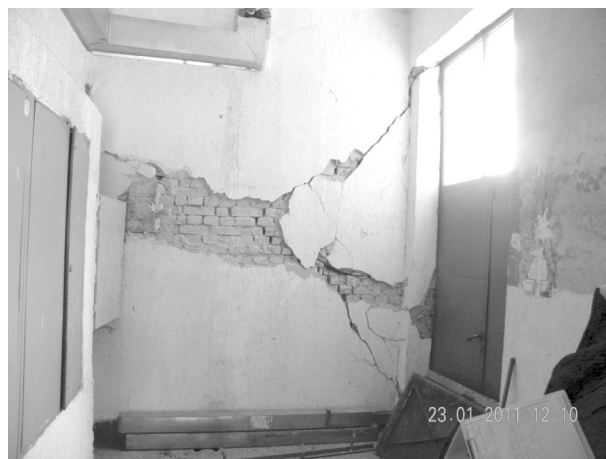
Slika 7. Jedno od tipičnih oštećenja nosećih zidova

ćim zidovima kod zgrade u Jug Bogdanovoj ulici br. 23 (slika 7).

Ovde se napominje da je saniranje prslina i pukotina u nosećim zidovima objekta predviđeno primenom postupaka zaptivanja odgovarajućim glet-masama (ako je reč o sistnim prslinama-pukotinama sa otvorima do 2mm) i injektiranja masama na bazi cementa (ako je reč o pukotinama sa otvorima preko 2mm).

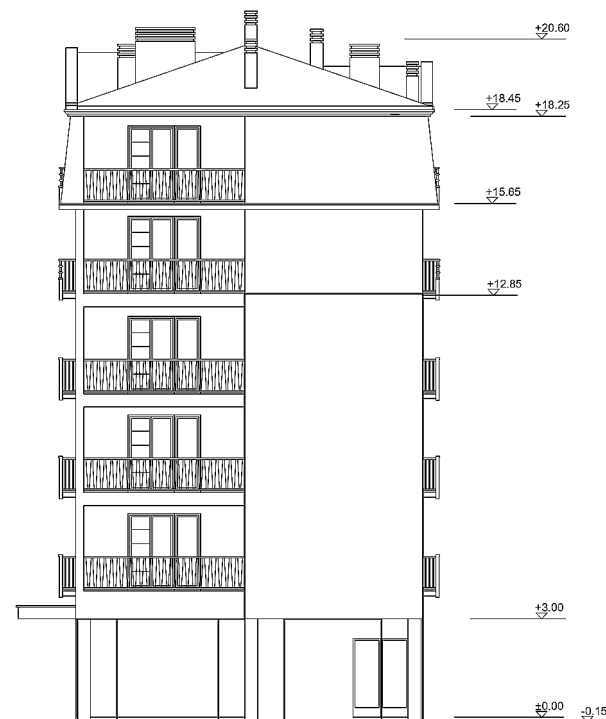
Fasada - ul.Obilićeva 17

Slika 8. Kompletno ojačanje fasadnog zida – kalkana – na strani ulaza 1 do nivoa nadograđenog dela zgrade

- kalkan na suprotnom kraju zgrade takođe treba da bude ojačan, pri čemu će sada postojeći kalkanski zid debljine 38cm dobiti samo ojačanje u vidu spoljašnje armiranobetonske obloge debljine 7cm; obloga o kojoj je reč treba da započne od postojećeg temelja i da u okviru podrumске etaže i prizemlja bude izvedena po celoj širini zgrade (u okviru nje tu će biti i nekoliko manjih prozorskih otvora), pri čemu ona, kao i u prethodnom slučaju,

treba da se pruža kroz prvi, drugi i treći sprat (znači, i u ovom slučaju ona po visini treba da ide sve do nadograđenog dela zgrade);

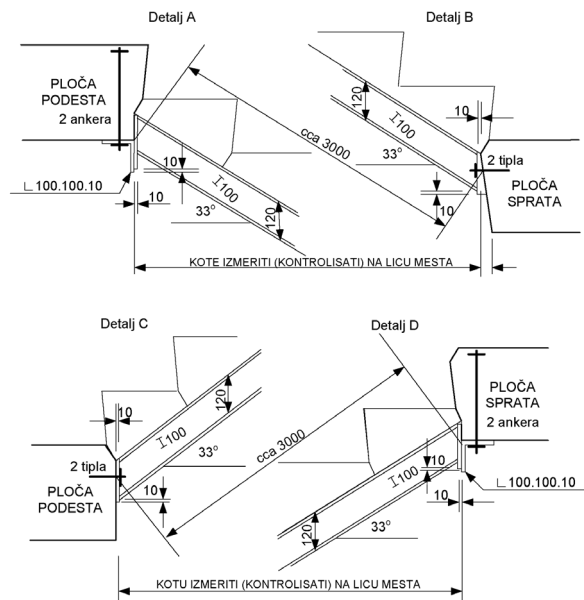
Slika 10. Dispoziciono rešenje sa detaljima ojačanja stepenica

Osim napred rečenog, kao sanciona intervencija konstrukcijskog karaktera predviđeno je i ojačanje stepenišnih krakova u okviru stepenišnog prostora kod ulaza 2. u zgradu. Ovo stepenište pripada tipu tzv. konzolnog stepeništa koje ne dolazi u obzir za primenu u seizmičkim područjima. U konkretnom slučaju to se posebno mora uzeti u obzir iz razloga što konzolni stepenišni no-

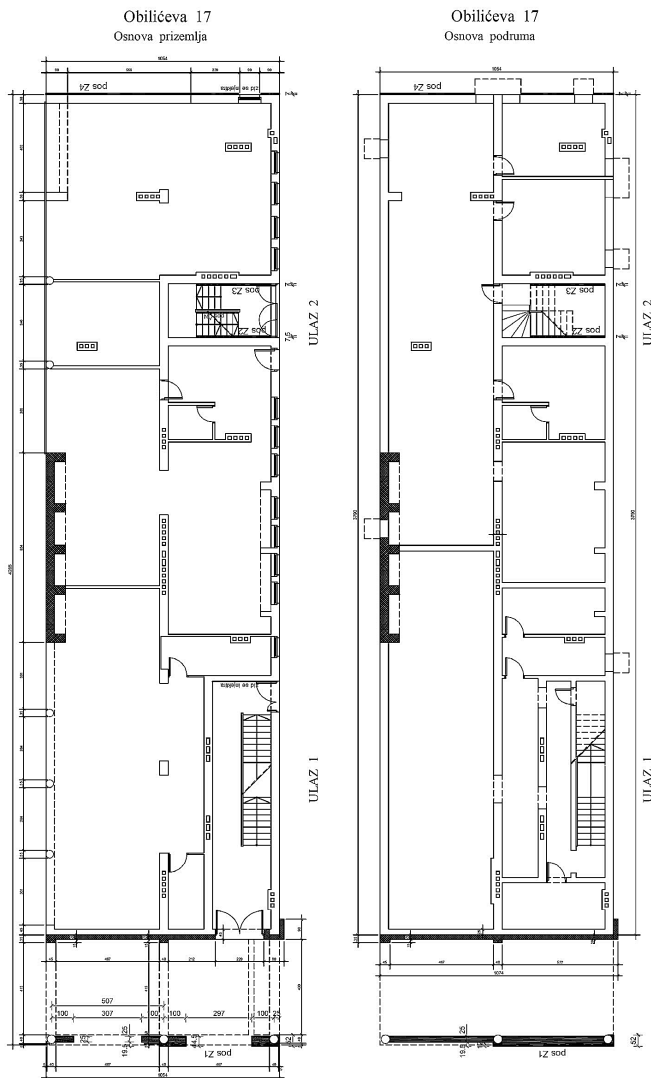
Slika 9. Dispozicioni crteži sa prikazom ojačanja

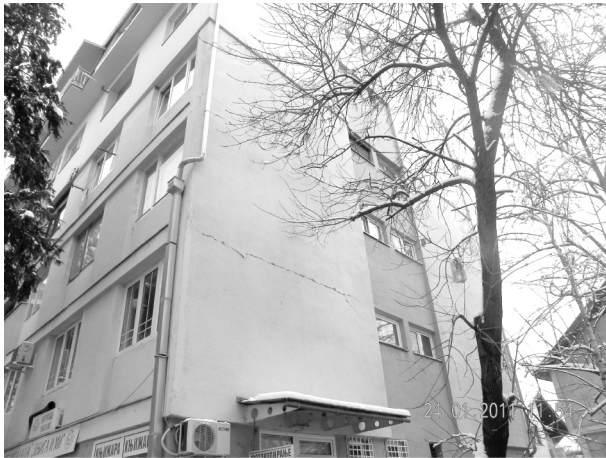
Slika 12. Pukotine na fasadi

c. Pukotine (prsline) na mestima „razdvajanja“ zidova i plafona, stolarije i zidova, zidova i armiranobetonskih elemenata (stubova, serklaža i dr.) i sl. (slika 12).

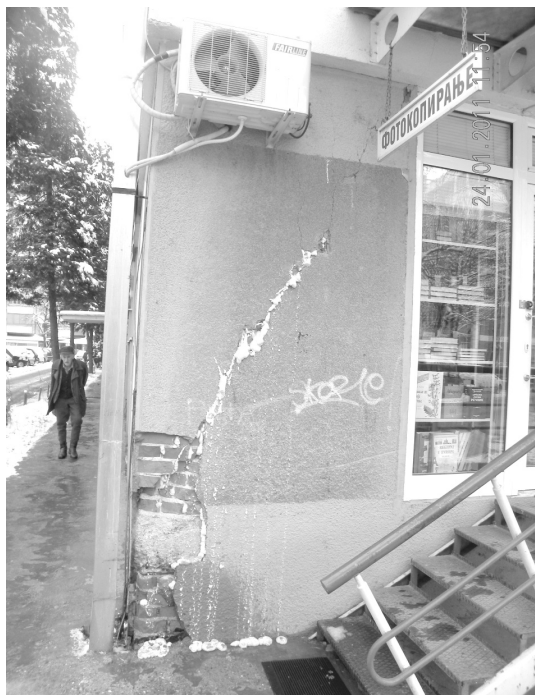
i. Pukotine sa otvorima preko 4mm u zidovima svih debljina, kao i lokalna drobljenja opeka u okviru zidova (slika 13), koji se moraju sanirati (prevashodno injektiranjem pukotina), da bi bio očuvan integritet datog elementa, odnosno da bi se on nakon toga mogao tretirati kao noseći element.

Slika 13. Pukotina u fasadnom zidu i lokalno drobljenje opeke na ivici zida

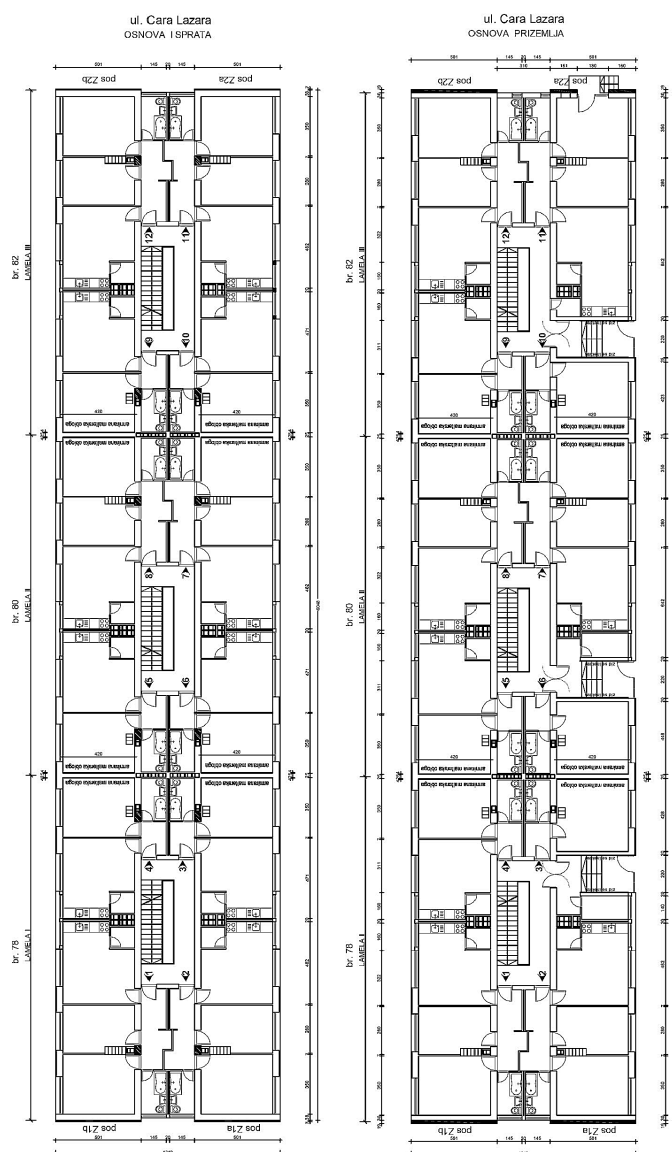
Slika 14. Dispozicioni crteži sa prikazom ojačanja

– na oba kalakana, sa spoljašnje strane zida debljine 38cm treba izvesti ojačanje u vidu spoljašnje armiranobetonske obloge debljine 7cm; obloga o kojoj je reč treba da započne od postojećeg temelja i da u okviru podrumске etaže i prizemlja bude izvedena po celoj širini zgrade, a zatim se pruža kroz prvi, drugi i treći sprat (znači, sve do nadograđenog dela zgrade), sa leve i desne strane prozora, u širini 2x501cm;

– na granici lamela, na postojećim zidovima debljine 25cm, treba izvesti ojačanja od obostrane malterske obloge debljine po 4cm, sa vertikalnom i horizontalnom armaturom, na delovima zidova sa obe strane hodnika, na širini od 2x 420cm; ova ojačanja po visini treba sprovesti od prizemlja zaključno sa III spratom.

Sve napred opisane sanacione intervencije izvode se prema dispozicionim crtežima datim na slici 14, pri čemu se napominje da se sve zidne obloge sprežu sa zidovima primenom odgovarajućih anкера.
