## **PREGLED KARAKTERISTIČNIH TIPOVA OŠTEĆENJA MOSTOVA USLED ZEMLJOTRESA**

## **REVIEW OF TYPICAL DAMAGE TO BRIDGES IN EARTHQUAKES**

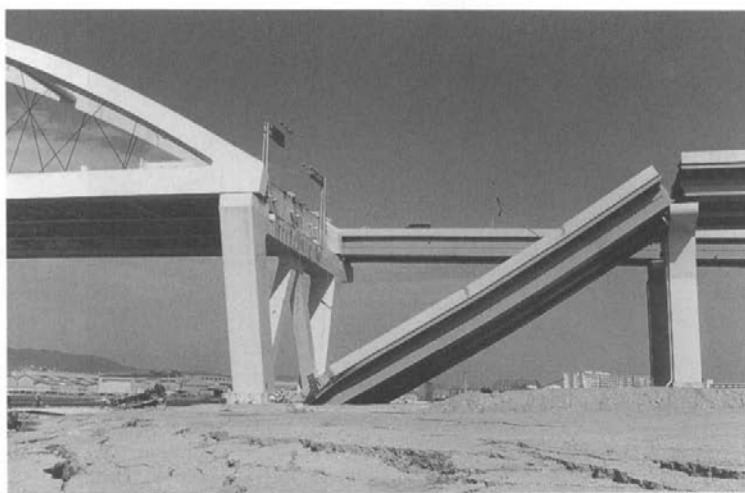
Čest slučaj oštećenja mostova je usled ispadanja mosta iz ležišta zbog relativnog pomeranja delova konstrukcije u podužnom pravcu u odnosu na donji stroj, koja prevazilaze dužinu oslanjanja nosača. Posledica je ispadanje mosta na mestu dilatacionih spojnica. Najčešće, ovaj slučaj se javlja kod mostova sa visokim stubovima. U primeru sa *Slike 1*, postojao je mehanički spoj koji je povezivao gornji i donji stroj konstrukcije, koji je prekinut usled dejstva zemljotresa. Ova pristupna konstrukcija je projektovana kao prosta greda da bi se konstrukcija oslobodila uticaja usled diferencijalnog sleganja oslonaca, s obzirom da je most fundiran na lošem tlu [3].

*Slika 1 – Dislociranje rasponske konstrukcije iz ležišta, godina 1995. posle zemljotresa u Kobe-u [3]*

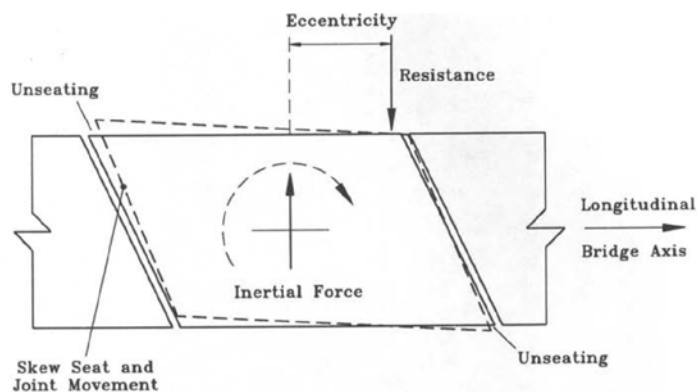
Kosi mostovi sa dilatacionim spojnica su posebno osetljivi na ispadanje mosta usled rotacije. Na *Slici 2* je šematski prikazano ponašanje ovakvih mostova.

*Slika 2 – Dislociranje rasponske konstrukcije iz ležišta usled kosine mosta [3]*

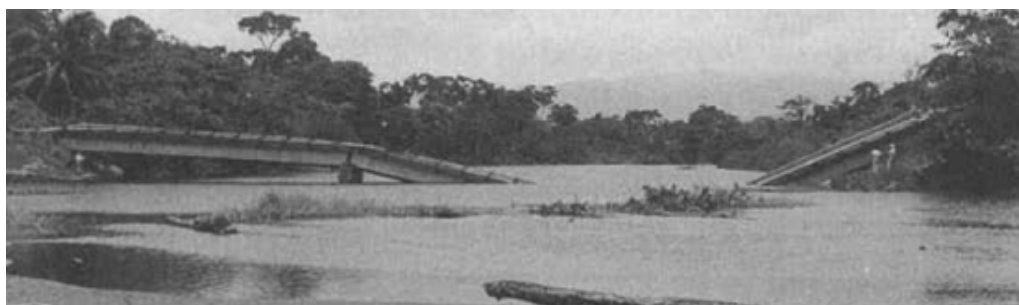
Kada su mostovi izgrađeni na mekom tlu ili tlu podložnom likvefakciji, prethodni problem je još naglašeniji. Deformacije tla izazivaju i preraspodelu napona u konstrukciji, usled pomeranja oslonca. Meka tla će generalno amplifikovati seizmički odgovor, povećavajući mogućnost ispadanja gornjeg stroja. Kada su stubovi mosta fundirani na šipovima koji se prostiru kroz saturirane peskovite prašine ili prašinate peskove, preterano vertikalno i/ili horizontalno pomeranje tla može prouzrokovati pojavu likvefakcije tla (iznenadan gubitak nosivosti pri seizmičkom dejstvu). Jedan primer kolapsa usled likvefakcije je prikazan na *Slici 3*. Takođe važno je napomenuti da je kolaps mosta na *Slici 1* potpomognut i likvefakcijom tla.

*Slika 3 – Kolaps usled likvefakcije, godine 1990. zemljotres u Kostariki [3]*

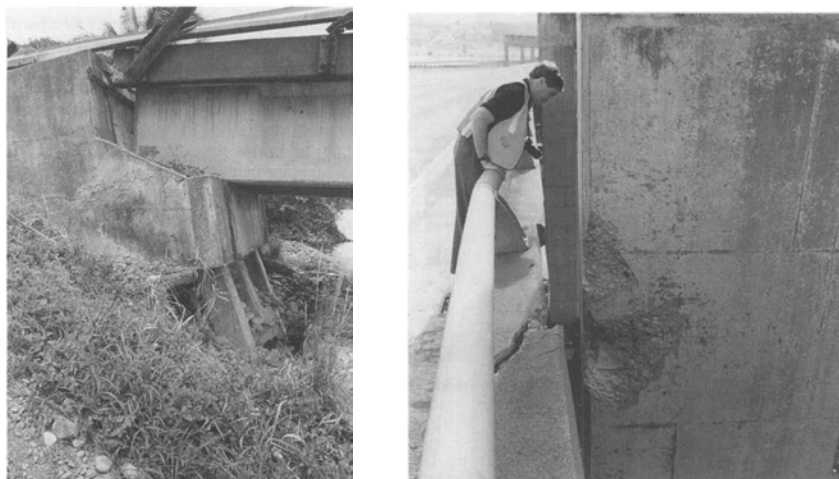
Nepredviđena seizmička pomeranja mogu da prouzrokuju sudaranje između susednih mostova. Uzrok ove pojave jesu neadekvatno ostavljeni zazori između konstrukcija. Ovo je posebno slučaj kada su konstrukcije različite visine, pa je moguć slučaj udara gornjeg stroja jednog mosta u stub drugog mosta. Jedan takav slučaj je prikazan na *Slici 4b*.

U slučaju neadekvatno zbijenog tla nasipa iza obalnog stuba mosta, može doći do obrtanja obalnog stuba prilikom zemljotresa. Naime, usled podužnog odgovora rasponske konstrukcije i njenog udara u gornji deo obalnog stuba, iza obalnog stuba generisaće se veliki pasivni pritisak tla. On će postojati i na mestu udara, ali i ispod mesta udara, što može da proizvede obrtanje obalnog stuba oko tačke udara. To može dovesti do oštećenja parapeta obalnog stuba ili oštećenja šipova. Na *Slici 4a*, prikazan je primer obrtanja obalnog stuba usled zemljotresa koji se dogodio 1990. godine u Kostariki. Iako može doći do potpunog kolapsa mosta usled obrtanja obalnog stuba, on ipak nije čest, i često je moguće u nekoliko sati ili dana vratiti most u stabilni položaj i vratiti ga u funkciju, tako da se omogući prolaz kolima hitne pomoći, spasiocima i vatrogascima. Potpunu sanaciju obalnog stuba i mostovskih elemenata potrebno je izvršiti u procesu obnove nakon zemljotresa, i takva sanacija je najčešće jako skupa.

Slika 4 – a) Obrtanje obalnog stuba, godine 1990. zemljotres u Kostariki b) Sudaranje susednih mostovskih konstrukcija, godina 1989 Loma Prieta, Kalifornija, SAD [3]

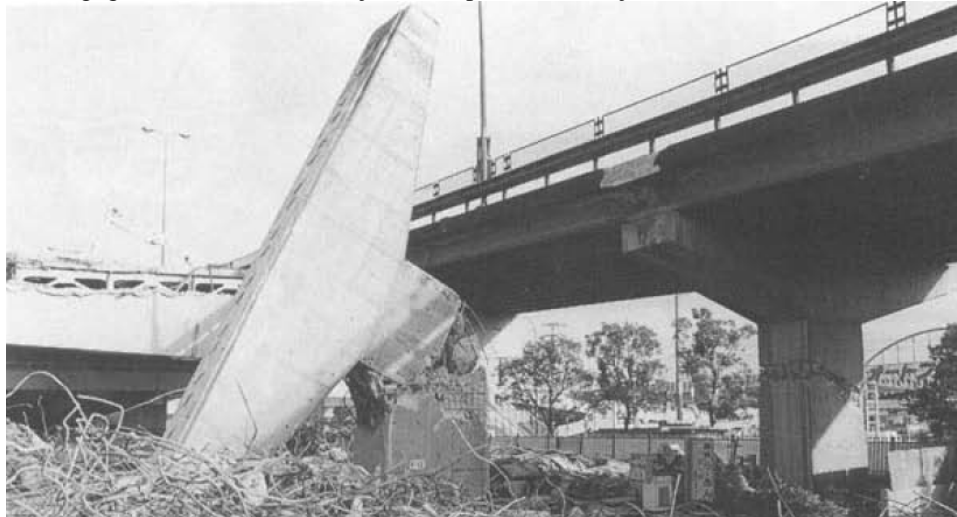
Slika 5 – Fleksiono-smičući lom stuba usled preranog završetka podužne armature, 1995. zemljotres u Kobe-u, Japan [3]

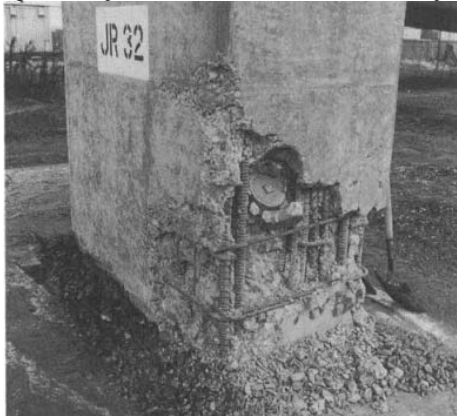
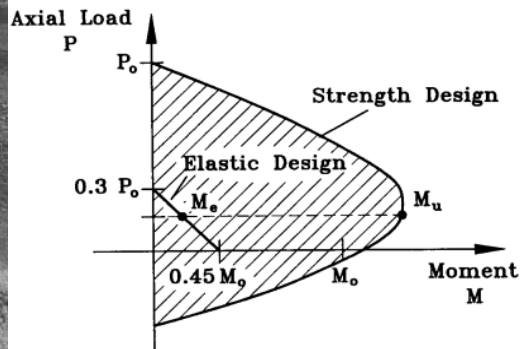
Na sledećem primeru je prikazan stub u kome su nastala oštećenja usled neadekvatne dužine preklopa podužne armature. Naime kod ovog stuba je za dužinu preklopa uzeta dužina od 20 prečnika korišćene armature. Ispitivanja pokazuju da je to nedovoljno da bi se dostigla čvrstoća stuba na savijanje [7]. Na *Slici 6a* prikazan je lom stuba na mestu preklopa armature. Posmatrajući *Sliku 6a* može se zaključiti da je armatura preklapljen u blizini maksimalnog uticaja momenta savijanja, odmah iznad temelja, što je često neophodno zbog ankera iz temelja. Međutim, zaključuje da je jedan od uzroka ovog oštećenja preklop svih šipki podužne armature u jednom preseku. Nedovoljne dužine preklapanja armature i preklop svih podužnih šipki armature u jednom preseku treba rigorozno izbegavati u projektovanju stuba mosta.

Slika 6 – a) Lom stuba na mestu preklopa podužne armature, 1995. zemljotres u Kobe-u, Japan, i b) Dijagram interakcije stuba [3]

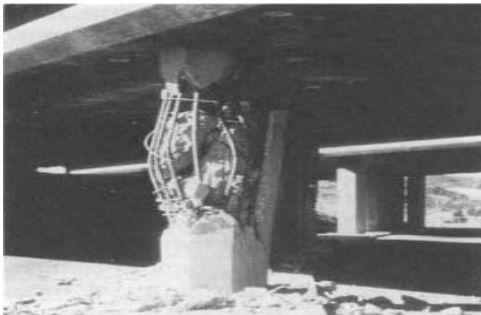
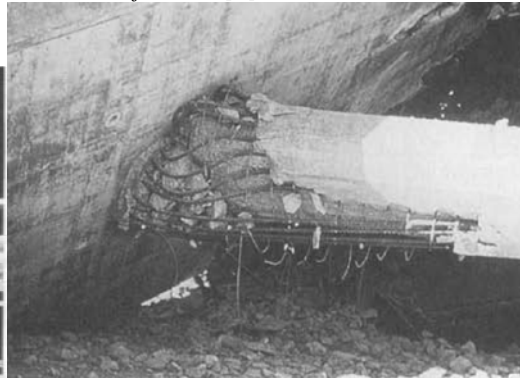
Zbog svega navedenog, stvarna nosivost, starije projektovanih stubova, na savijanje je približna nosivosti stubova koji su projektovani po današnjim propisima, ali tu nosivost ne prati odgovarajuća duktilnost koja se zahteva današnjim propisima. Dakle, takvi stariji stubovi bi imali nosivost koja odgovara na primer tzv. "duktilnom ponašanju" po EN1998-2 (sa faktorom ponašanja većim od 1.5 u većini slučajeva), ali bez odgovarajuće duktilnosti. Ta realna nosivost starijih stubova u Kaliforniji je ipak manja nego ukoliko bi se projektovala konstrukcija za elastični odgovor po današnjim propisima (na primer sa faktorom ponašanja jednak 1.0 po EN1998-2), za koji su blazi zahtevi duktilnosti. Na *Slici 7b* je prikazan primer

stuba male duktilnosti i lošeg detalja – slabo utegnuta preseka plastičnog zgloba sa malom količinom poprečne armature doveo je do kolapsa konstrukcije.

Posebnu pažnju treba posvetiti kratkim stubovima, jer su ovakvi stubovi podložni gubitku nosivosti na smicanje kao posledice visokog odnosa sile smicanja i momenta savijanja. Bitno je naglasiti da će nosivost stuba na savijanje biti višestruko veća zbog ranijeg konzervativnog projektovanja na osnovu teorije elastičnosti, dok su izrazi za smičuću nosivost generalno manje konzervativni. Tipičan primer otkaza nosivosti stuba usled prekoračenja napona smicanja, a sa velikom nosivošću na savijanje, desio se prilikom zemljotresa 1971. godine u San Fernando-u, SAD. Na *Slici 7a* predstavljen je tipičan krt lom smicanjem. Sa *Slike 7a* može se zaključiti da nije došlo do razvoja plastičnog zgloba. Takođe, zapažanjem kroz oštećenja nastalih od zemljotresa u San Fernando-u može se zaključiti da je čvrstoća na smicanje u regionima plastičnog zgloba manja nego u ostalom delu stuba. Takođe je bitno naglasiti da zbog loma

poprečne armature, dolazi do gubitaka strukture i oblika stuba, pa i samo gravitaciono opterećenje dovodi do otkaza konstrukcije.

Slika 7 – a) Otkaz smicanjem bez formiranja plastičnog zgloba na krajevima stuba, i b) lom uled nedovoljnog utezanja plastičnog zgloba, 1971. zemljotres u San Fernando, SAD [3]

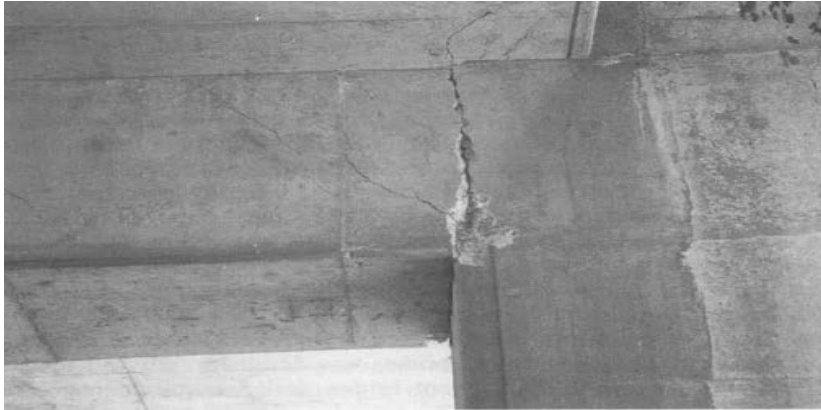
ramovskim tipom srednjeg stuba. Na *Slici 8*, vidi se oštećenje na spoju ležišne grede i stuba u vidu široke prsline sa unutrašnje strane stuba, usled nedovoljne dužine sidrenja šipke iz donje zone ležišne grede od samo 15 prečnika armature.

*Slika 8 – Oštećenja čvora donjeg stroja, 1989. zemljotres u Loma Prieta-i [4]*
