Simpozijum 2020
Symposium 2020

PROCENA STANJA KONSTRUKCIJE NAKON POŽARA SA MERAMA SANACIJE I REALIZACIJA REŠENJA

ASSESSMENT OF STRUCTURE EXPOSED TO FIRE WITH RETROFITTING MEASURES AND IMPLEMENTATION

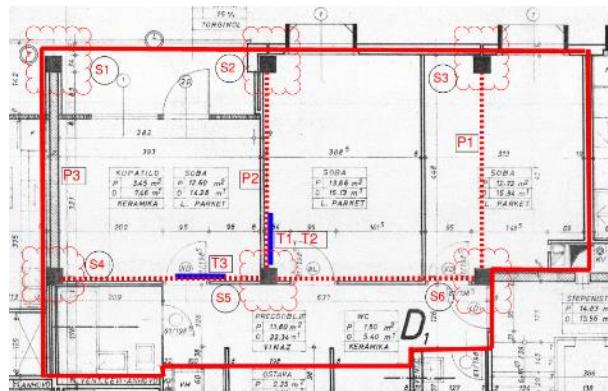
Slika 3 - Dispozicija tipičnih oštećenja i mesta "šlicovanja" ploče

- Velika oštećenja rebara tavanice, u smislu potpunog ili značajnog gubitka betonskog preseka rebara, najčešće u prvim poljima uz ivično rebro (P1, P2, slika 3). U ovim poljima, postoji i dominantna podužna pukotina u ploči, sa nizom sitnijih pukotina, koje kompromituju nosivost tog dela tavanice. Na mestima pukotine u ploči došlo je do vertikalnih dilatiranja između delova AB tavanice. Na tavanici VIII sprata ovo se može tumačiti nekom vrstom „udara“ nakon eksplozije plinske boce u toku (ili na početku) požara, tj. delovanju opterećenja „na gore“. Međutim, slična slika zabeležena je i na tavanici IX sprata, a koja je bila izložena požaru odnosno visokoj temperaturi posredno, preko fasade i terase. Za takvu sliku oštećenja na tavanici IX sprata može se reći da je atipična i ne može se objasniti samo dejstvom visoke temperature na AB elemente, kod kojih bi se očekivalo otpadanje zaštitnih slojeva praćeno izduženjem armature i relativno ravnomerno raspoređene prsline u rebrima kasetirane tavanice. Jedna od mogućnosti je da je usled požara došlo do oštećenja užadi za prednaprezanje, čime se, imajući u vidu konstruktivni sistem, dovodi u pitanje nosivost čitave tavanice.

- Oštećenja između ivičnih rebara-rigli ili između ivičnog rebra i zida, u zoni užadi za prednaprezanje (P3, slika 3). Pod dejstvom vatre, plamena ili dima oštećena su ivična rebra sa donje strane, što znači da je visoka temperatura imala pristup užadima za prednaprezanje unutar žljebova opisanih u delu 2.

Vizuelnim pregledom nisu utvrđena bitna oštećenja stubova- nema otpadanja zaštitnog sloja ili izbočavanja armature usled izloženosti visokoj temperaturi. Izuzetak je fasadni stub na terasi (S1, slika 3) gde je primetno izgubljen zaštitni sloj betona na delu stuba, a na preostaloj visini stuba zaštitni sloj je slabo vezan sa ostatkom betonske mase i sklon krunjenju.

S obzirom da se opisani montažni sistem zasniva na vezi između stuba i tavanice preko sile pritiska koju unose užad za prednaprezanje, kao i zbog, na izvesnim mestima, atipične slike oštećenja tavanice, izvršeno je ispitivanje sile u užetu na tri mesta, na delovima karakterističnih rigli, a kojima je bilo moguće pristupiti. Mesto na kojem je izvršeno ispitivanje na podu IX sprata označeno je sa T1, a na podu X sprata sa T2 i T3, slika 3.

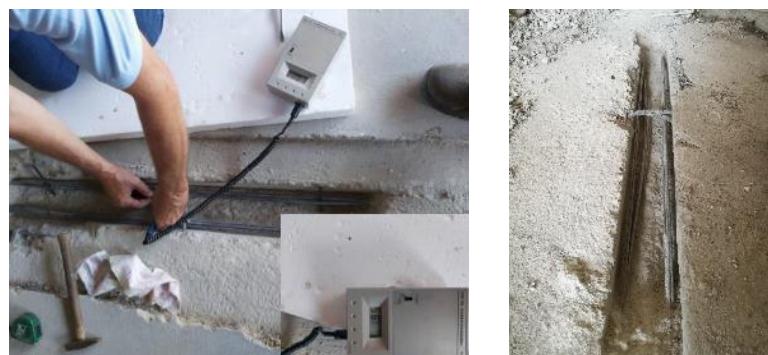
Slika 4 - Merenje frekvencije oscilovanja žice za prednaprezanje (levo) i „labave“ žice za prednaprezanje

Nakon oslobođanja pojedinačne žice iz užeta i merenja frekvencije, dobijene su sledeće vrednosti: 183, 186, 188, 193, 195, 197 i 200Hz, pri čemu se na nekoliko ponovljenih merenja na dve oslobođene žice iz užeta, ustalila vrednost od 200Hz. Izuzetak je bilo ispitno mesto T2, gde je vizuelno uočen gubitak sile u jednom od užadi, manifestovan „raspetljavanjem“ žica jednog užeta, čije su 3 od 6 žica bile sasvim labave, slika 4 desno. U drugom užetu na istom mestu zabeležena frekvencija slična je vrednostima u ostalim užadima na drugim mestima. Na osnovu frekvencije izmerene u ostalim užadima sračunate su sledeće veličine: 1) Ukupna sila u predmetnom kablju iznosi cca $6*14,1=84,6$ Kn, 2) Ukupna sila za jedan pravac (2 kabla)= $2*84,6=169,2$ kN, 3) Ukupna horizontalna sila pritiska koja se preko kablova prenosi na stub: $4*169,2= 676,8$ kN, 4) Ukupna vertikalna sila koju je moguće prihvati na stub: $676,8*0,5=338,4$ kN.

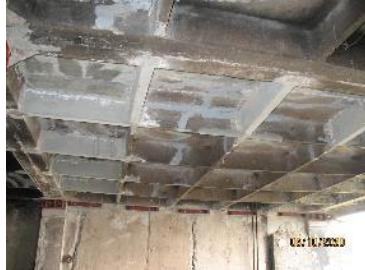
3. Manja oštećenja rebara i ploče

- Delimična oštećenja rebara, manifestovana najčešće gubitkom zaštitnog sloja betona na delu ili celom dužinom rebra u okviru jedne kasete, praćena mrežom sitnijih prsline u ploči.

<p>1) Očistiti nagorele delove betona vodom pod povišenim pritiskom, 2) Ukloniti labave delove betona sa rebara i oko armature, 3) Ukoliko postoje sitne prsline (do 0.1 mm) u ploči, površinu betona zaštititi reparaturnim malterom, 4) Ukoliko postoje šire prsline (≥ 0.2 mm) u ploči, izvršiti injektiranje, 5) Nadomestiti nedostajuće delove betonskog preseka rebara i obezbediti zaštitni sloj betona od najmanje 1.5 cm. Primeniti reparaturni malter.</p>
