КОНТРОЛА РЕЗУЛТАТА ТЕСТА ИНТЕГРИТЕТА ШИПОВА- КАРАКТЕРИСТИЧНИ ПРИМЕРИ ИЗ ПРАКСЕ

CONTROL OF RESULTS OF PILE INTEGRITY TEST- CHARACTERISTIC EXAMPLES FROM PRACTICE

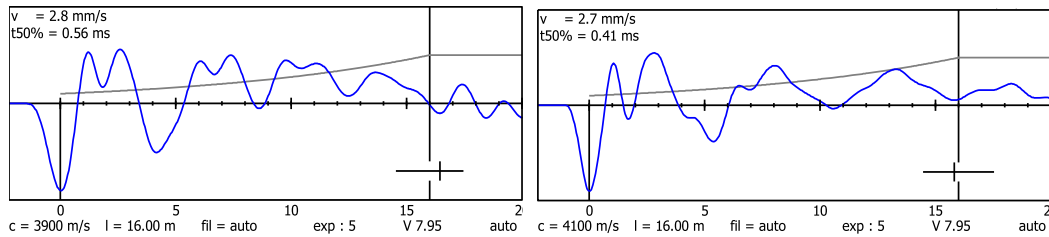
Слика 1. Рефлектограми испитаних шипова
Figure 1. Reflectograms of tested piles

Испитивани шипови, према класификацији рефлектограма према Liang & Rausche (2011), класификовани су као PF (Potential Flow) шипови. Не постоји јасан одзив од базу шипа. Негативна рефлексија забележена је на дубини између 4m и 5 m. Негативне рефлексије се појављују на еквидистантним растојањима што указује да се талас више пута одбија од “препреку” на сса 5m па се велики део енергије утроши док талас допре до базе шипа. Будући да је већина шипова, који су до тог тренутка испитани на овој локацији, имала униформно стабло, геолошки састав тла је елиминисан као могући узрок нерегуларности. На терену је добијен податак да је на поменутој дубини дошло до вишечасовног прекида у бетонирању шипова. Ради даљег утврђивања исправности резултата неструктивне методе, спроведено је бушење шипова са језгровањем, при чему је свака бушотина снимљена видео камером.

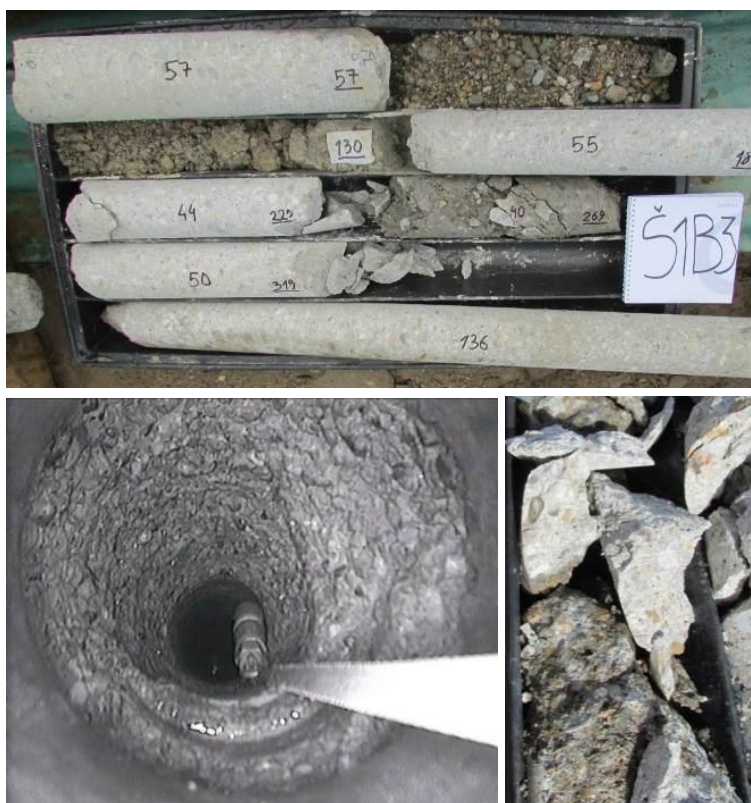
На дубинама до 4 m забележен је слабији квалитет бетона у односу на бетон на већим дубинама. Такав закључак је донет на основу изгледа језгра избушеног у шипу. У првих 4 m језгра из већине бушотина у бетону не постоји веза између зрна агрегата, тј дошло је до појаве сегрегације. Зидови бушотина се обрушавају и имају пукотине зева до 1cm. На Слици 2 је приказано језгро и изглед зида бушотине.

Слика 2. Изглед језгра и зида бушотине
Figure 1. Look of the core and wall of the well

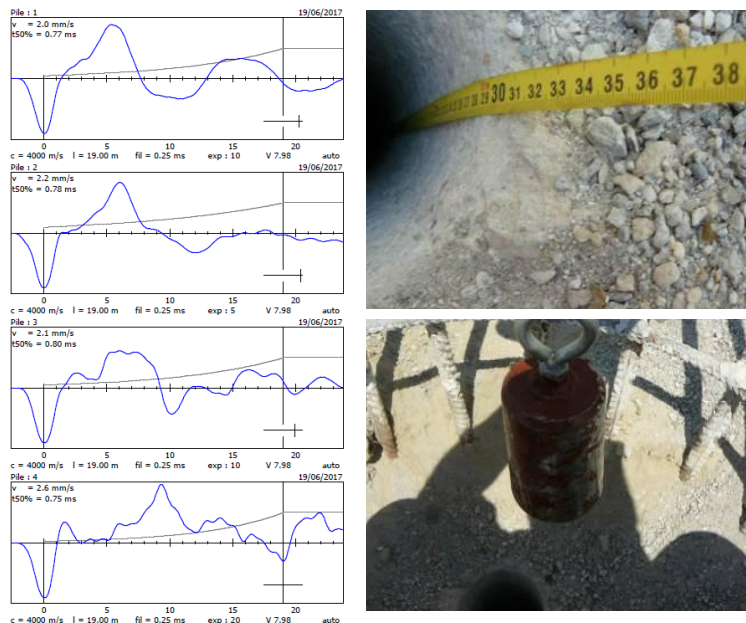
Код шипова S1 и S3 није постојао јасан одзив од базе, па самим тим није било могуће поуздано утврдити дужину шипова. Одзив од базе је слабијег интензитета због појаве рефлексја које указују на проширење шипа на сса 6.0 m и сса 5.0 m (респективно) од врха шипа. Слика 3.

Избачени неvezан песковити материјал на дубини 12.44 m указује да је приликом израде шипа, након уградње арматурног коша, дошло до урушавања избушене рупе у зони шипа, што није могло бити попуњено бетоном током уградње.

Закључено је да је ниво базе шипа на сса 5-10cm испод нивоа избушене рупе. Утврђена је дужина шипа сса $LS1 = 12.54m$, са вероватноћом поузданости од 95%.

Приликом мерења, након вађења тега обешеног на пантљику за мерење, установљено је да је исти влажан, а што указује да је дошло до продирања воде у базу шипа.

Слика 3. Рефлектограми испитаних шипова, зид бушотине и тег са пантљиком за мерење
Figure 3. Reflectograms of tested piles, wall of the well and measuring equipment

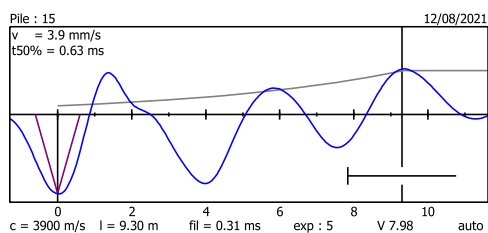
Испитана су четири шипа у темељној стопи стуба, изведени за потребе фундирања моста. Шипови су дужине 9.3m и пречника 1.2m. Сви шипови су стојећи и својом базом улазе у стенски материјал. Три шипа имају регуларан интегритет са јасним одзивом у бази шипа и униформним стаблом шипа. На рефлектограму једног шипа из батерије од четири истиче се негативна рефлексја таласа на 4m мерено од врха шипа (Слика 4).

Слика 4. Рефлектограм оштећеног шипа
Figure 4. Reflectogram of damaged pile

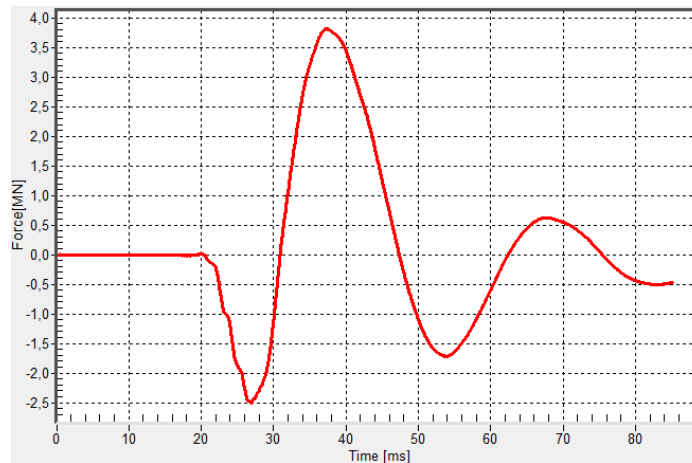
За одређивање носивости из теста динамичког оптерећења, врши се компатибилизација сигнала повратне силе (Слика 6). То је сигнал који носи податак о реактивним силама које производе омотач и база при ударцу тег о шип. На сигналу повратне силе уочава се изражена негативна рефлексивна у временском домену од 3ms, што говори да до 5m стабла шип није у могућности да пренесе оптерећење трећем по омотачу и да се укупна статичка носивост остварује делом стабла који је укљештен у стенску масу и базом шипа. Тиме је потврђено тумачење рефлектограма из теста интегритета да на сва 5m постоји оштећење стабла шипа. И поред утврђеног оштећења шип је мобилисао захтевану носивост.

Слика 6. Талас повратне силе из теста динамичког оптерећења
Figure 6. Upward wave from dynamic load test
