## САНАЦИЈА СПОМЕНИКА НЕЗНАНОМ ЈУНАКУ НА АВАЛИ

**Резиме:** У раду је приказан пример санације комплекса споменика Незнаном јунаку на Авали. Комплекс је завршен 1938 год., а током протеклог периода дошло је одређених оштећења на њему, која су описана у раду. Реч о оштећењима која су, с обзиром на значај и историјско-уметничку вредност Споменика, захтевала хитно извођење одређених грађевинских санационих радова, као и предузимање низа конзерваторско-рестаураторских интервенција. У овом раду обрађена је само проблематика везана за статичку санацију Маузолеја.

## REHABILITATION OF THE MONUMENT TO THE UNKNOWN HERO ON MOUNT AVALA

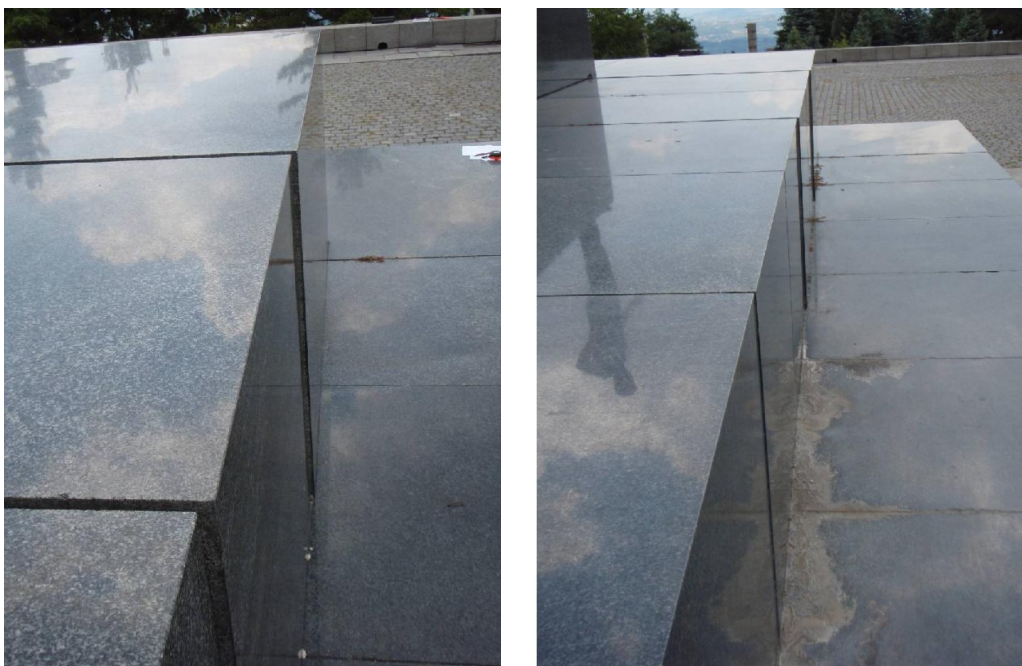
Недостаци и оштећења која је требало елиминисати кроз извођење грађевинских санационих радова су спојнице између камених блокова код којих је дошло до одређеног "отварања", а услед испирања састојака цементног млека и малтера, као и до корозије металних кајлова примењених при монтажи блокова, а и доцније.

Појава о којој реч несумњиво је условљена вишегодишњим деловањем температурних промена, услед којих је дошло до разарања испуне у спојницама, а доцније и до већ наведеног испирања под дејством атмосферилија. На тај начин значајан број спојница је у великој мери остао "отворен", са могућношћу додатног

У описаним условима у оквиру "отворених" или само делимично исуњених спојница свакако је долазило до задржавања воде, која је зимским условима прелазила у лед, а то је, с обзиром да је реч о дугогодишњем деловању, доводило до појаве померања појединих блокова у хоризонталној равни и до даљег отварања спојница. На тај начин, неке од спојница су се временом толико прошириле, да се данас, посебно у угаоним зонама степенасто постављених блокова, запажају хоризонтална померања блокова и реда величине 2-3цм (слика 2).

*Слика 2. Детаљ хоризонталних померања блокова у постаменту Маузолеја са "отвореним" спојницама*

Санационим радовима на Маузолеју предвиђена је, у првом реду, санација "отворених" или само делимично исуњених спојница између камених блокова у постаменту, а такође и елиминација присутних померања појединих блокова, посебно угаоних, где су запажена померања у хоризонталној равни и реда величине 2-3цм. У вези са тим заузет је став да се инервенише само на местима где су предметна померања већа од 3мм, па с обзиром на стање на лицу места, одређене интервенције су биле потребне на највише три блока на појединим "степеницима" постамента рачунато од углава, где су уграђени "велики" блокови димензија 190х190х95цм (95 цм је висина блока). Што се пак тиче осталих блокова

Према напред реченом, да би се извршило померање блокова ради њиховог враћања у првобитно стање било је неопходно је да се на спољашње површине блокове, у тачкама које су нешто ниже од њихових тежишта, делује хоризонталним силама које ће по интензитету бити приближно једнаке њиховим тежинама. Пошло се од претпоставке да је коефицијент трења између блока и његове подлоге једнак цца 1,0. При овоме се подразумевало да ће претходно бити очишћене све вертикалне спојнице између блока на коме се интрвенише хоризонталном силом и суседних блокова, при чему се то посебно односи на спојницу која је управна на правац деловања хоризонталне силе. Предвиђено је да се извлачење растрешеног материјала и уклањање постојећих цементних испуна у спојницама изводи посебно начињеним алаткама од челика које ће моћи да се аплицирају у распону од најуже до најшире спојнице. Поред тога, предвиђена је и примена компресора (издувавање под притиском), индустријских усисивача и тзв. "водених топова", чије ће дизне бити прилагођене ширинама спојница. За финално фино чишћење површина спојница примењује се поступак прања водом под притиском. Као што је већ се речено, ради враћања померених блокова у првобитно стање, на спољашње површине блокове, у тачкама које су нешто ниже од њихових тежишта, предвиђено је деловање одговарајућих хоризонталних сила. У вези са тим, на одређеној "степеници" Маузолеја предвиђена је примена делимичног опасивање постаментa ужетом за преднапрезање  $\varnothing 15,2$ mm које може да се затегне силом од 174kN. Међутим, у конкретном случају није се ишло на пуно искоришћење силе, већ само до максималне силе од 150kN, која ће бити аплицирана путем одговарајуће монопресе система преднапрезања СПБ -ИМС. При овоме дата сила преднапрезања ће бити унета у средишњи део система каблова који опасују постамент, а који се састоји од два праволинијска бочна кабла и средишњег дела у виду једног кабла са двоструко "изломљеном" трасом (слика 3). Траса о којој је реч, пак, добиће се применом два дистанцера челичне конструкције постављена симетрично - тачно на оним местима где треба произвести хоризонталну силу која ће извршити потребно померање конкретног блока. На угловима постаментa предвиђено је постављање одговарајућих дистанцера и угаоних "Г" елемената (слика 4). "Г" елементи су тако конципирани да се они, уз коришћење одговарајућих уметака, могу применити за померање свих актуелних блокова у склопу постаментa - првог, другог и трећег - рачунато од угла постаментa. Димензије свих челичних елемената добијене на бази одговарајућег Статичког прорачуна. Након завршетка радова на враћању блокова у претходно стање, предвиђено је да све спојнице, како вертикалне тако и хоризонталне, буду трајно запуњене одговарајућом масом на бази цемента. Препоручено је да се то изведе поступком ињектирања, при чему ињекциона маса по својим својствима треба да одговара маси за ињектирање каблова за преднапрезање.

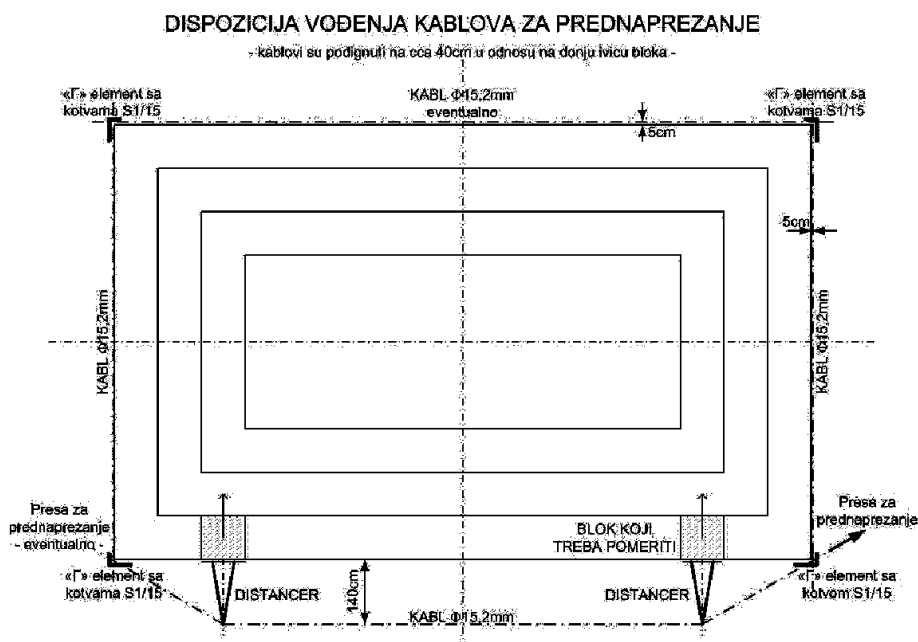
Слика 3. Диспозиција каблова за преднапрезање

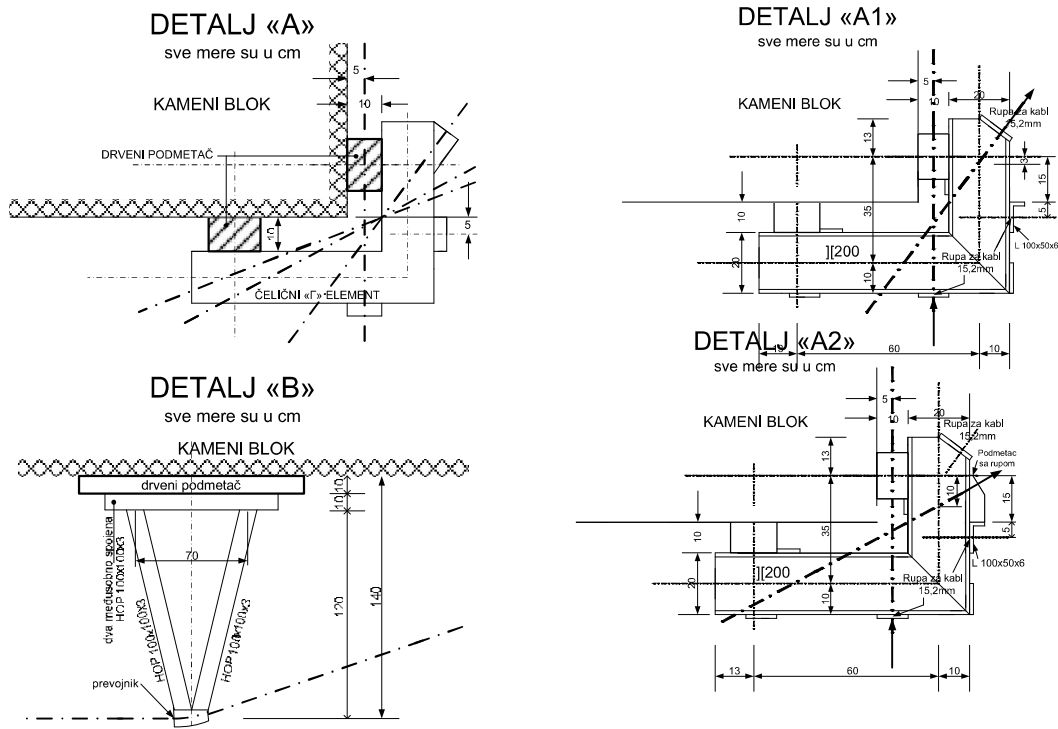
Слика 4. Детаљи ослонаца каблова за преднапрезање
