ZBORNIK RADOVA
DVANAESTOG MEĐUNARODNOG NAUČNO-STRUČNOG
SAVETOVANJA

Nikola Obradović¹, Veljko Pujević², Mirjana Vukićević³

**SANACIJA TEMELJNE KONSTRUKCIJE STAMBENOG OBJEKTA U
ZEMUNU PRIMENOM MEGA ŠIPOVA**

**REHABILITATION OF RESIDENTIAL BUILDING FOUNDATIONS IN
ZEMUN USING MEGA PILES**

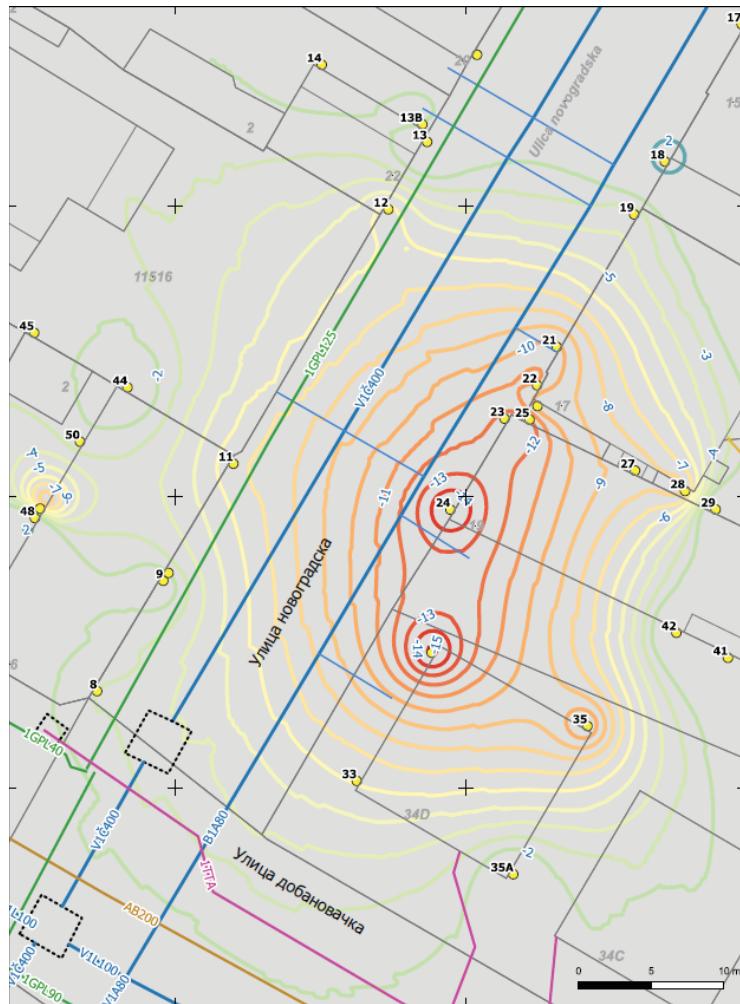
Rezultati istraživanja [4] ukazuju da je do pada mehaničkih karakteristika tla u zoni oštećenih objekata najverovatnije došlo usled dugotrajnog priliva vode u pripovršinske delove terena i usled pucanja vodovodnih instalacija pod pritiskom i s tim u vezi generisanog velikog hidrauličkog gradijenta, što je izazvalo ispiranje finijih čestica ispod temelja objekata i povećanje stišljivosti tla. Kao dopunski faktor degradacije tla javilo se ispiranje karbonatnog veziva koje je doprinelo i povećanju deformabilnosti.

Slika 1. Izolinije vertikalnih deformacija na osnovu geodetskih repera [4]

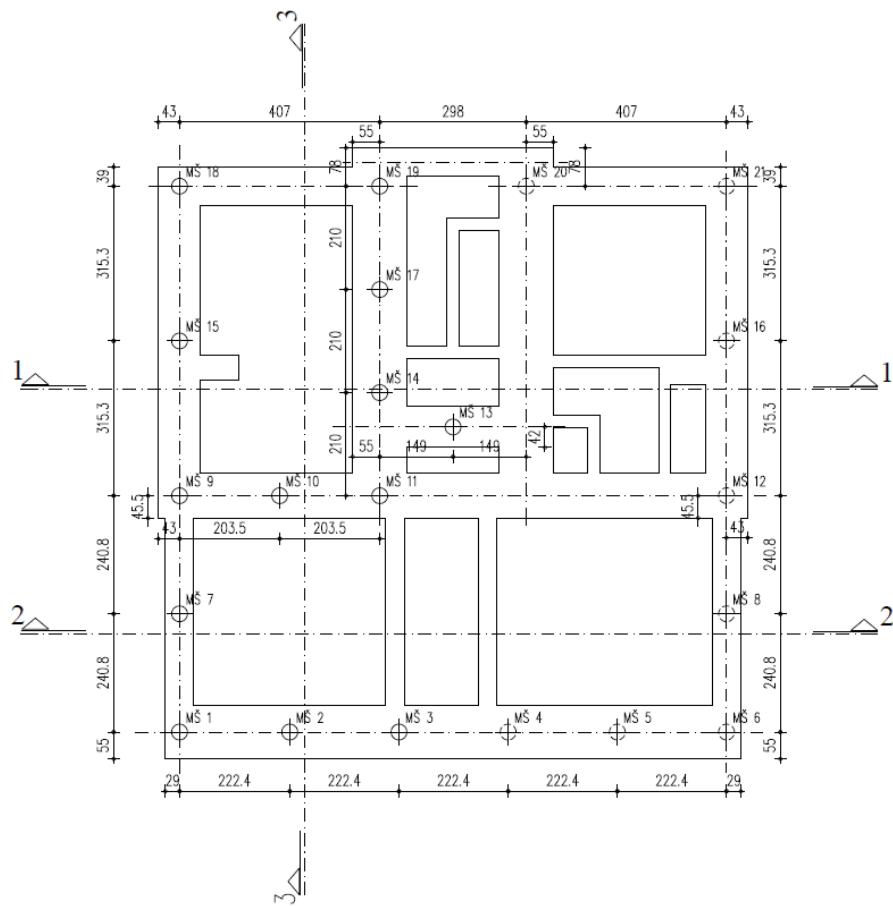
Slika 2. Osnova temelja sa rasporedom "Mega" šipova [6]

U slučaju sanacije objekta u Dobanovačkoj 34d usvojeni su "Mega" šipovi od čeličnih cevi prečnika $\varnothing 323$ mm. Za predložen interval sila utiskivanja 850-950 kN prilagođen izvođačkim ograničenjima, a prema računskom geotehničkom profilu, dobijene su dužine šipova u interval 10-11 m. Predviđeno je da celokupno opterećenje od objekta preuzmu šipovi. Usvojen je ukupno 21 "Mega" šip prečnika $\varnothing 323$. Svi šipovi se izvode ispod postojećih temelja objekta. Raspored i razmak šipova je određen veličinom pripadajućeg opterećenja, uz određena ograničenja koja su diktirana izvođačkim razlozima, jer ispod nekih zidova nije moguće izvesti šipove zbog nepristupačnosti određenih pozicija.

Šipovi se utiskuju hidrauličnom presom do postizanja projektovane sile. Za šipove MŠ 7, 8, 15, 16, 18, 20 i 21 sila utiskivanja iznosi 950 kN, a dopuštena sila 550 kN. Za šipove MŠ 1-6, 9-14, 17, 19-20 sila utiskivanja iznosi 850 kN, a dopuštena sila 500 kN.

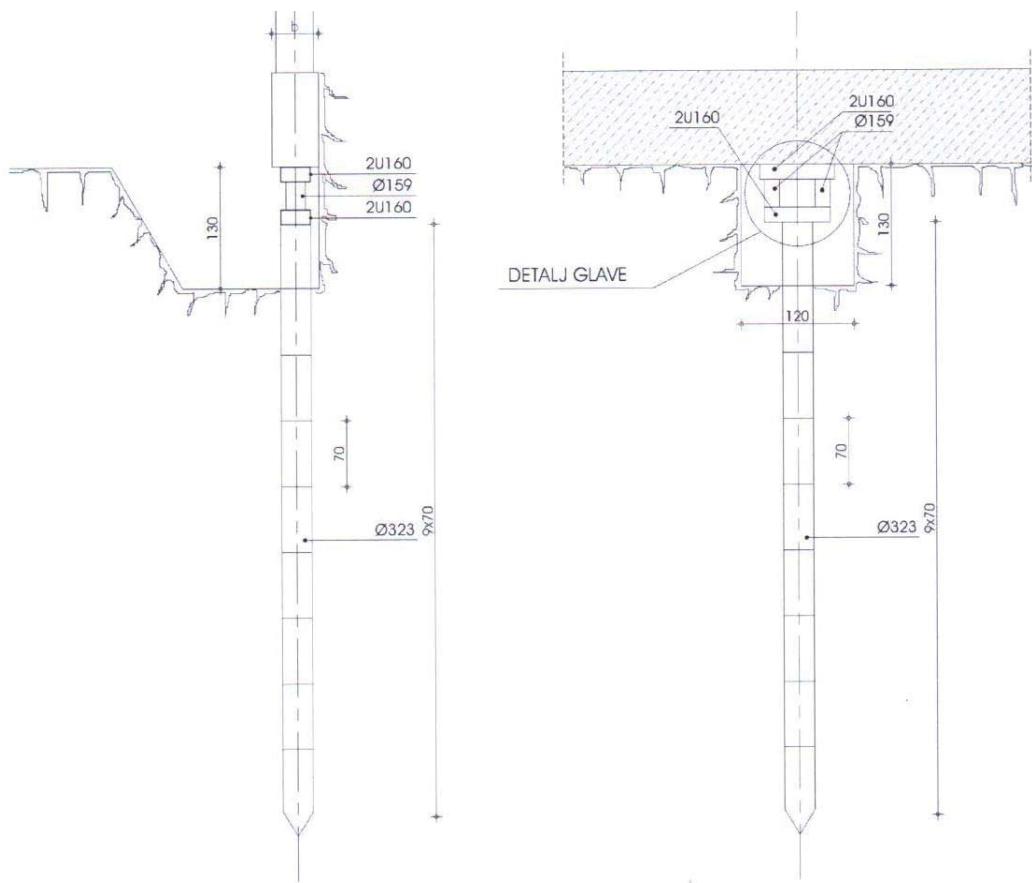
Slika 3. Detalj završnog elementa "Mega" šipova [1]

Kao završni element između postojećeg temelja i utisnutog šipa, predviđena je specijalna čelična konstrukcija koja će omogućiti ravnomerno prenošenje opterećenja sa objekta na šipove. Konstrukcija se sastoji od čeličnih profila 4U12 dužine $L=110$ cm i dva stubića od čeličnih cevi $\varnothing 159$. Za "Mega" šipove se koriste bešavne cevi okruglog preseka $\varnothing 323$ mm, debljine zida $s=6.3$ mm.

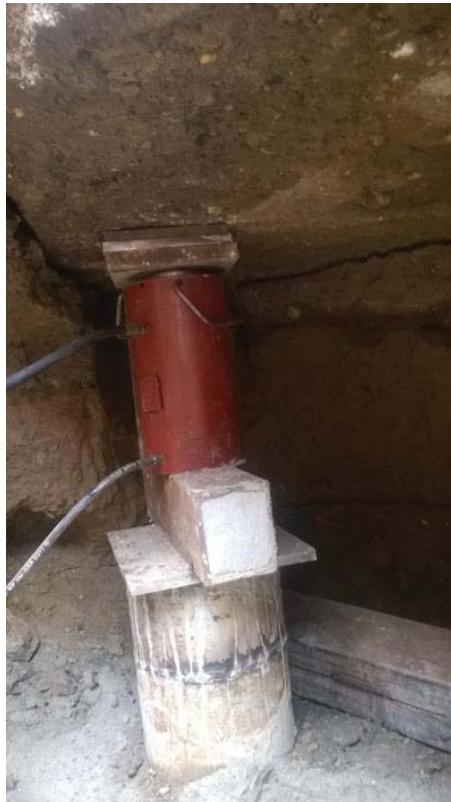
Slika 4. Utiskivanje čeličnih cevi kao elemenata "MEGA" šipova [3]

Za utiskivanje čeličnih "MEGA" šipova, minimalna potrebna dimenzija radne jame iznosi: po širini temelja koji se poduhvataju $B_j=1.0$ m, dužine $L_j=1.5$ m i dubine $h_j=1.35$ m ispod donje ivice temelja. Iskop treba da se radi sa vertikalnim stranicama uz

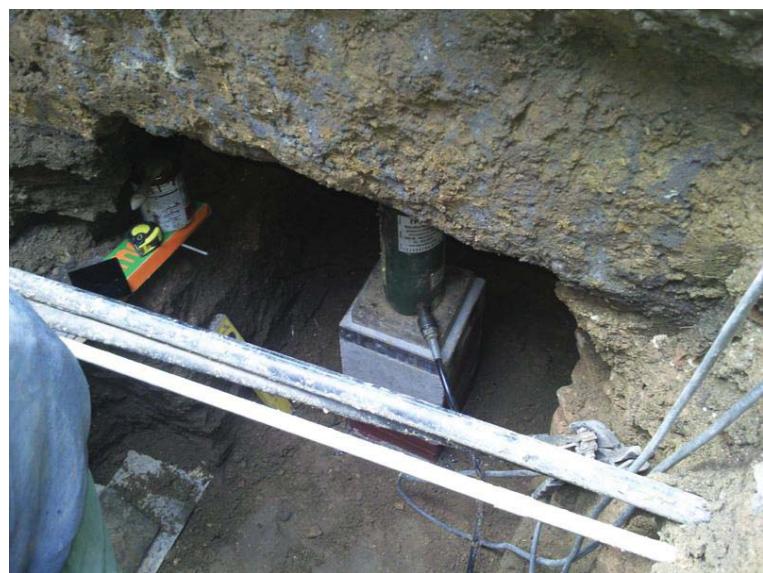
Slika 5. Utiskivanje betonskih prefabrikovanih elemenata "MEGA" šipova
