**DVANAESTO MEĐUNARODNO NAUČNO – STRUČNO
SAVETOVANJE
OCENA STANJA, ODRŽAVANJE I SANACIJA GRAĐEVINSKIH
OBJEKATA**

**OCENA UZROKA DEFORMACIJA POTPORNOG ZIDA U SKLOPU
POSTROJENJA ZA ISKORIŠĆENJE KOMUNALNOG OTPADA I
DEPONIJSKOG GASA KOMPLEKSA ZA UPRAVLJANJE OTPADOM
"VINČA"**

**ASSESSMENT OF THE CAUSES OF DEFORMATIONS OF THE RETAINING
WALL WITHIN THE MUNICIPAL WASTE AND LANDFILL GAS
UTILIZATION PLANT OF THE WASTE MANAGEMENT COMPLEX
"VINČA"**

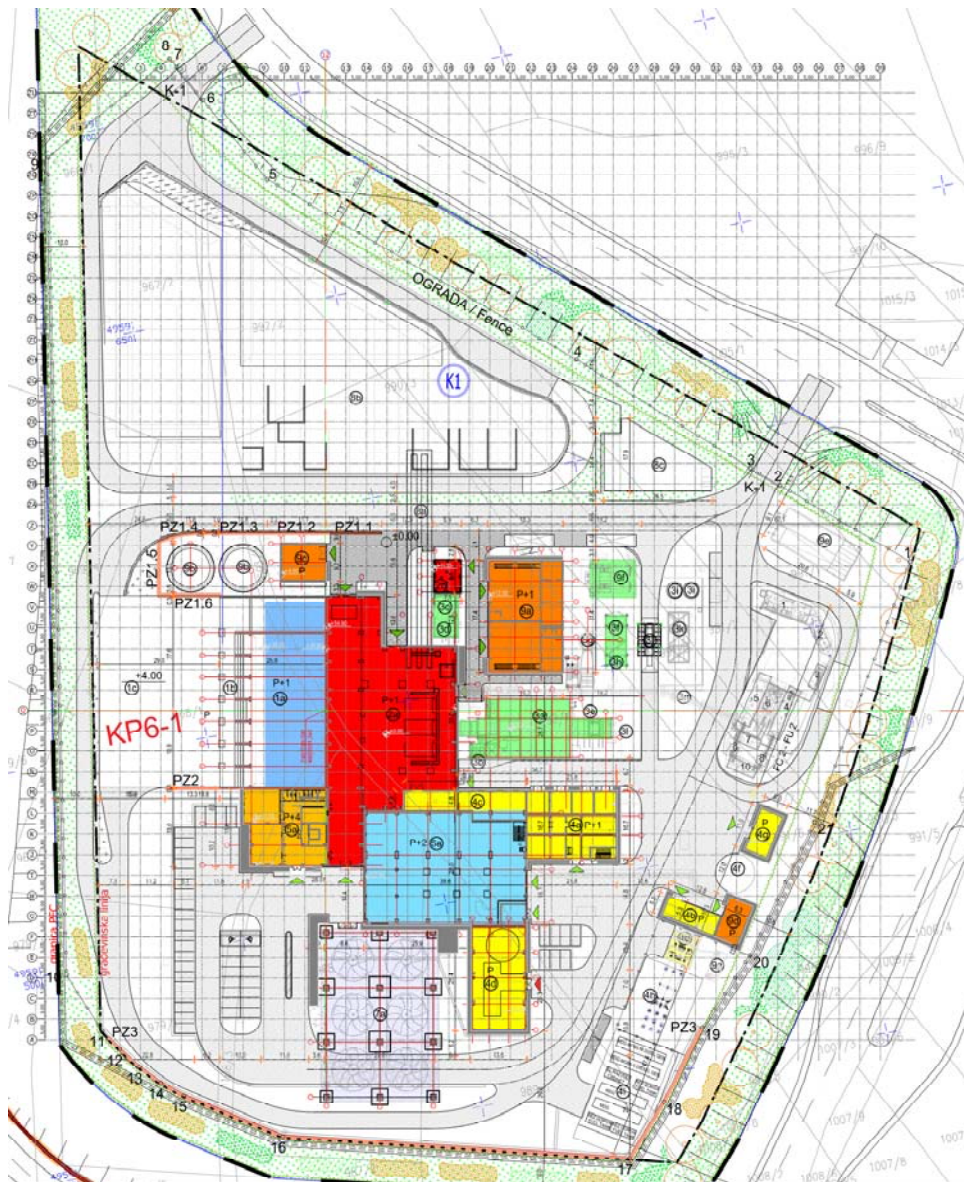
Slika 1. Položaj PZ3 [2]

Pojava velikih deformacija na PZ3 uočena je na potezu između segmenata 7-18, gde je ukupna visina PZ3 11.0 m, sa visinom iskopa od oko 6.0 m.

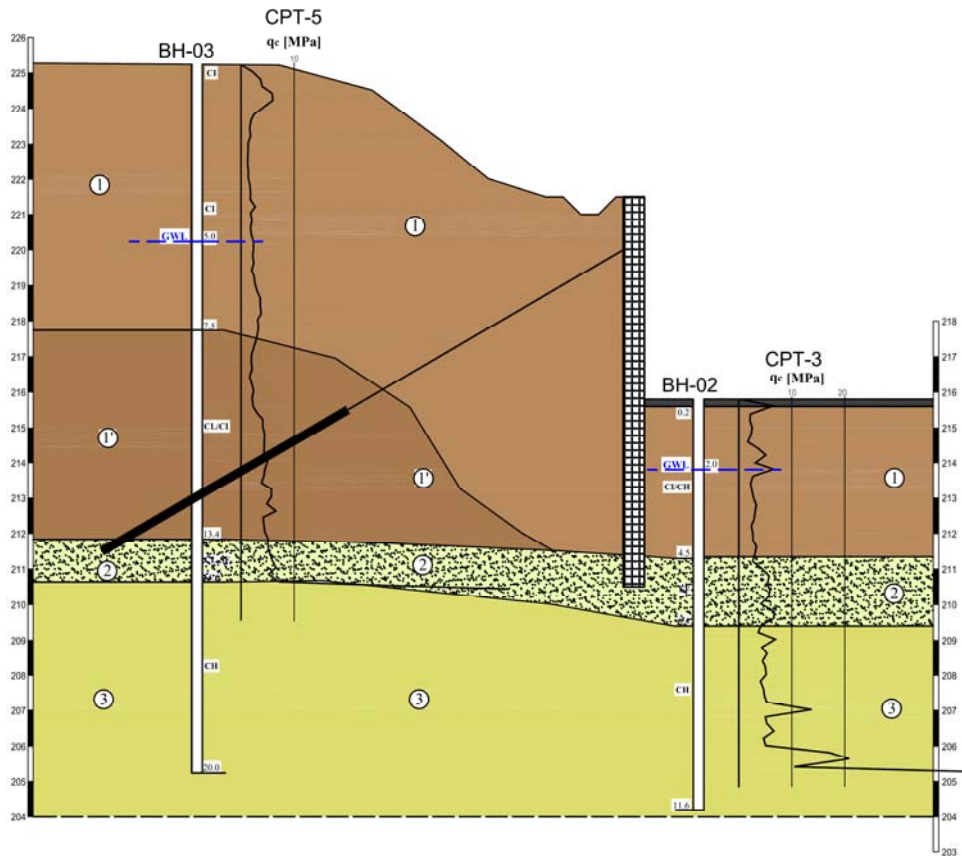
Slika 3. Položaj PZ3 u geotehničkom profilu 2-2. U ovom profilu sloj lapora nije registrovan. [1]

Položaj projektovanih ankera u ustanovljenom geotehničkom profilu terena prikazan je na Slikama 3-4.

1. Na osnovu geotehničkih istraživanja, u zoni PZ3 se javljaju proslojci peska, prostorno diskontinualno raspoređeni. U slučaju kada telo ankera prolazi kroz ove proslojke (Slike 3 i 4, sloj 2), prilikom injektiranja ankera pod visokim pritiskom dolazi do prodiranja injekcione mase kroz ove proslojke, što se manifestuje i povećanim utroškom injekcione mase. Injektiranje pod visokim pritiskom u zoni proslojaka peska najverovatnije je dovelo do prenošenja značajnih dodatnih pritisaka na dijafragmu

2. Sloj veoma ekspanzivne gline visoke plastičnosti (Slike 3, 4, sloj 3), kroz koji prolazi telo ankera, ima vrednosti pritisaka bubrenja od oko 200 kPa, kao i vrednosti deformacije bubrenja od 2-7%. Usled prodiranja injekcione mase u ovaj sloj došlo je do povećanja vlažnosti ekspanzivne gline, što je dovelo do dodatnih pritisaka bubrenja na potpornu konstrukciju, kao i do dodatnih horizontalnih pomeranja.

Kao predlog sanacije konstrukcije preporučeno je da se zaustavi dalje izvođenje ankera, a izvedena potporna konstrukcija dodatno ojača. Diјаfragma se može ojačati izvođenjem dodatne konstrukcije na šipovima.
