## ПРИМЕНА ГЕОМРЕЖА ЗА РЕХАБИЛИТАЦИЈУ ФЛЕКСИБИЛНИХ КОЛОВОЗНИХ КОНСТРУКЦИЈА

Стручни рад

## USE OF GEOGRIDS FOR REHABILITATION OF FLEXIBLE PAVEMENTS

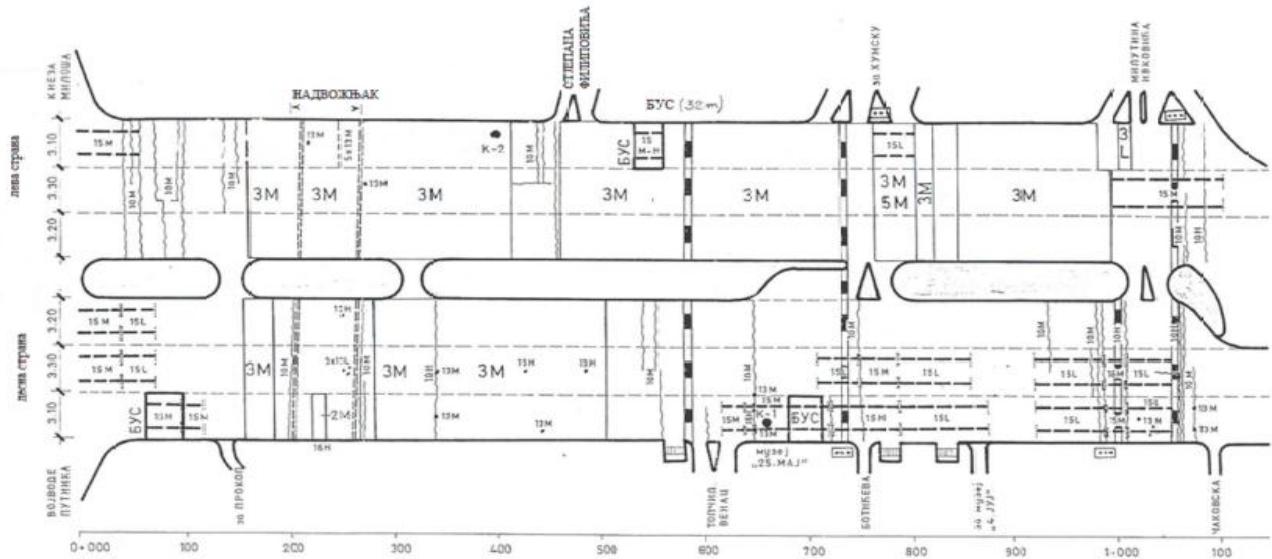
**Слика 1.** Шематски приказ оштећења на пробној деоници пре рехабилитације (Тривић, 2005.)

Снимање стања оштећености је урађено у складу са PCI методологијом. На левој страни коловоза доминантне су биле попречне и блок пукотине (блокови величине 0.5x0.5 – 2.0x2.0m) као резултат рефлектовања пукотина из цементне стабилизације и старења асфалтних слојева. На десној страни коловоза су били изражени колотрази. Слика 1 приказује снимак оштећења на левој и десној страни коловоза направљен пре извођења рехабилитације коловозне конструкције.

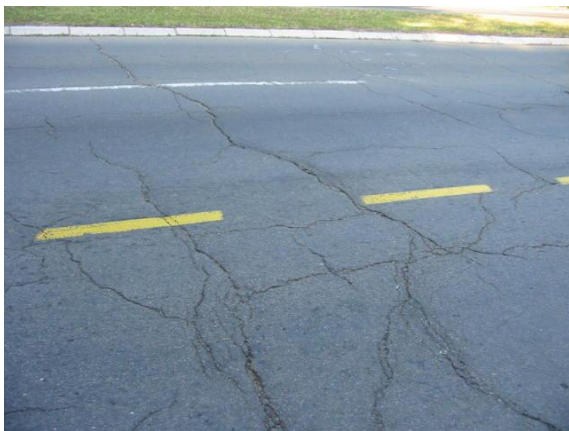
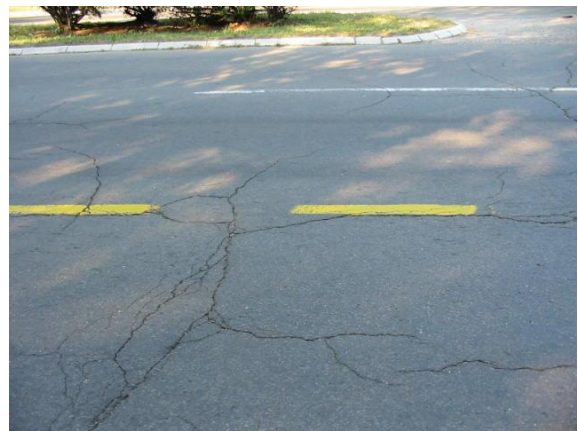
На сликама 2 и 3 приказана су доминантна оштећења на пробној деоници пре извођења рехабилитације коловозне конструкције на левом и десном коловозу, респективно.

**Слика 2.** Попречне и блок пукотине на левој страни коловоза пре рехабилитације (Тривић, 2005.)

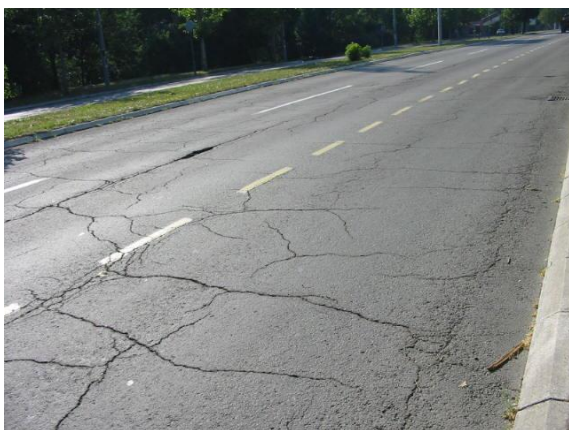
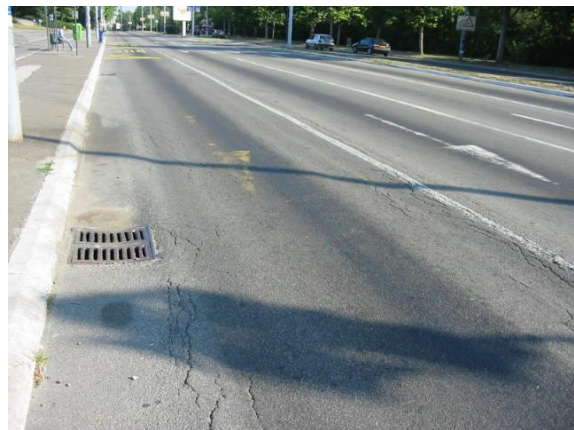
**Слика 3.** Блок пукотине и колотрази на десној страни коловоза пре рехабилитације (Тривић, 2005.)

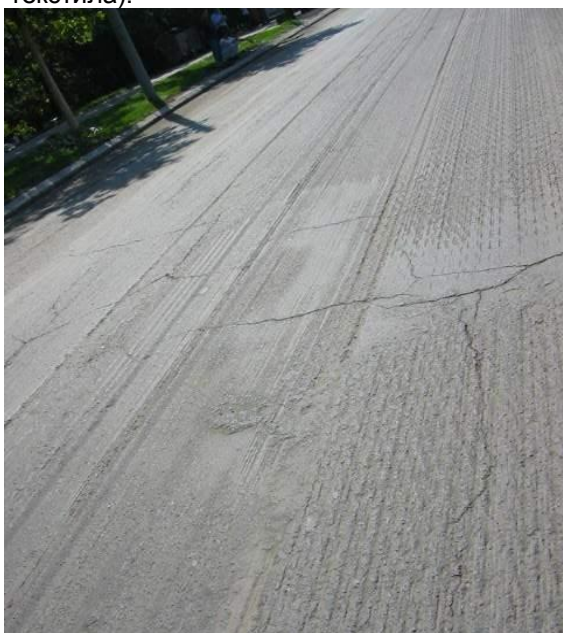
У јулу месецу 2003. године извршени су радови на рехабилитацији коловоза на потезу од Булевара војводе Путника до Хумске улице (Тривић, 2008.). На предметној деоници је предложен потез на којем би се уградиле геомреже ради успоравања рефлектовања пукотина из цементне стабилизације и успоравања развоја колотрага. Четири различита произвођача геосинтетичких материјала су поклонили граду Београду - Дирекцији за путеве по 500 m<sup>2</sup> свог производа, а решење санације коловозне конструкције дао је Институт за путеве. Основно решење рехабилитације се састојало у замени асфалтних слојева у дебљини од 12 cm у жутој траци и 5 cm у возној и претицајној траци. При томе је одлучено да се мреже уграде на левом коловозу (са цементном стабилизацијом). Стање површине након скидања постојећег застора у дебљини од 5 cm приказано је на слици 4.

Слика 4. Стање површине након стругања застора

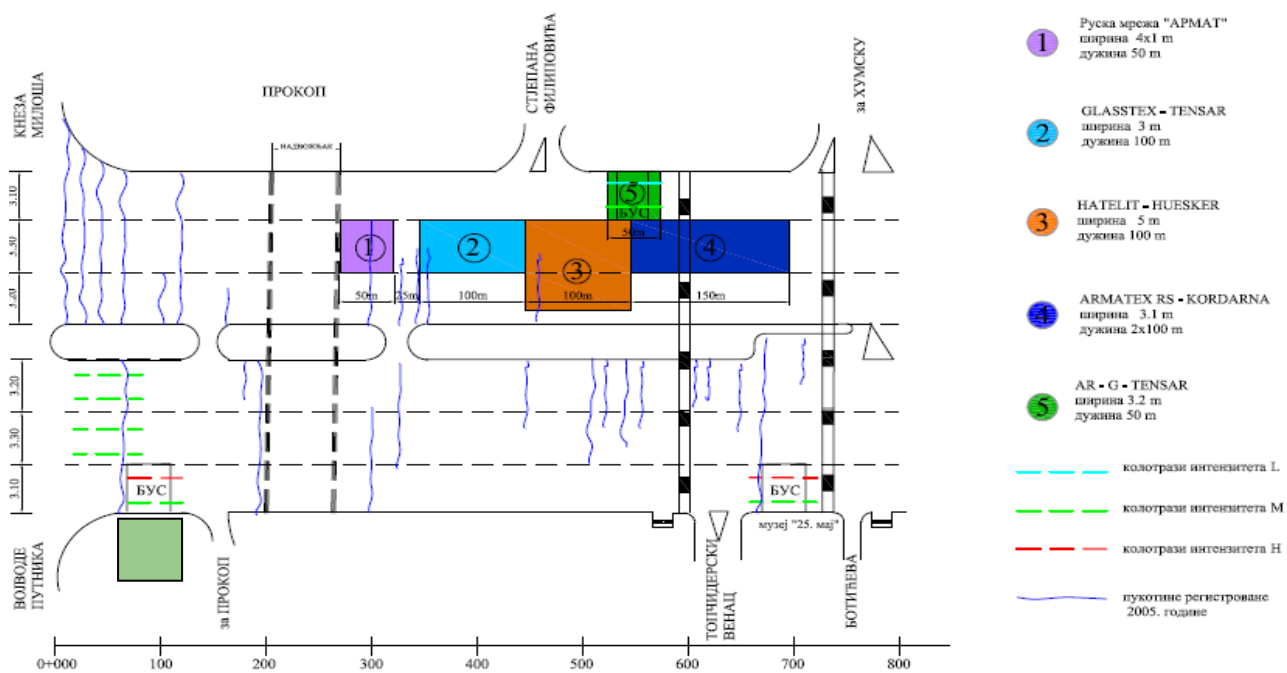
Слика 7. Шематски приказ стања оштећености у 2005. години

У периоду од рехабилитације коловозне конструкције извршено је снимање стања оштећености у три наврата: 2005. године (Тривић, 2005.), 2008. године (Тривић, 2008.) и 2013. године (Бугарчић, 2013.). Уочена оштећења током ова три снимања су шематски приказана на сликама 7, 8 и 9. Приликом снимања обављеног 2005. године уочене су прве попречне (термичке или рефлектоване) пукотине. Примењено је да су пукотине израженије на деловима на којима није било геомрежа на левом коловозу, и на десној страни коловоза. На делу на којем су уграђене геомреже појавиле су се пукотине у зонама наставка једне мреже на другу у попречном правцу. Такође је уочено да пукотине напредују од разделног острва према ивичњацима.

На аутобуским стајалиштима су се појавили колотрази релативно високог интензитета. Њихова дубина је ишла чак до 2,8 cm (на станици код музеја „25. мај“, на којој није уграђена мрежа). И на аутобуској станици на којој је уграђена геомрежа појавили су се колотрази, мада мањег интензитета (дубине 2,0 до 2,2 cm). Карактеристика колотрага је била да су несиметрични - десни колотраг на сва три места је био знатно мање дубине (1,0-2,1 cm). Узрок ове појаве није познат.

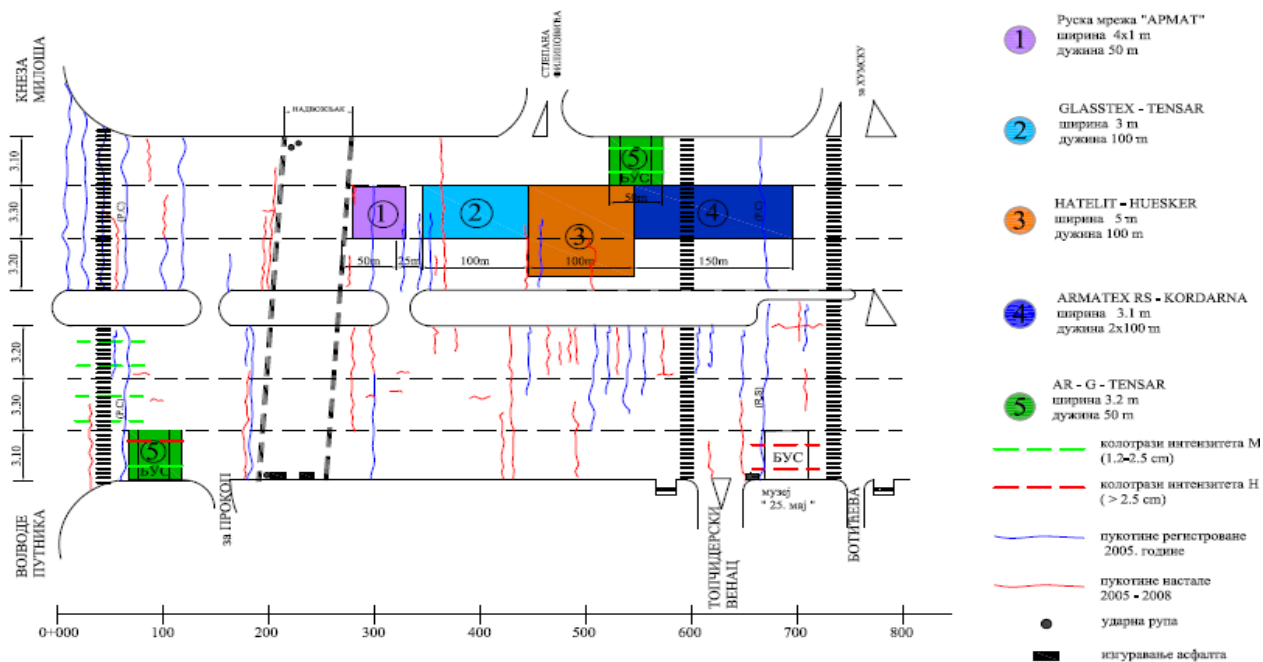
Слика 8. Шематски приказ стања оштећености у 2008. години

Друго контролно снимање обављено је у мају 2008. године (Тривић 2008.). Уочен је бржи развој пукотина на површинама на којима нису уграђене геомреже. На десној страни коловоза ка Хумској улици број попречних пукотина се дуплирао, а пукотине које су раније постојале развиле су се у потпуности. Додатно су се појавиле и подужне пукотине. Што се колотрага тиче, њихов интензитет је мањи тамо где су уграђене геомреже.

На станици код музеја „25. мај“ дошло је до уједначавања дубине левог и десног колотрага. На станици пре надвожњака у смеру ка Хумској интензитет колотрага је био на истом нивоу као и 2005. године. На слици 8 су нова оштећења приказана црвеном бојом.

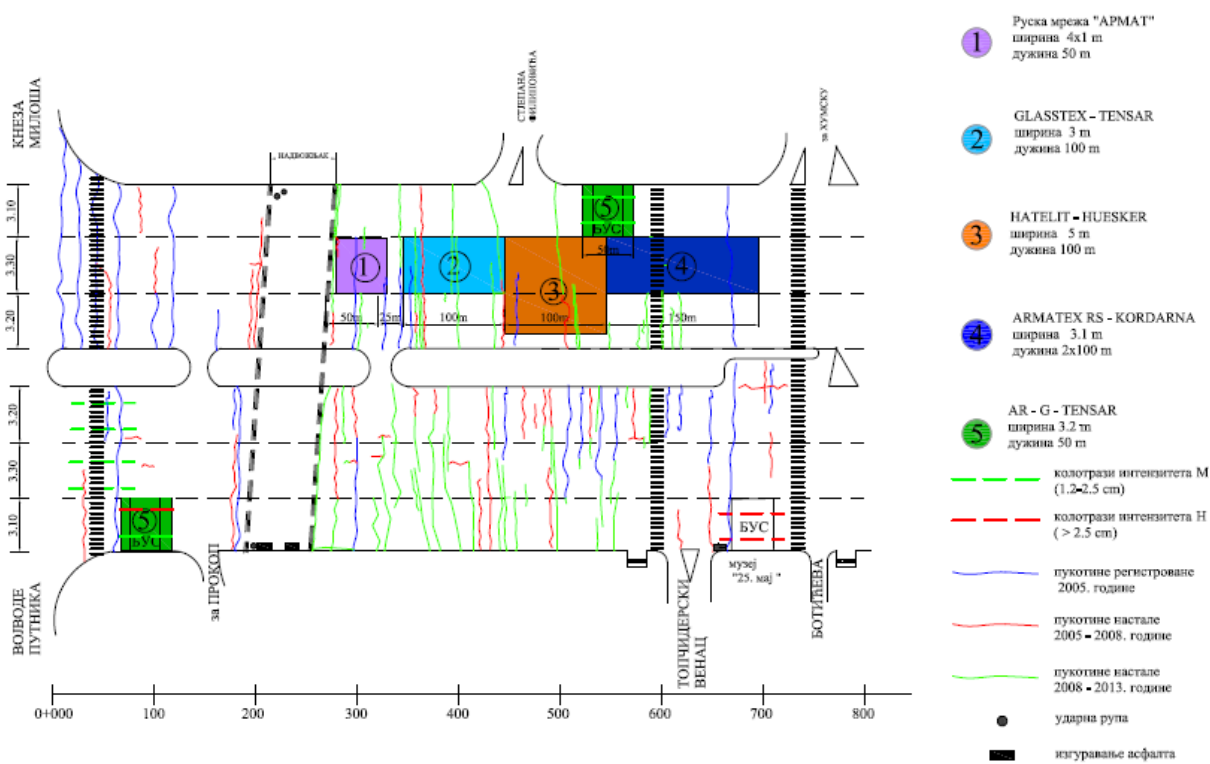
Слика 9. Шематски приказ стања оштећености у 2013. години

Треће снимање стања коловозне конструкције извршено је у јулу 2013. године, односно десет година након санације (Бугарчић, 2013.). На предметној деоници на делу где су уграђене геомреже уочене се нове подужне и попречне пукотине, међутим, у знатно мањој мери у односу на десну страну на којој не постоје геомреже. Карактеристичне пукотине на десној страни коловоза приказане су на слици 10. Интензитет новонасталих пукотина је низак или средњи, с тим да је дошло до повећања интензитета постојећих пукотина регистрованих приликом ранијих снимања. На слици 9 су зеленом бојом приказане пукотине које су настале у периоду 2008-2013. године.

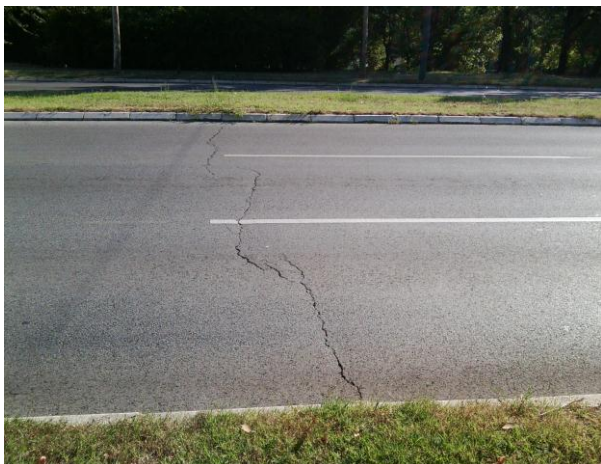
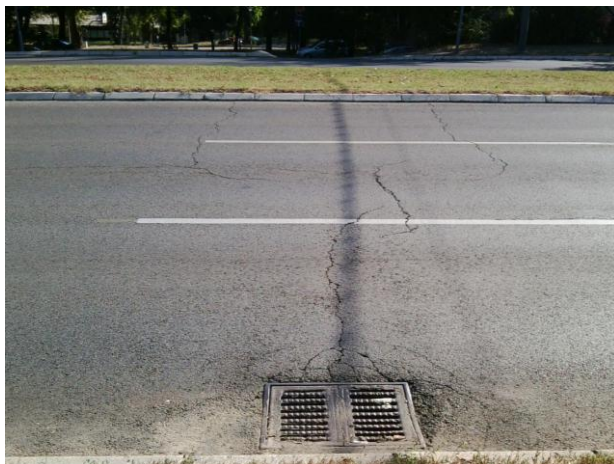
Слика 10. Пукотине на десној страни коловоза , без геомрежа (Бугарчић, 2013.)

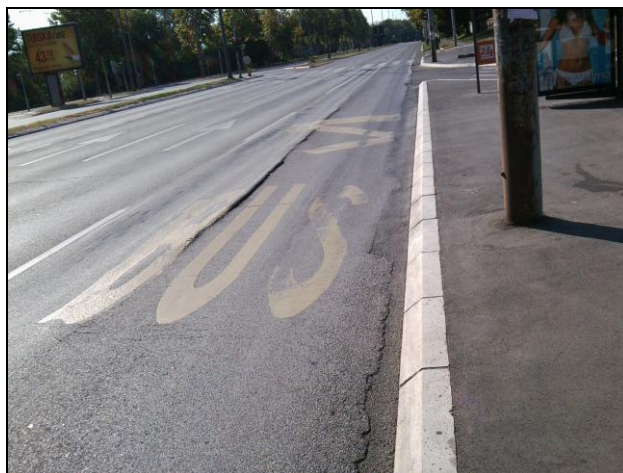
У оквиру снимања стања током 2013. године уочљиво је било да је у протеклом периоду дошло до значајних трајних деформација, посебно на аутобуским стајалиштима. На слици 11 је приказано стање коловозне конструкције на стајалишту на десном коловозу (где није уграђена мрежа), док је на слици 12 приказано стање коловоза на стајалишту на левом коловозу, где је уграђена мрежа. Уграђивање мреже није помогло да се спречи релативно велика пластична деформација асфалтних слојева.

Слика 11. Колотрази на аутобуском стајалишту на десном коловозу

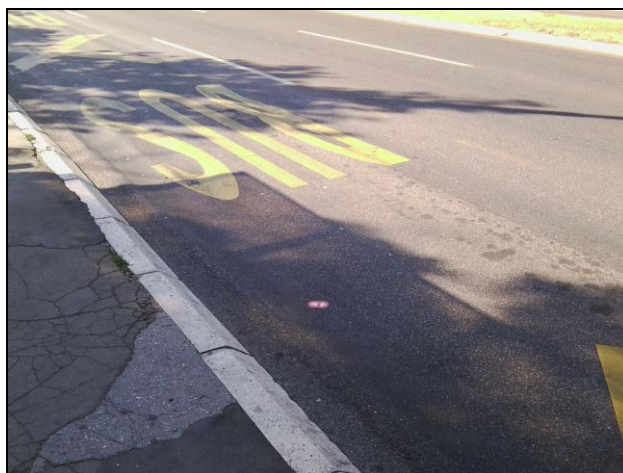
Слика 12. Колотрази на аутобуском стајалишту на левом коловозу

У овом случају, на станици на којој су примећени колотрази, подлога је крута, и колотрази су се формирали искључиво у асфалтним слојевима. Како су критичне деформације у средини асфалтног слоја, ту би било најсврхисходније поставити армирајући слој.

Ово указује да би ефекат армирајуће мреже у овом случају вероватно био бољи да није постављена на дубини од 12 см, односно да је постављена између битуменираног носећег и хабајућег слоја.

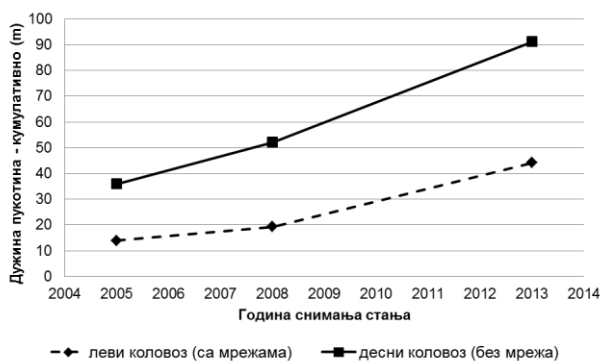
На слици 13 дато је упоређење обима пукотина у возним тракама на левом (са мрежама) и десном коловозу (без мрежа). Дијаграм укључује само деоницу од надвожњака до пешачког прелаза код Хумске улице на којој су уграђене мреже.

**Слика 13.** Обим пукотина у возним тракама на левом и десном коловозу

Обим испуцалости на десном коловозу (без мрежа) је већи него на левом коловозу чији је један део (возна трака и део претицајне траке) прекривен мрежама приликом рехабилитације. На слици 14 је дато упоређење обима пукотина по саобраћајним тракама за леви и десни коловоз.

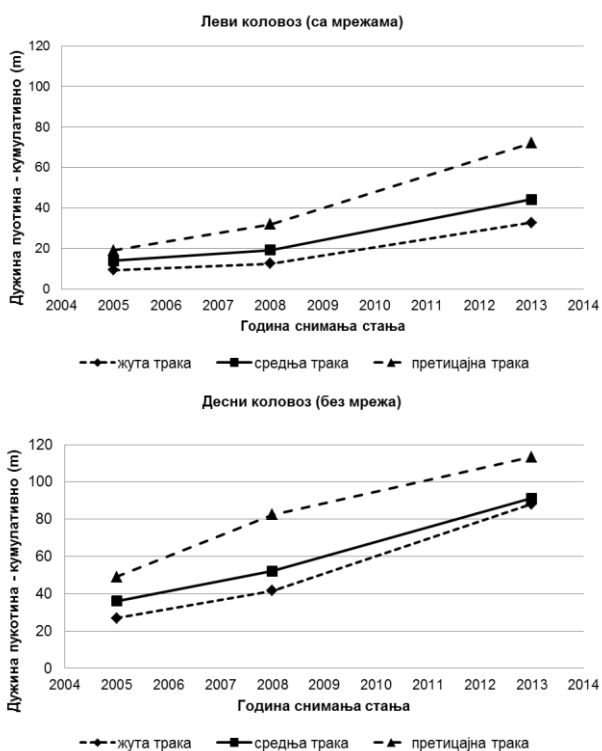
Обим пукотина по тракама на десном коловозу је већи од обима пукотина по тракама на левом коловозу, без обзира да ли су уграђене мреже или не, што указује на лошије стање коловоза десног коловоза пре рехабилитације.

**Слика 14.** Обим пукотина на левом и десном коловозу

Из упоредног прегледа обима пукотина на појединим тракама уочава се да је на претицајним тракама већи обим пукотина него на возним и жутим тракама, што указује на то да су ове пукотине примарно последица термичких утицаја и старења асфалтних слојева, а да је саобраћајно оптерећење секундарни фактор.

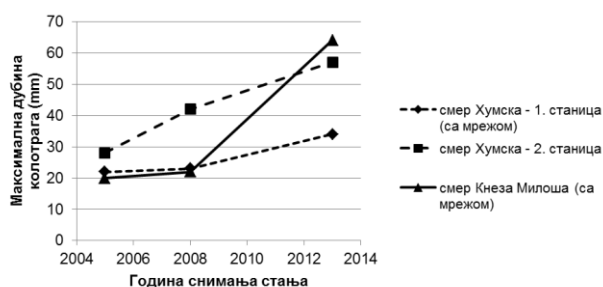
**Слика 15.** Максимална дубина колотрага на аутобуским стајалиштима

Из приказаног дијаграма се уочава слабији прираст деформација у једном периоду експлоатације. Ипак, јасно је да је, већ након две године од урађене рехабилитације, измерен колотраг високог интензитета без обзира на примењене мреже.
