JESENJE CVETANJE POTENCIJALNO TOKSIČNE CIJANOBakterIJE *PLANKTOTHRIX RUBESCENS* U VIŠENAMENSKOJ AKUMULACIJI VRUTCI LATE AUTMN BLOOM OF POTENTIALY TOXIC CYANOBACTERIA *PLANKTOTHRIX RUBESCENS* IN THE MULTIPURPOSE VRUTCI RESERVOIR

In December 2013th, the multipurpose Vrutci reservoir was the scene of potentially toxic cyanobacteria *Planktothrix rubescens* bloom. This paper presents the results of water quality field measurements that were conducted during the bloom on December 28th. Water temperature, dissolved oxygen, dissolved oxygen saturation, chlorophyll *a*, pH, specific conductivity and total dissolved solids were measured in more than 150 evenly distributed points using a multi-parameter probe. The paper provides some visual observations and information collected during private communication with the representatives of Uzice Water Supply PUC. The Vrutci reservoir is the main source of the raw water for the Uzice water supply system. More than 60 thousand consumers from the City of Uzice and the surrounding settlements suffered from a potable water shortage. A ban on using the water for potable water purposes such as drinking and food preparation was announced on December 26t

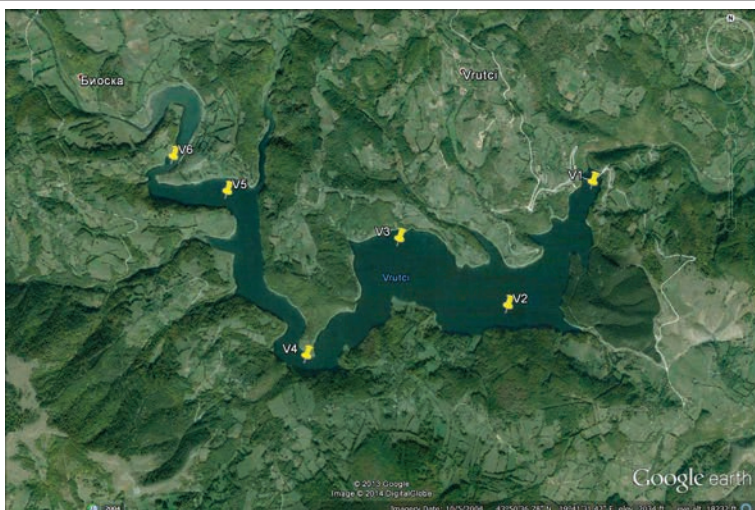
Slika 1. Pozicije mernih mesta i korišćena merna oprema. Osnovni pokazatelji kvaliteta vode u akumulaciji Vrutci izmereni su u ukupno 156 tačaka, 28. decembra 2013.

a) Merna mesta na akumulaciji Vrutci označena su markerima žute boje

b) sonda YSI 6600 V2-2

Multiparametarskom sondom u 156 tačaka, izmereni su: temperatura vode, koncentracija rastvorenog kiseonika, stepen saturacije rastvorenim kiseonikom, hlorofil *a*, pH vrednost, specifična elektroprovodljivost i ukupna mineralizacija. Merne tačke raspoređene su u ukupno šest vertikalna (V1, V2, V3, V4, V5 i V6), ravnomerno raspoređenih po podužnoj osovini akumulacije, od pregradnog mesta do ušća pritoke, slika 1a. Korišćena je multiparametarska sonda, najnovije generacije proizvođača YSI Inc. (Yellow Spring Instrument, <http://www.ysi.com>), tip 6600 V2-2, slika 1b, koja poseduje optičke senzore za merenje koncentracije rastvorenog kiseonika i koncentracije

hlorofila *a*. Kvalitet vode je meren iz čamca, a sonda je od površine, spuštana do dna, u inkrementima dubine od cca 1m. Veoma sličnom metodologijom i istom mernom opremom, u okviru naučnog projekta TR 37009 - *Merenje i modeliranje fizičkih, hemijskih, bioloških i morfo-dinamičkih parametara reka i vodnih akumulacija* (finansijski podržanog od strane Ministarstvo prosvete, nauke i tehnološkog razvoja Republike Srbije), Građevinski fakultet iz Beograda, na mesečnom nivou, ispituje kvalitet vode u akumulacijama Čelije i Gruža (Nenadić i dr., 2013).

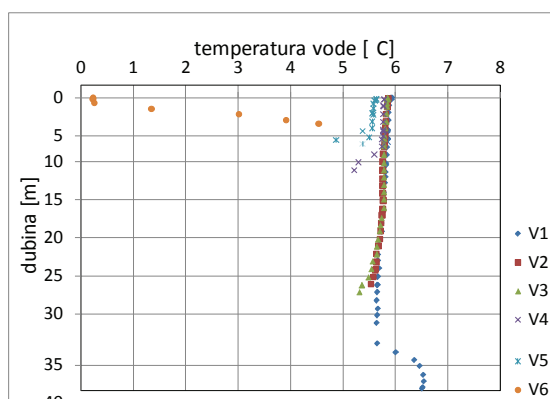
a) vertikalni profil temperature vode

Slika 2. Vertikalni profili: a) temperature vode; b) specifične elektroprovodljivosti; c) elektroprovodljivosti i d) ukupne mineralizacije tj. ukupne rastvorene soli

Rezultati merenja dati su grafički, dijagramima na slici 2 i na slici 3. Dijagrami temperature ukazuju na gotovo potpunu vertikalnu izmešanost vodene kolone, slika 2a. U profilu V1, koji je najbliži brani, temperatura vode je približno konstantna do dubine od 32 metra i iznosi nešto manje od 6,0 °C. Zbog velike dubine vode na tom mestu i zbog relativno visoke spoljašnje temperature, usporeno je konvektivno mešanje. Interesantno je da je sloj vodene kolone u blizini dna, kod brane, za nijansu topliji i da njegova temperatura iznosi oko 6,5 °C. Za ovu pojavu trenutno nemamo pouzdano objašnjenje. Uzorkovanja JKP Vodovod – Kruševac i “Batuta”, potvrdila su slične vrednosti, pa verovatno nije reč o grešci merenja. Povećane vrednosti temperature u blizini sedimenta mogu ukazati na intenzivnu biološku razgradnju u kojoj se oslobađa toplotna energija, mada uzrok povišene temperature mogu biti i toplotni kapaciteti masivne betonske brane i/ili stenske mase na dnu. Najuzvodniji profil, V6 je pod najvećim uticajem pritoke, a zbog male mase vode u tom delu akumulacije i malog toplotnog

kapaciteta ovaj deo jezera najbrže reaguje na spoljašnje uticaje. Temperature u profilu V6, na površini, su tek nešto iznad tačke mržnjenja, a u tom delu akumulacije formiran je i ledeni pokrivač.

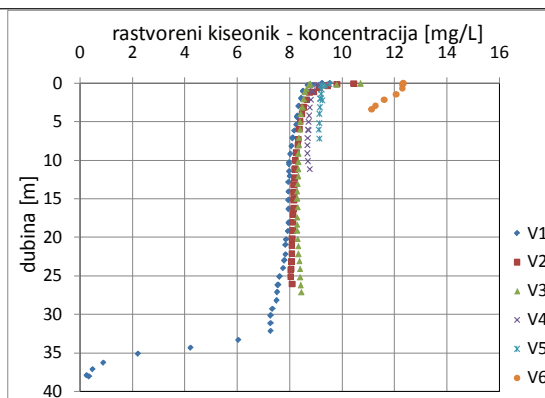
a) vertikalni profil konc. rastvorenog kiseonika

Slika 3. Vertikalni profili: a) koncentracije rastvorenog kiseonika; b) stepena saturacije rastvorenim kiseonikom; c) koncentracije hlorofila *a* i d) pH vrednosti

Akumulacije je u trenutku merenja bila relativno bogata rastvorenim kiseonikom. U preko 80% izmerenih tačaka koncentracije se kreću između 8 i 10 mg/L, slika 3a. Za datu temperaturu vode i odgovarajuću visinu vodenog stuba, ovaj opseg koncentracija odgovara procentima saturacije između 60 i 80%, slika 3b. Prisustvo značajnih količina kiseonika do dubine od 20 metara je verovatno posledica konvektivnog mešanja vodene kolone i tekućeg cvetanja (cijano-

bakterije proizvode kiseonik u procesu fotosinteze), ali se pouzdan zaključak ne može izvesti obzirom da ne postoje podaci merenja kvaliteta vode od ovog leta, kada je akumulacija bila termički stratifikovana. Za dubine veće od 20 metara, kiseonik opada blago, dok preko 32 metra opada naglo, pa su u blizini dna, u profilu V1 kod brane, detektovani skoro anoksični uslovi, kao posledica bakterijskog razlaganja istaložene ogranske materije. Jako je bitno tu vodu evakuirati iz akumulacije najnižim temeljnim ispuštima jer ona sadrži i najveće količine fosfora, čije je prisustvo preduslov razvoja cijanobakterija i drugih algi. Analize Vodovoda Kruševac (Grašić, 2013) ukazuju da su koncentracije ukupnog fosfora u tom sloju 3 do 4 puta veće od prosečne vrednosti za celu akumulaciju. Značajne količine rastvorenog kiseonika i odsustvo cijanotoksina u slobodnoj vodi su glavni razlozi zbog kojih nije uočen ni jedan uginuli akvatični organizam.

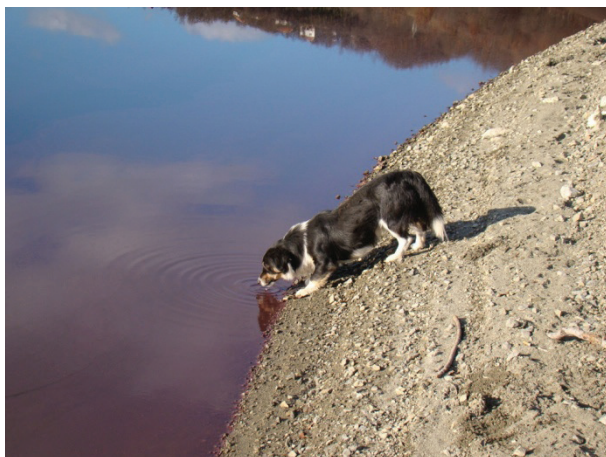
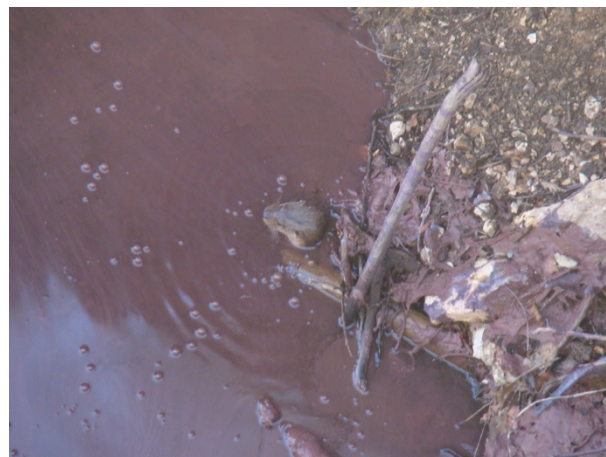
Slika 4. Pas koji pije vodu iz akumulacije Vrutci na Jokića livadama i vidra slikana kod levog oporca brane

je uvid u ogolelo priobalje. Velike količine nanosa na ušću bočnih, bujičnih pritoka u akumulaciju ukazuju na hitnu potrebu za izgradnjom bujičnih pregrada. U Jokića livadama uočen je pas dok je pio vodu iz akumulacije, a u blizini brane, na prvi pogled vitalna vidra (*Lutra lutra*), zaranjala je i pojavljivala se iz vode, na mestu gde je bilo najviše površinske skrame formirane od uginulih cijanobakterija, slika 4.

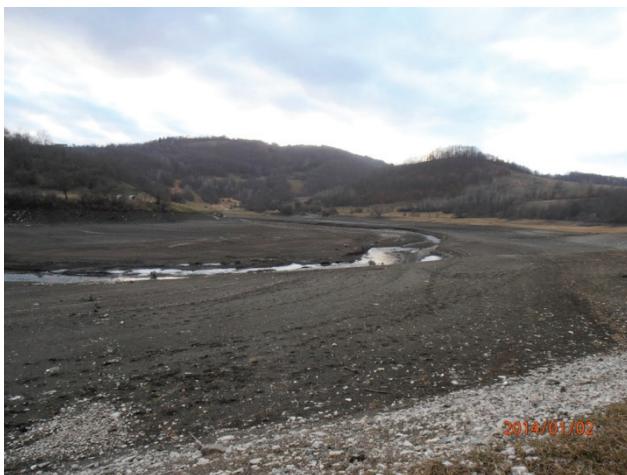
Slika 5. Nizak nivo vode pruža uvid u najuzvodniji deo akumulacije Vrutci i istaloženi sediment. Ovaj deo akumulacije deluje kao pogodno stanište za populaciju vodenih biljaka koje bi mogle delimično prečistiti vodu u uzvodnom delu jezera

Uzvodni deo akumulacije je trenutno bez vode, što pruža uvid u povremeno dno prekriveno sedimentom, slika 5. Istaloženi nanos, reka Đetinja donosi spiranjem sliva. Organske forme azotnih i fosfornih jedinjenja se oksiduju na vazduhu, prelaze u neorganske

forme koje postaju dostupne svim primarnim proizvođačima, računajući i cijanobakterije. Dolaskom velikih voda, pritoka spira te slojeve, unoseći ih direktno u akumulaciju. Zbog toga je neophodno kotu nivoa vode održavati što bliže koti normalnog uspora i to će omogućiti da se u ovom delu akumulacije samostalno ili uz pomoć biotehničkih mera uspostavi populacija submerznih makrofita (vodenih biljaka) koje asimiluju azotna i fosforna jedinjenja, ne samo korenovim sistemom, već čitavom svojom površinom. U slučaju bujanja makrofita, njihova biomasa se jednostavno reguliše podvodnim košenjem i ta praksa daje odlične rezultate na Savskom jezeru u Beogradu koje i pored ogromnog broja kupaća u letnjem periodu uspeva da zadrži prvu klasu ekološkog statusa. Markofite predstavljaju i sklonište za ribe, olakšao bi se mrest, a tako bi došlo do ponovnog uspostavljanja narušene ekološke ravnoteže. Treba striktno izbegavati sva nepotrebna obaranja kote vodnog ogledala ispod kote normalnog uspora, obzirom da je akumulacija projektovana da zadrži poplavni talas povratnog perioda 50 godina, bez preliivanja.
