Posledice zemljotresa u Albaniji od 26.11.2019. godine na objekte i infrastrukturu

Srpsko Udruženje za Zemljotresno Inženjerstvo
Serbian Association for Earthquake Engineering

Beograd, 2020. god.

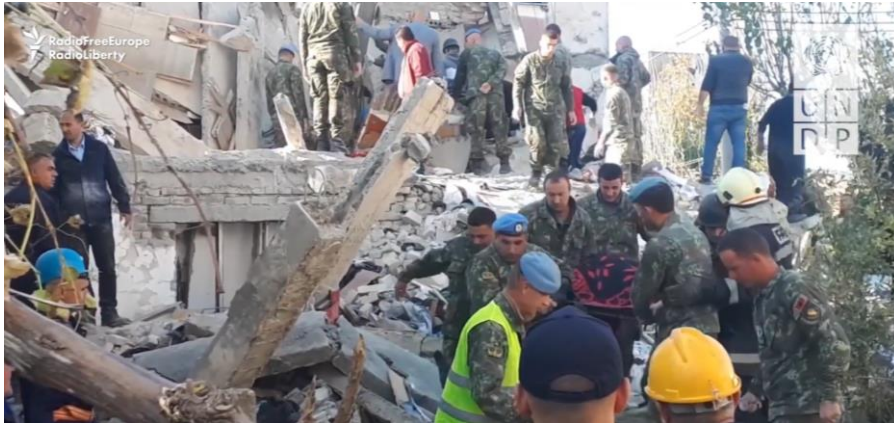
Slika 1-2: Spasavanje stanovnika iz ruševine zgrade posle zemljotresa od 26.11.2019. (UNDP, 2019)

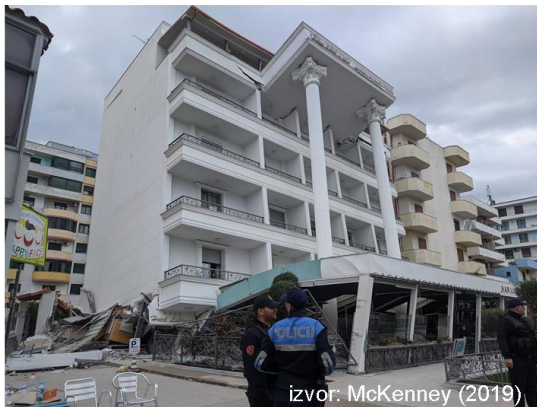
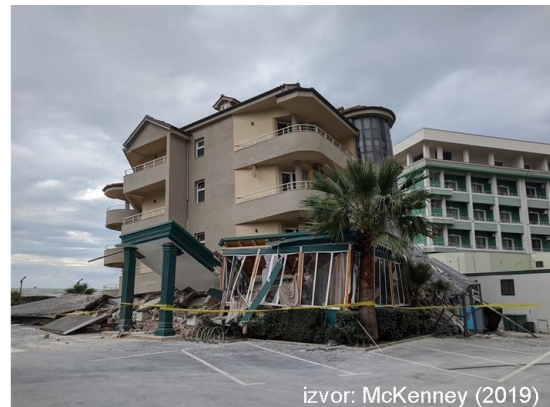
Primeri srušenih zgrada sa „fleksibilnim spratom“ u Albaniji nakon ovog zemljotresa prikazani su na Slikama 4-2 i 4-3. Pojava „fleksibilnog sprata“ posledica je velike razlike u krutostima pojedinih spratova, obično prizemnih spratova koji su fleksibilniji u odnosu na ostale spratove. Ovakvo ponašanje je tipično za fleksibilne AB ramovske sisteme za prijem seizmičkog opterećenja koji su česti u Albaniji. U ovom slučaju, pojava fleksibilnog sprata (vertikalne neregularnosti) prouzrokovana je neravnomerno raspoređenom zidanom ispunom u zgradama, koje su imale otvoreni prostor na prizemnim spratovima (garaže, poslovni prostor, prodavnice, restorani i sl.), dok je na ostalim spratovima postojala zidana ispuna (obično stambene jedinice). Zbog prisustva zidane ispune i povećane krutosti konstrukcija na višim spratovima, uticaji u AB stubovima na „otvorenim“ prizemnim spratovima bili su značajno uvećani, što je najverovatnije i rezultovalo oštećenjima i kolapsom konstrukcija. Ove konstrukcije su bile potpuno demolirane pre naše posete. Treba napomenuti i da je Hotel Ljubljana (Slika 4-2 a) imao tri nadograđena sprata! Drugi razlog velikih oštećenja stubova su manje dimenzije stubova u odnosu na grede uobičajenih visina (eng. „*weak column-strong beam*“), kao što je prikazano na Slikama 4-7 a) i 4-7 e).

Slika 4-2: Primeri kolapsa zgrada u Draču (Durrës) sa „fleksibilnim spratom“

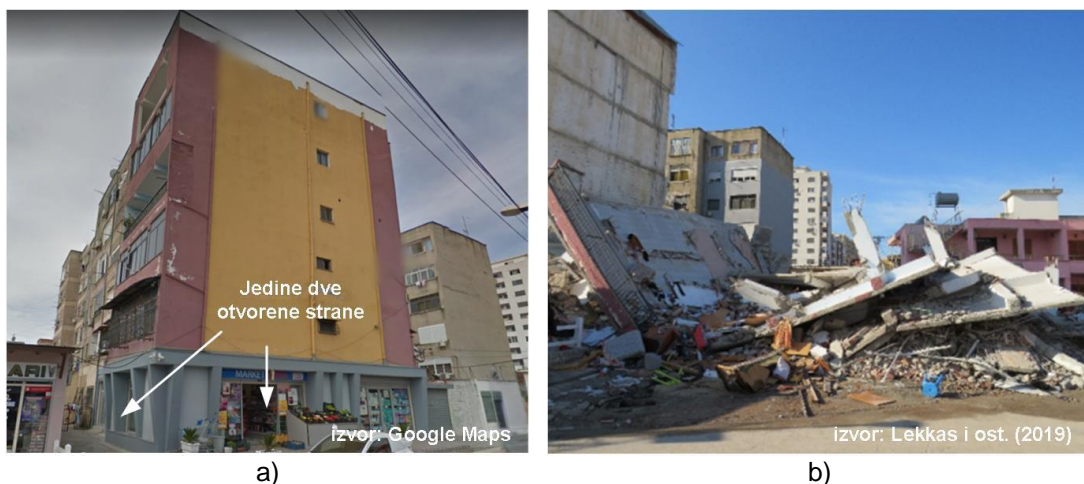
Slika 4-7 prikazuje kolaps zgrade koja je u prizemlju imala dve susedne otvorene strane dok je na ostalim stranama postojala zidana ispuna. Ruševine su raščišćene pre posete SUZI tima a veruje se da je kolaps konstrukcije došlo pre svega zbog torzionih efekata izazvanih značajnim povećanjem krutosti na zazidanim stranama i ekscentričnim položajem centra krutosti u odnosu na centar mase.

Slika 4-7: Kolaps zgrade u Draču usled pomeranja centra krutosti konstrukcije i pojave torzionih efekata – uticaj zidane ispune: a) pre zemljotresa i b) posle zemljotresa

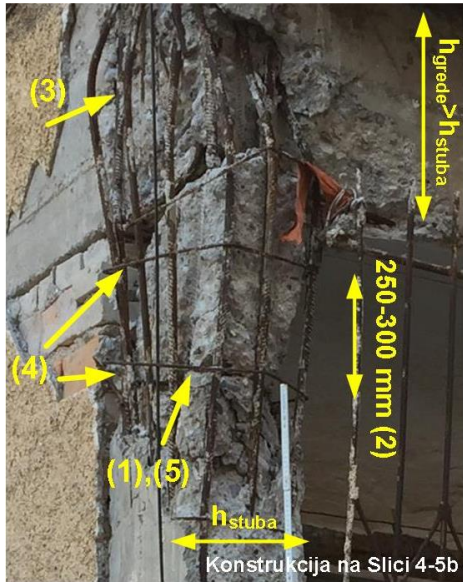
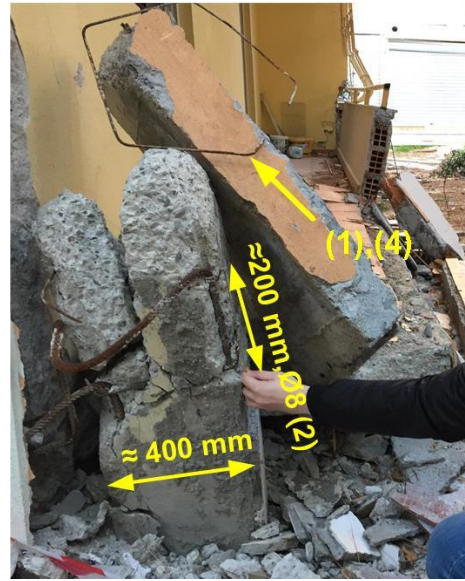
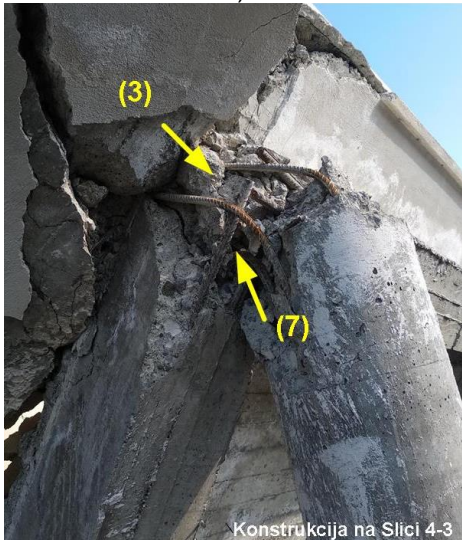
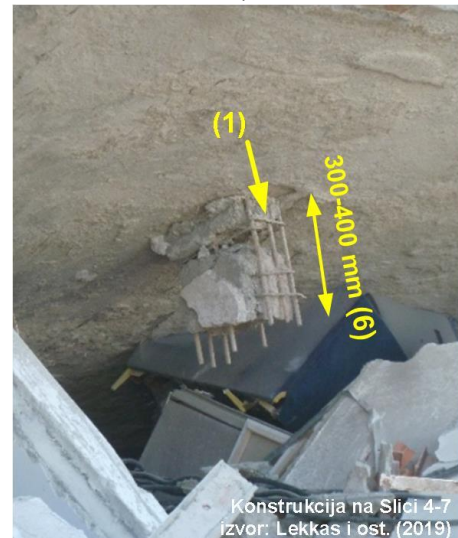
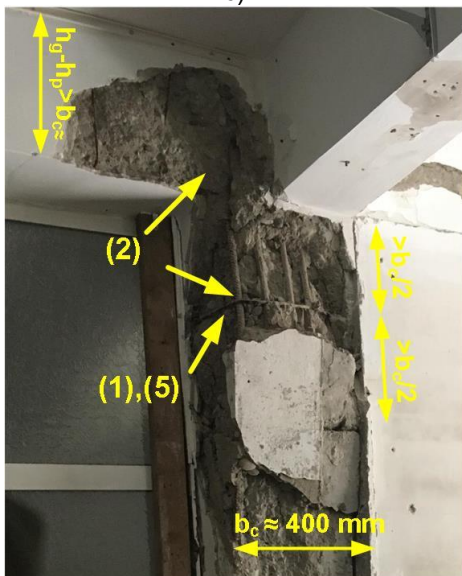
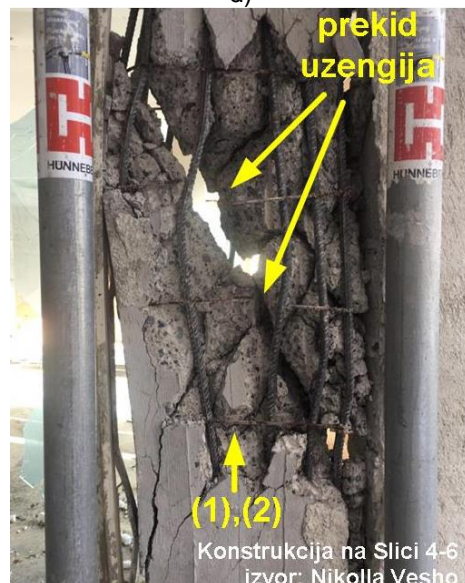
Kod najvećeg broja zgrada oštećenih ili srušenih usled ovog zemljotresa uočeno je nekoliko tipičnih grešaka pri oblikovanju detalja za lokalnu duktilnost elemenata AB ramova – stubova i greda. Primeri navedenih grešaka prikazani su na Slici 4-8. Autori veruju da su najčešće greške u načinu armiranja bile sledeće:

- (5) Uzengije u stubovima su često prečnika 6 mm, dok KTP-N.2-89 propisuje minimalni prečnik od 8 mm kod stubova u zoni intenziteta IX;
- (6) Nedovoljna dužina preklapanja pri nastavljanju armature (često 100% preklopljene armature na jednom mestu), i

- (7) Nedovoljno usidrena podužna armatura greda (bez kuka).

Slika 4-8: Primeri neadekvatno oblikovanih detalja armiranja AB elemenata

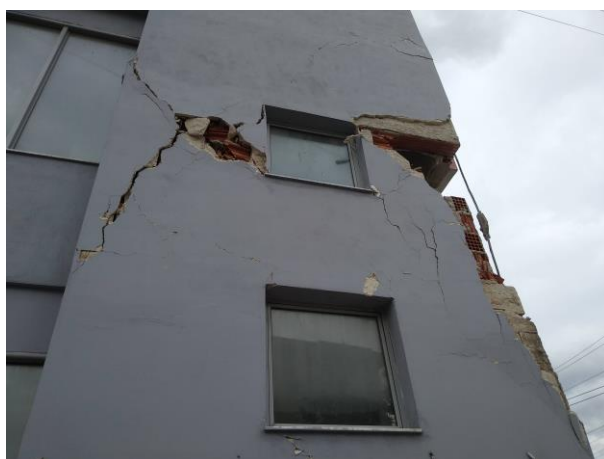
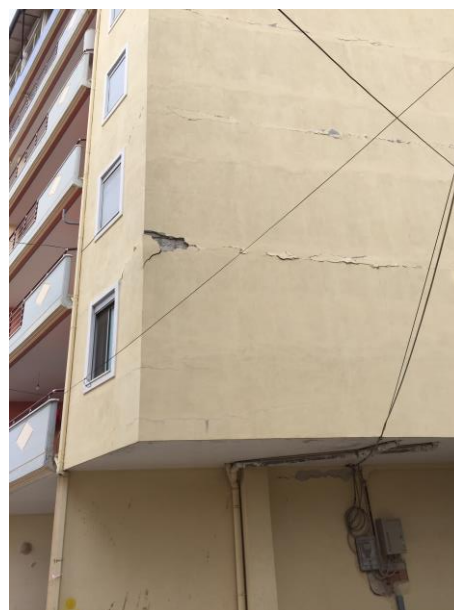
Oštećenja AB konstrukcija sa ispunom su bila dominantna u Draču (Slika 4-12), ali su pored toga uočena i u mestu Fuše-Kruja (Fushë-Krujë) (Slika 4-13a), Kruja (Krujë) (Slika 4-13b) i Bubć (Bubq) (Slika 4-4). Bitno je istaći uticaj ispune na globalno ponašanje cele konstrukcije. Zidana ispuna svojom krutošću dovodi do pojave „fleksibilnog“ sprata ukoliko se nalazi na višim spratovima a ne postoji u prizemlju. I to jeste čest slučaj zbog želje da se u prizemlju napravi slobodan prostor za lokale ili garaže. Ovo nažalost često dovodi do kolapsa konstrukcije (Slike 4-2 i 4-3), koji je zabeležen i u mnogim prethodnim zemljotresima. Kod zidane ispune sa otvorima celom dužinom zida odnosno u slučajevima kada je zidana ispuna u kontaktu sa stubom samo ne jednom delu njegove visine, javlja se „efekat skraćenog stuba“ (eng. „short column effect“). U ovim slučajevima deformacija stuba celom njegovom visinom je sprečena zbog kontakta sa krutom ispunom, što dovodi do povećanja sile smicanja i „slobodnom“ delu stuba i često je to uzrok loma samog stuba (Slika 4-5). Takođe, jasan pokazatelj neophodnosti uzimanja u obzir zidane ispune u procesu projektovanja je promena rasporeda krutosti u osnovi zgrade, do koje dolazi usled neregularnog rasporeda ispune, i koja izaziva nepovoljne torzione efekte pri dejstvu zemljotresa. Ovi efekti torzije su doveli do karakterističnog oštećenja zidova ispune u perifernim AB ramovima zgrada usled ovog zemljotresa (Slika 4-14a). Bitno je voditi računa o regularnom rasporedu ispune, što nije uvek moguće zbog arhitektonskih ali i funkcionalnih zahteva. Međutim, često ni to nije dovoljno jer se može desiti da u toku zemljotresa dođe do oštećenja zidova ispune i samim tim smanjenja njihove krutosti a to dovodi do povećanja torzionih efekata. Ovi efekti ispune na AB konstruktivne elemente su detaljnije opisani u Odeljku 4.1.3. Slika 4-14 b) pokazuje oštećenje ispune usled vertikalnih oscilacija tavanice na prepustima.

Slika 4-13: Primeri oštećenja zidane ispune zgrada sa AB ramovskim konstrukcijama: a) Fuše-Kruja (Fushë-Krujë) i b) Kruja (Krujë)

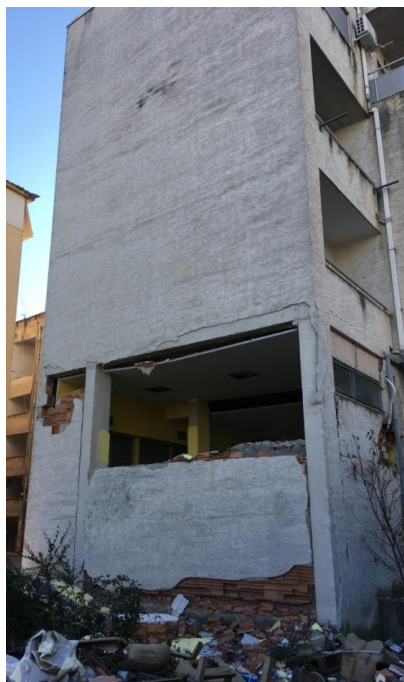
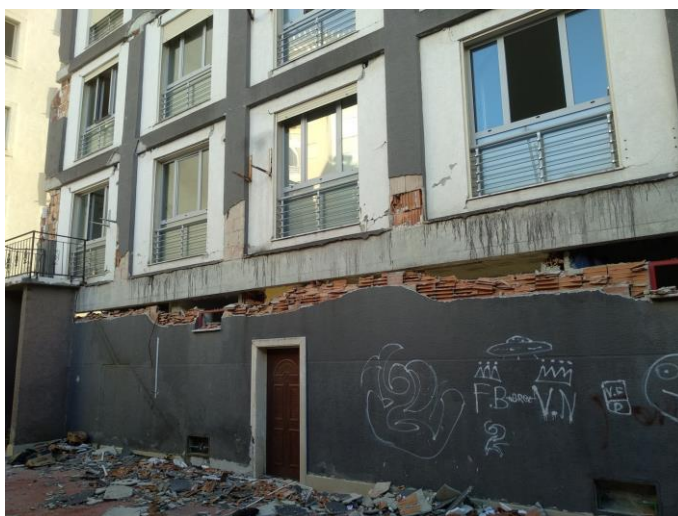
Slika 4-14: Oštećenja zidane ispune na periferiji objekata u Draču (Durrës)

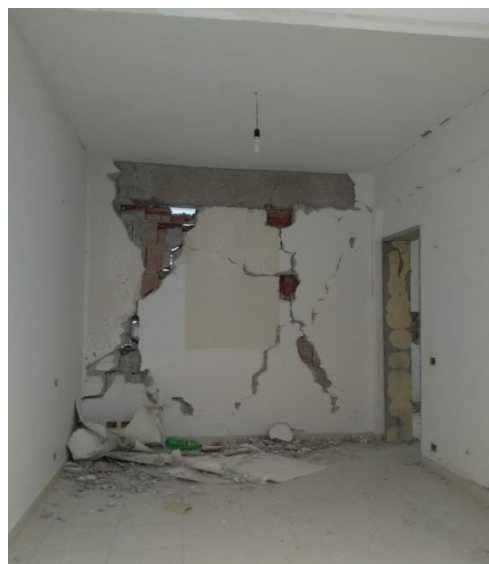
Značajan nivo oštećenja zidane ispune može se pripisati velikoj fleksibilnosti AB ramovske konstrukcije, koja svojom deformacijom izaziva oštećenje ispune u njenoj ravni (Butenweg i ost., 2016b). Ovaj vid oštećenja se može manifestovati u vidu dijagonalnih pukotina, najčešće u obliku slova „X“ (Slike 4-13 a) i 4-15) ili oštećenja uglova zida ispune (Slika 4-13b). Još dva karakteristična tipa oštećenja ispune u ravni, koja su zabeležena i u ovom zemljotresu, jesu horizontalno klizanje po malterskoj spojnici ili oštećenje centralnog dela zida usled izbočavanja (Slika 4-16). Treba napomenuti da je u toku obilaska oštećenih konstrukcija uočen značajan broj zidova ispune u kojima su blokovi bili postavljeni tako da su šupljine orijentisane horizontalno (pogledati Odeljak 3.2), i moguće je da je to dovelo do povećanja nivoa oštećenja, ali su potrebna detaljnija istraživanja kako bi se ovo ispitalo.

Slika 4-15: Dijagonalne pukotine u zidanoj ispuni

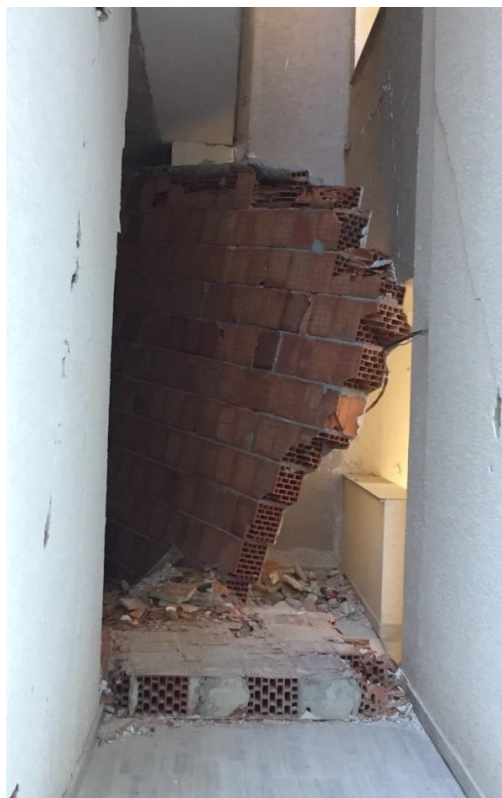
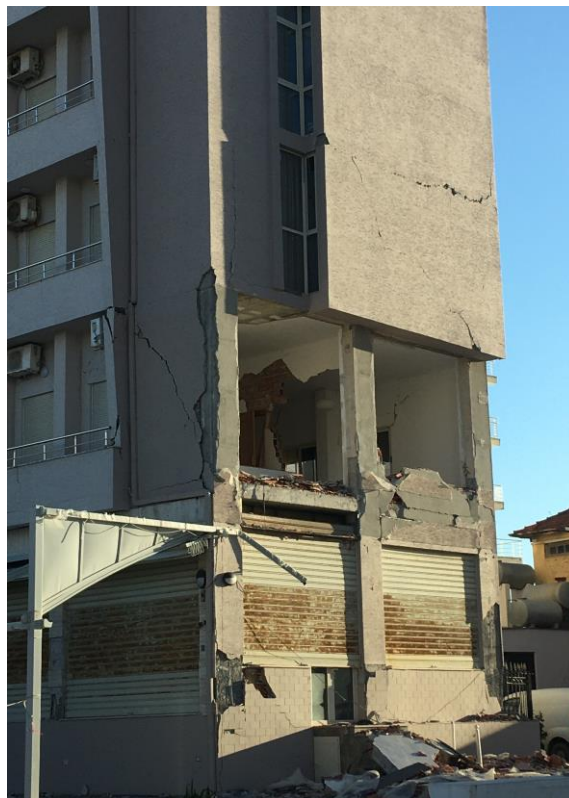
Pored oštećenja ispune usled dejstva zemljotresa u ravni zida, zabeležen je značajan broj slučajeva oštećenja ispune usled dejstva zemljotresa upravno na ravan zida. Usled ubrzanja koja se javljaju na nivou svake tavanice, na zid ispune pored deformacija rama deluje i inercijalna sila koja je proizvod ubrzanja i mase zida (Butenweg i ost., 2018a). Usled ovog opterećenja može doći do loma zida van ravni ili čak i do njegovog potpunog ispadanja iz AB rama (Slika 4-17). Čest tip loma van ravni jeste nagnjanje zida kao krutog tela, što se javlja zbog gubitka kontakta između ispune i zida (Slika 4-18). Naime, ispuna se tradicionalno izvodi tako što malter zapuni spojnici na kontaktu ispune i rama. Međutim, taj malter biva oštećen pri deformacijama rama u ravni i time se gubi veza rama i ispune, čime zid ispune postane ranjiv na dejstvo opterećenja van ravni (Butenweg i ost., 2018b).

Slika 4-17: Lom i ispadanje zida van ravni na zgradama u Draču (Durrës)

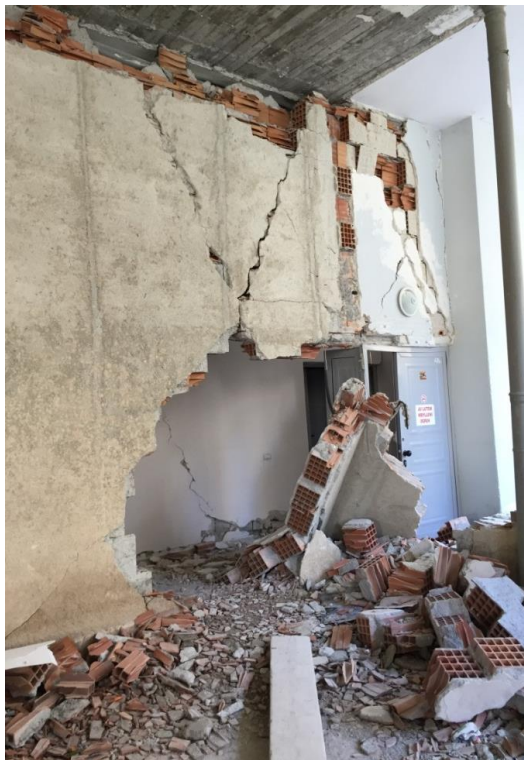
a)

Slika 4-22: Oštećenje i ispadanje ispune van ravni unutar zgrade u Draču (Durrës)

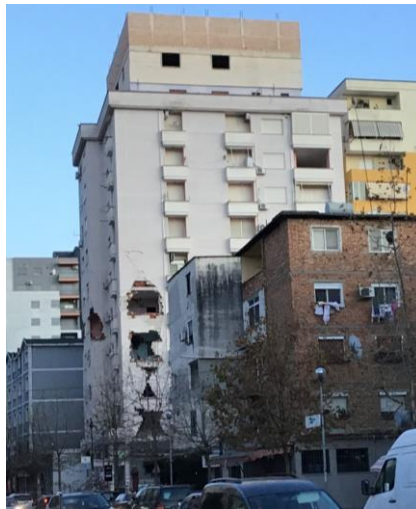
Na osnovu posete nekoliko pogođenih gradova i sela članovi SUZI tima zaključili su da zidane konstrukcije zgrada nisu pretrpele ozbiljna oštećenja usled ovog zemljotresa, međutim ovo opažanje nije zasnovano na zvaničnim statističkim podacima (koji nisu dostupni). Slika 5-2 prikazuje neoštećene zidane zgrade srednje visine u Draču (Durrës), dok se u pozadini nalazi AB višespratnica koja je pretrpela oštećenja zidova ispune u ovom zemljotresu.

Slika 5-2: Neoštećena zgrada od nearmirane zidarije (napred) i moderna AB zgrada sa oštećenom zidanom ispunom (pozadina) u Draču (Durrës)

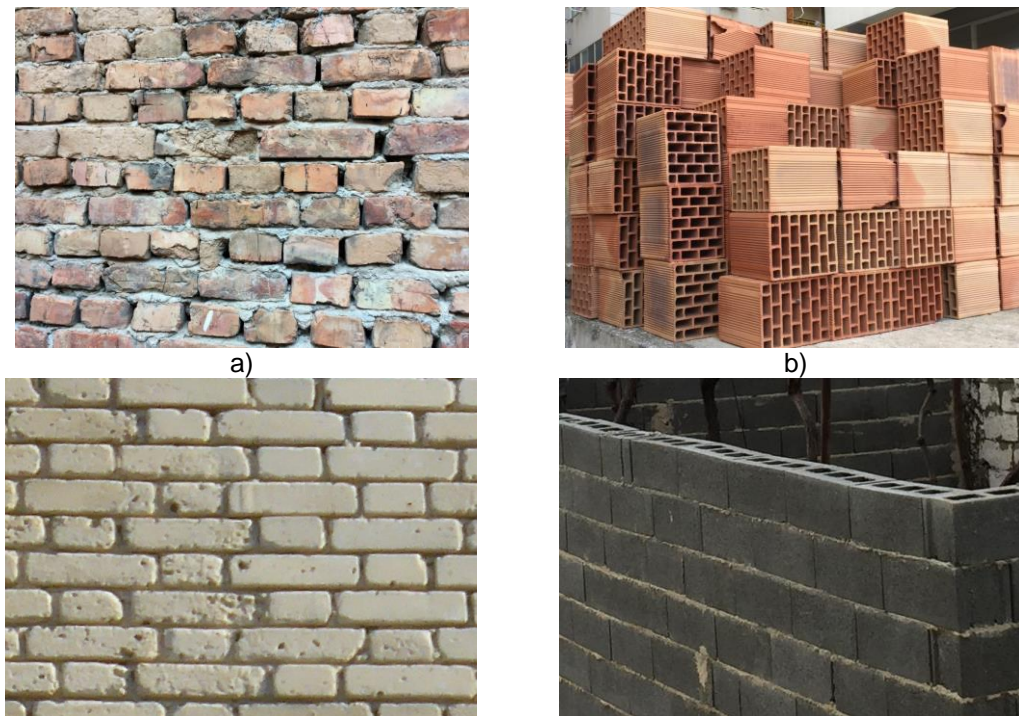
Pri izgradnji zidanih objekata u Albaniji korišćeni su različiti materijali, kao što su puna opeka od pečene gline, ošupljeni glineni blokovi, silikatna opeka, kao i šuplji betonski blokovi (Slika 5-3). Treba napomenuti da je pre 1990. godine uglavnom korišćena puna opeka od pečene gline, a u nekim slučajevima i silikatna opeka (tipične dimenzije 250 mm x 120 mm x 65 mm). Primena ošupljenih glinenih blokova započela je posle 1990. godine. Blokovi prikazani na slici imaju dužinu od 250 mm, a ošupljena površina ima dimenzije 190 x 250 mm. Ovakvi blokovi se najčešće koriste za gradnju ispune u AB konstrukcijama zgrada, osim u retkim slučajevima kada su u pitanju zidane zgrade niže spratnosti. Šuplji betonski blokovi nisu široko primenjivani za izgradnju zidanih zgrada, međutim prema izveštaju Svetske Banke (World Bank, 2019) većina zgrada sa zidovima od šupljih betonskih blokova su pretrpele ozbiljna oštećenja i/ili kolaps, najverovatnije zbog lošeg kvaliteta (čvrstoće) šupljih blokova.

Mehaničke karakteristike materijala zidanih konstrukcija (opeka, malter) značajno utiču na nosivost konstrukcijskih elemenata usled kombinovanog dejstva gravitacionog i seizmičkog opterećenja. Prema informacijama iz albanskih izvora prosečna marka opeke je M-75 (čvrstoća na pritisak 7.5 MPa), dok marka maltera varira od M-15 do M-25 (čvrstoća na pritisak 1.5 do 2.5 MPa) (Bilgin i Korini, 2012; Guri, 2019). Na osnovu ovih karakteristika može se smatrati da je u pitanju zidarija niske čvrstoće. Fasade na najvećem broju zidanih zgrada u Albaniji nemaju malter, što je svakako uticalo na ubrzano propadanje konstrukcije usled atmosferskih uticaja. Kao što je pomenuto u Poglavlju 3, u nekim slučajevima je kvalitet izvođenja radova bio prilično loš (Slika 5-3 a).

Slika 5-3: Tipovi zidarije koji se primenjuju u Albaniji: a) puna opeka od pečene gline (cigle); b) ošupljeni glineni blokovi; c) silikatna opeka, i d) šuplji betonski blokovi

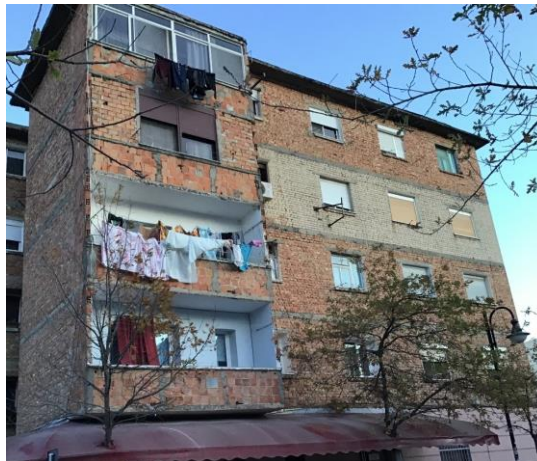
Primitili smo i da su često korišćeni različiti tipovi opeke u istoj zgradi, najverovatnije zbog renoviranja i nadogradnje ovih zgrada tokom vremena. Slika 5-4 prikazuje zidanu zgradu sa 5 etaža, koja je izgrađena korišćenjem pune opeke od pečene gline, ali je na četvrtoj etaži fasadni zid renoviran korišćenjem silikatne opeke, dok su parapeti u okviru zastakljenih balkona su izgrađeni korišćenjem ošupljenih glinenih blokova.

Slika 5-4: Korišćenje različitih zidanih elemenata u istoj zgradi

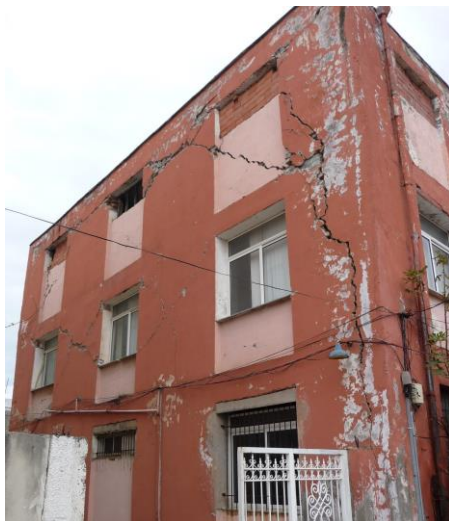
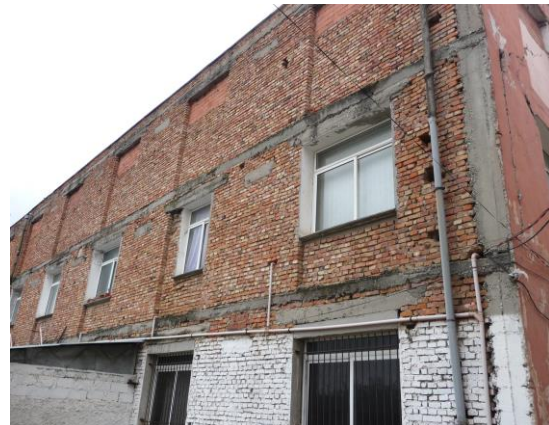
Zgrade ovog tipa nisu pretrpele značajna oštećenja usled zemljotresa od 26.11.2019. Primećena su oštećenja jedne zgrade ovog tipa sa 3 etaže u Draču, i to usled dejstva zemljotresa upravno na ravan zida (Slika 5-12). Može se videti da su se horizontalne pukotine pojavile na nivou poslednje etaže, a postoje i dijagonalne i vertikalne pukotine na desnom kraju zgrade (Slika 5-12 a). Pretpostavlja se da su vertikalni serklaži postojali samo u uglovima zgrade (na spoju podužnih i poprečnih zidova), što se može videti na fasadi zgrade koja nije omalterisana (Slika 5-12 b). Verujemo da je odsustvo vertikalnog serklaža na sredini raspona doprinelo umanjenu otpornosti ovog zida na dejstvo zemljotresa upravno na ravan zida.

Slika 5-12: Oštećenje zidane zgrade sa AB serklažima usled opterećenja upravno na ravan zida, Drač: a) pukotine na prednjoj fasadi i b) zadnja fasada koja pokazuje lokacije vertikalnih serklaža

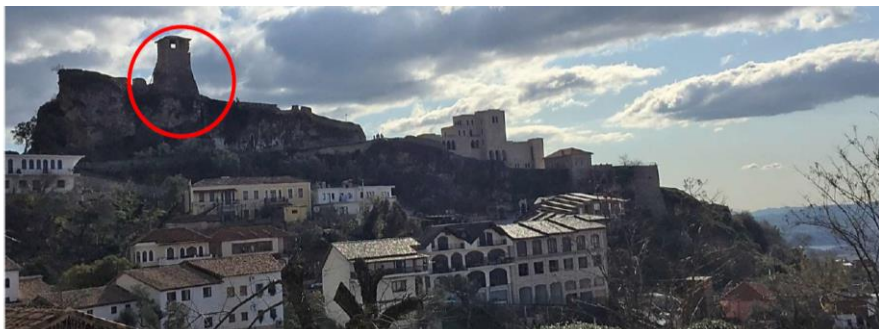
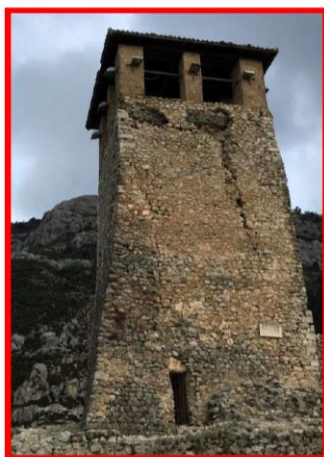
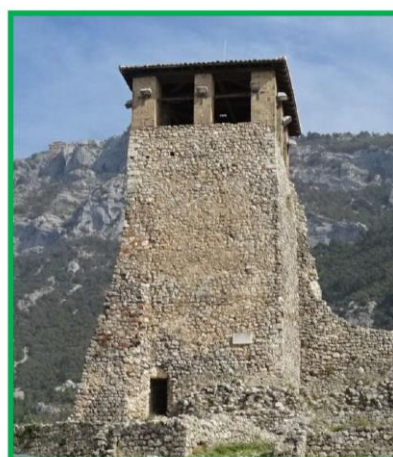
od neprijatelja – sa tornja se pruža pogled na ceo region. Usled zemljotresa je došlo do oštećenja tornja u gornjem delu, uglavnom u obliku pukotina i ispadanja kamena. Ova vrsta oštećenja tipična je za kamenu zidariju od neobrađenog kamena, kod koje unutrašnja i spoljašnja površina zida nisu povezane jer se u sredini nalazi ispuna od blata i sitnog kamenja. Crveno uokvirena slika prikazuje oštećenja tornja posle zemljotresa od 26.11.2019. a zeleno uokvirena slika prikazuje toranj pre zemljotresa. Nije poznato da li je ovaj toranj bio oštećen usled prethodnih zemljotresa u Albaniji.

Slika 5-16: Istorijska tvrđava i toranj-osmatračnica u gradu Kruja

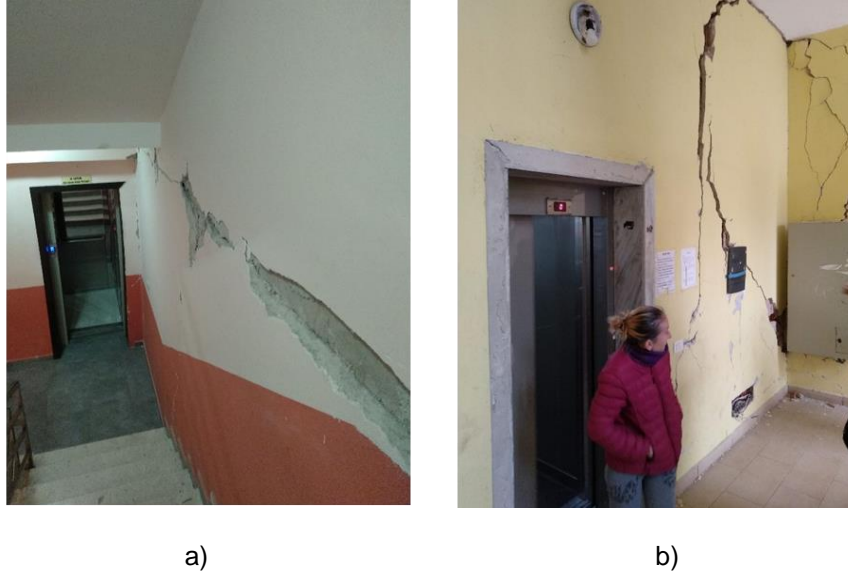
U nekoliko oštećenih objekata koje smo posetili u gradovima Drač (Durrës) i Fuše-Kruja (Fushë-Krujë) liftovi su radili uprkos oštećenja na zidanoj ispuni u blizini lifta. Slika 7-5 prikazuje unutrašnjost dva novija AB objekta veće spratnosti (preko pet spratova), u kojima su liftovi funkcionisali iako su objekti pretrpeli nekonstruktivna oštećenja. Pretpostavljamo da su ove zgrade imale AB liftovska jezgra, što bi objasnilo neznatna konstruktivna oštećenja usled ovog zemljotresa.

Slika 7-5: Primeri funkcionalnih liftova u oštećenim objektima: a) zgrada u Draču (Durrës) i b) zgrada u Fuše-Kruja (Fushë-Krujë)

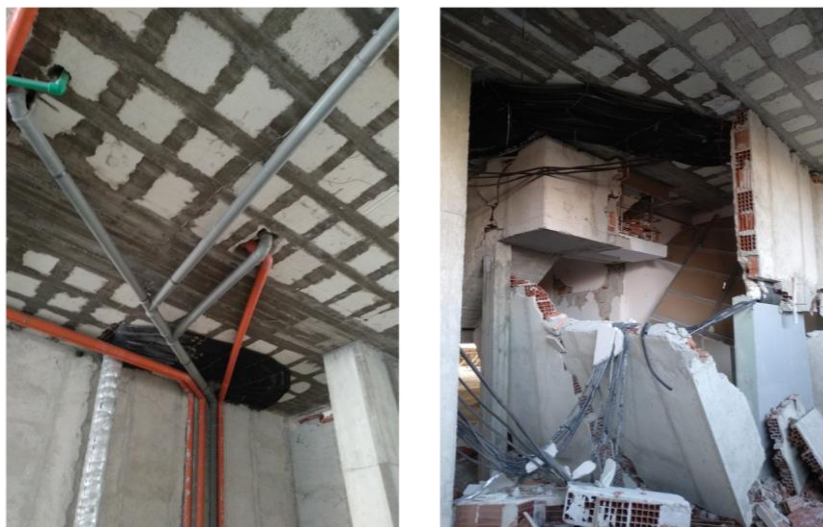
Usled loma ispuke, instalacije u „fleksibilnoj zgradi“ u Draču (*Durrës*) su bile oštećene. Razlika između instalacija koje su se nalazile na prvom spratu daleko od ispuke i instalacija u blizini ispuke se vidi na slici 7-8. Usled oštećenja instalacija, stanari na višim spratovima nisu imali pristup vodovodu, kanalizaciji i električnoj energiji.

Slika 7-8: Primeri instalacija: a) daleko od ispuke i b) blizu ispuke, „fleksibilna zgrada“ u Draču (*Durrës*)

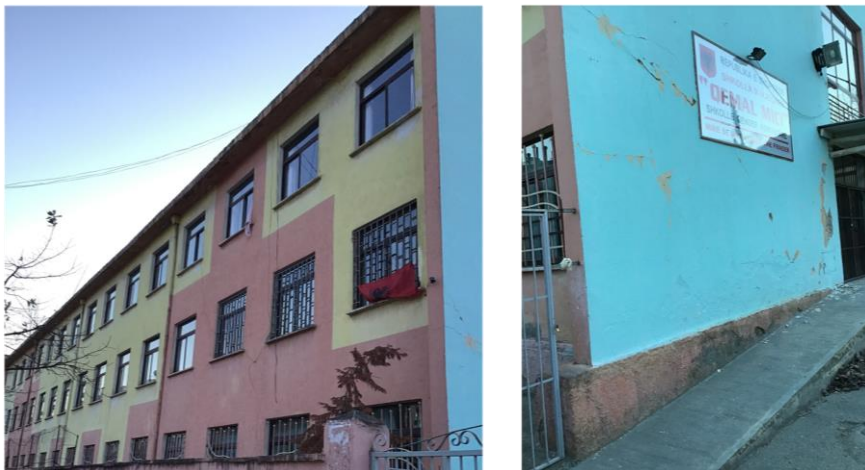
Škole u ugroženom području su bile zatvorene prvih nedelju dana nakon zemljotresa (UNDP, WB i EU, 2020). U toku dve nedelje nakon zemljotresa, 39 škola je bilo evakuisano jer nisu bile bezbedne (McKenney, 2019a). Procenjuje se da 21.000 učenika, odnosno 7% učenika u 11 pogođenih opština nije moglo da pohađa nastavu zbog oštećenja na školama, ali je organizovan prevoz ovih učenika do najbližih funkcionalnih škola (UNDP, WB i EU, 2020). Obrazovni objekti uključuju vrtiće, predškolske ustanove, osnovne i srednje škole. Procenjuje se da je 76 objekata ovog tipa potpuno oštećeno i moraće da bude srušeno, 75 je delimično oštećeno (30% do 50% površine ne može da se koristi), a dodatnih 170 objekata je pretrpelo manja oštećenja (manje od 10% površine nije funkcionalno). Slika 7-9 prikazuje oštećenu školu u Draču. Na osnovu vrste oštećenja, pretpostavljamo da je u pitanju zidani objekat.

Slika 7-9: Škola u Draču (*Durrës*) oštećena tokom zemljotresa: a) objekat i b) oštećeni zid

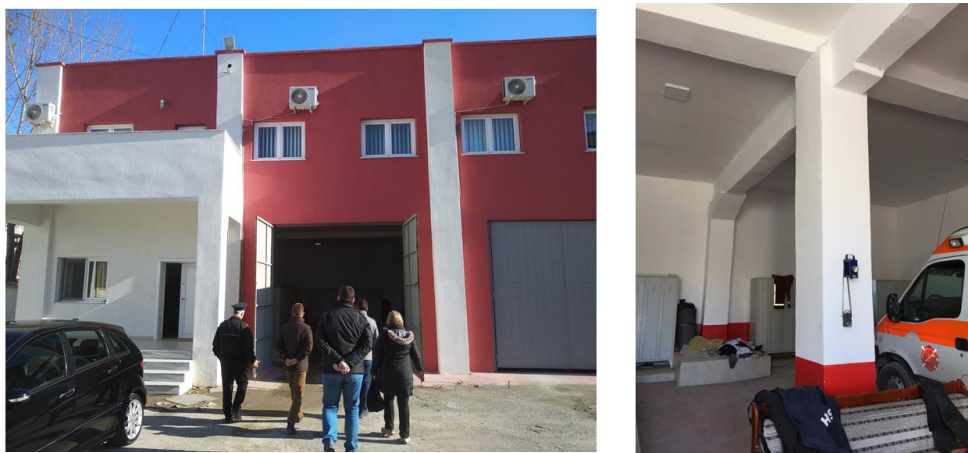
Vatrogasna stanica u Draču (*Durrës*) je bila seizmički ojačana pre zemljotresa, povećanjem poprečnog preseka i armature stubova (Slika 7-10). Ovaj objekat nije bio oštećen usled ovog zemljotresa.

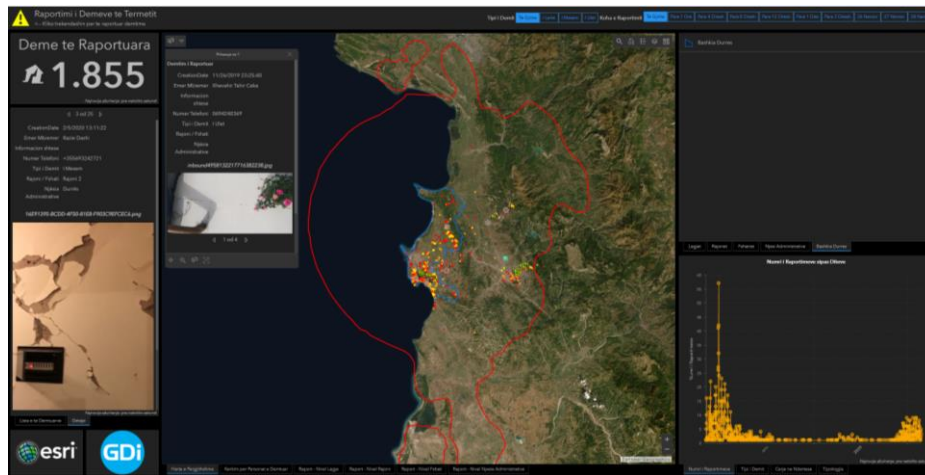
Slika 7-11: GIS baza podataka o oštećenim objektima, primer Drača (Durrës) (GDI, 2019)

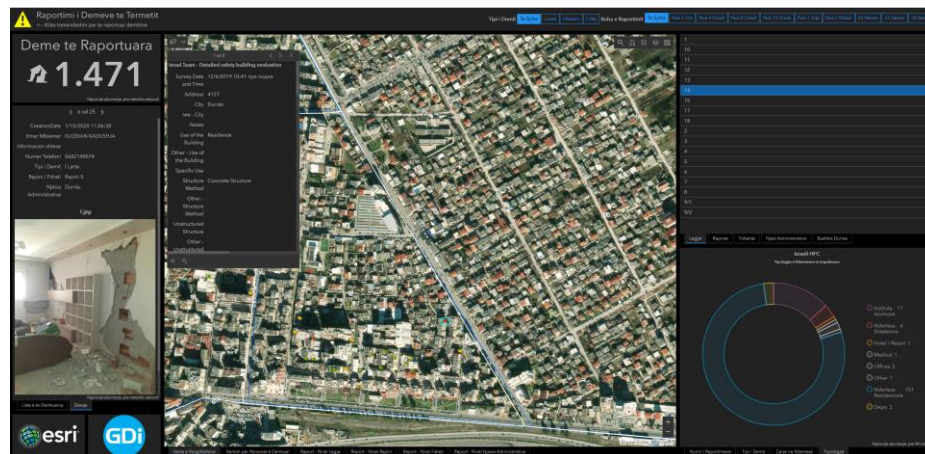
Slika 7-12: Podaci o oštećenom objektu u GIS bazi (GDI, 2019)

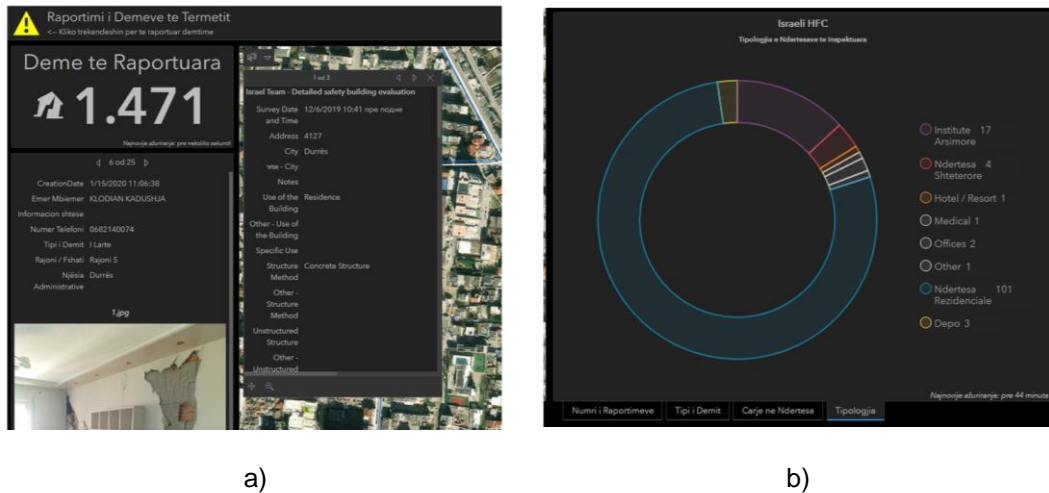
Slika 7-13: GIS baza: a) nepotpuni podaci o objektu i b) statistička analiza podataka u GIS bazi na osnovu namene objekta (GDI, 2019)
