# JEDAN SLUČAJ ISPITIVANJA OTPORNOSTI PREGRADNIH ZIDOVA NA DEJSTVO BOČNIH UDARA\*

## ONE CASE OF TESTING OF RESISTANCE PARTITION WALLS SUBJECTED TO LATERAL STROKE

UDK: 692.24.04  
Stručni rad

Prof. dr Mihailo MURAVLJOV, dipl. inž. građ.  
Prof. dr Dragica JEVTIĆ, dipl. inž. tehnolog.  
Asistent pripravnik Aleksandar SAVIĆ, dipl. inž. građ.

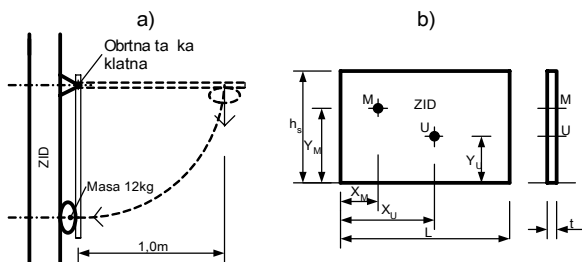
Slika 2. Dispozicija ispitivanja zidova

Kao što je već rečeno u Uvodu, predmetna eksperimentalna ispitivanja u smislu materijalizacije sprovedena su primenom interne metode IMK, odnosno primenom uređaja tipa fizičkog klatna prikazanog na slici 2a,

kojim se u tački „U” zida obezbeđuje efekat bočnih udara propisanog intenziteta od 120J. Masa od 12kg u okviru predmetnog uređaja predstavlja masu zbijenog peska u odgovarajućoj plastičnoj vrećici (Slika 3).

Na slici 2b, pak, prikazan je opšti slučaj zida na kome je sprovedeno predmetno ispitivanje na udar. Tačka „U” je, kao što je već rečeno, tačka u kojoj se direktno ispoljava udarno dejstvo klatna, dok je tačka „M” tačka u kojoj se mere dinamički efekti udara preko grafičkih zapisa iz kojih se mogu dobiti amplitude, frekvencije i gašenja vibracija koje sa javljaju pri predmetnom ispitivanju. Ovde se napominje da su tačke „U” i „M” kod sprovedenih ispitivanja uvek bile na različitim (suprotnim) površinama zidova.

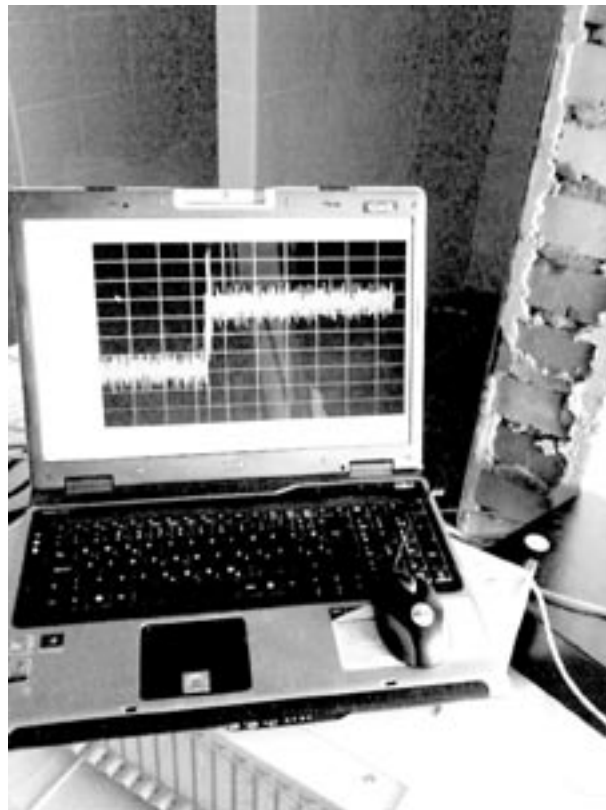
Slika 4. Aparatura za registrovanje i akviziciju izmerenih veličina

Ovde se napominje da je za merenje efekata udara korišćen induktivni ugibomer W20 proizvođača „Hottinger” povezan sa aparaturom MGC+ za automatsko snima-

nje podataka. Akvizicija, odnosno registrovanje podataka merenja izvršeno je pomoću lap-topa ACER (Slika 4).
