КОНТРОЛА РЕЗУЛТАТА ТЕСТА ИНТЕГРИТЕТА ШИПОВА- КАРАКТЕРИСТИЧНИ ПРИМЕРИ ИЗ ПРАКСЕ

CONTROL OF RESULTS OF PILE INTEGRITY TEST- CHARACTERISTIC EXAMPLES FROM PRACTICE

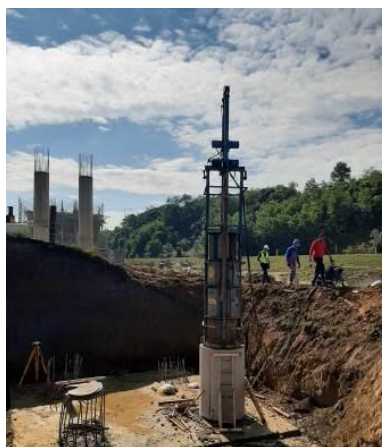
На захтев наручиоца радова спроведен је опит динамичког оптерећења шипа за утврђивање носивости шипа. Динамичко оптерећење шипа као и тест интегритета су у основи засновани на таласној теорији. Интегритет шипа представља нискодилатациони тест где се ударац о главу шипа остварује ручним чекићем, док је динамичко испитивање шипа високо дилатациони тест где се ударац о главу шипа спроводи тегом одговарајуће тежине. За потребе утврђивања носивости шипа употребљен је тег тежине 10t (Слика 5). Прорачунска сила у шипу износила је 2500kN.

Слика 5. Опрема за динамичко оптерећење шипа
Figure 5. Equipment for dynamic load test
