**DVANAESTO MEĐUNARODNO NAUČNO – STRUČNO
SAVETOVANJE
OCENA STANJA, ODRŽAVANJE I SANACIJA GRAĐEVINSKIH
OBJEKATA**

Originalni naučni rad

**SANACIJA DRVENIH GREDA POMOĆU ČELIČNIH PLOČA UGRAĐENIH
LEPLJENJEM**

REPAIR OF TIMBER BEAMS USING BONDED IN STEEL PLATES

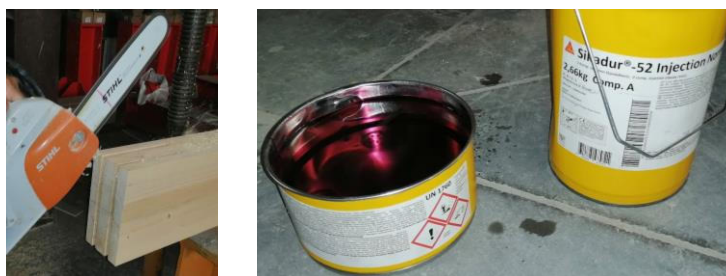
Slika 1. Priprema eksperimenta

Uzorcima serije "B" su grede sa formiranim nastavkom. Svaka greda iz serije "B" je prvo presečena na sredini. Zatim je urađeno formiranje proreza za umetanje čeličnih ploča za vezu. Prerez je napravljen motornom testerom, što je oprema koja se očekuje u slučaju izvođenja radova na gradilištu (slika 2). Prerez je dimenzija 13 x 205 x 240 mm. Na svakom mestu nastavka su napravljena dva proreza za umetanje dve ploče. Smatra se da je veza sa dve ploče bolja od veze sa jednom pločom u sredini grede iz razloga boljeg angažovanja kompletnog poprečnog preseka u prenosu sila.

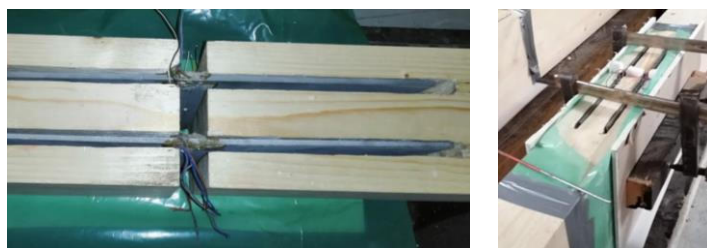
Slika 3. Ugradnja čeličnih ploča u proreze

Spoj je izveden tako da čelična ploča zadire u svaki od delova grede koji se spajaju, a pri tom se ostavlja zazor od 20 mm između delova koji se nastavljaju. Ovakva dispozicija je usvojena kako bi se onemogućio kontakt između dva drvena elementa. Bez kontakta između drvenih elemenata nije moguće formiranje sprega sila između kontaktnog pritiska u drvetu i zatezanja u donjoj zoni čeličnih ploča. Spoj mora da prenosi sile isključivo na relaciji epoksid-drvo i epoksid-čelik. Prerez na gredama je napravljen veći od dimenzije ploče koja se umeće. Na ovaj način je lako ugraditi ploče u projektovani položaj i lako je usuti lepak, pri čemu je obuhvaćena i eventualna izvođačka greška usled nemogućnosti finog ugrađivanja čeličnih ploča u drvene elemente na gradilištu. Formirani prorezi su očišćeni vazduhom pod pritiskom, izudavan je ostatak piljevine i drvene prašine nastale tokom rezanja. U svaki prorez su postavljene čelične ploče koje su fiksirane podmetačima u sredini proreza (slika 3).

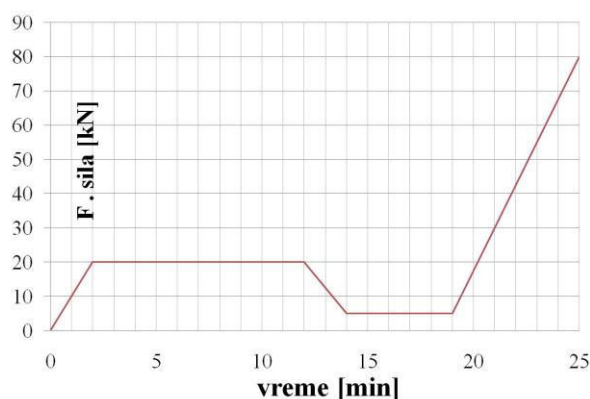
Slika 4. Način unosa opterećenja na grede serije "B"

serije "A" se opterećuju neprekidno do loma, dok se grede serije "B" prvo opterećuju do sile na presi $F=20$ kN. Ova sila se održava na gredi 10min, zatim se vrši rasteričavanje do 5kN i potom se sila unosi do loma. Način opterećivanja greda serije "B" je prikazan na slici 4. Postavka eksperimenta je prikazana na slici 5.

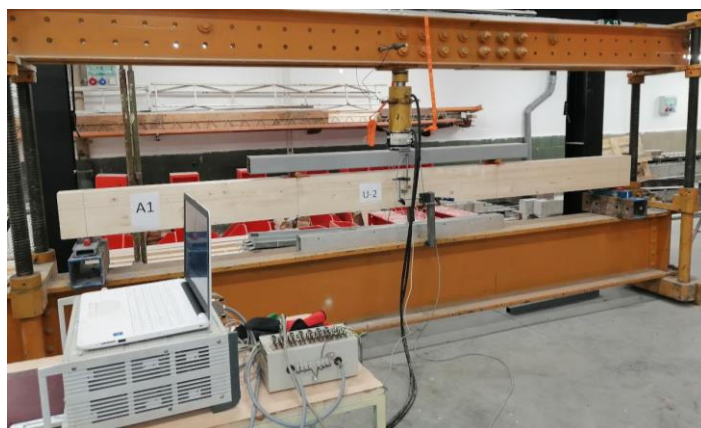
Slika 5. Postavka eksperimenta u laboratoriji

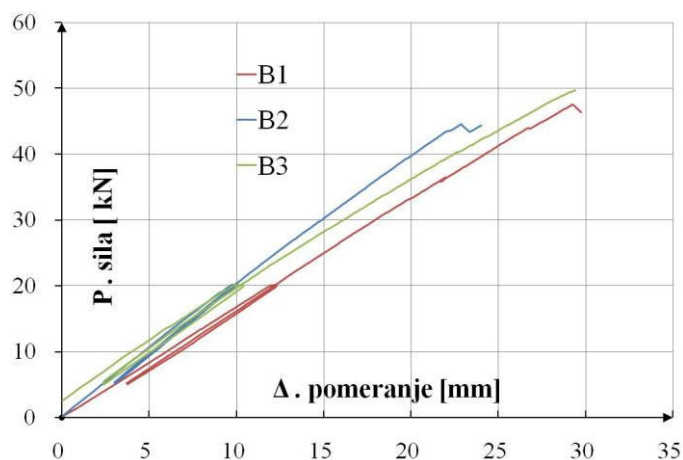
Na dijagramu sila-pomeranje, slika 6, se vidi linearno elastično ponašanje greda serije "B". Ponašanje je linearno elastično za period opterećivanja i rasterećivanja nosača, te posle ponovo tokom opterećenja sve do loma. Nakon loma ugibi, to jest pomeranje na dijagramu naglo raste, te je taj deo dijagrama isključen kako bi se moglo sagledati opterećenje-rasterećenje u elastičnoj zoni.

Slika 6. Dijagram sila - pomeranje serije "B"
