# UPRAVLJANJE ŠINSKIM DEFEKTIMA USLED ZAMORA MATERIJALA

## MANAGEMENT OF RCF RAIL DEFECTS

Pregledni rad

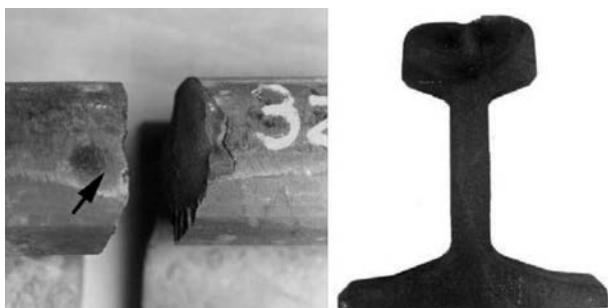
Slika 1. Jeden od šinskih lomova u Hatfield-u usled zamora šinskog čelika [5]

Habanje šina, kontaktni zamor pri kotrljanju točkova po glavi šine i plastično tečenje šinskog čelika u najvećoj meri doprinose propadanju šine, zavisno od uslova eksploracije i vremenom dovode do pojave površinskih i potpovršinskih prslina u šinskem čeliku. Lom šine je poslednja faza procesa razvoja prslina i može da dovede do katastrofalnih iskliznica vozila iz koloseka. Posledice mogu da uključe smrt, ranjavanje, materijalne troškove i gubitak poverenja javnosti. Pored toga, ovi događaji mogu imati razorne i dugotrajne efekte na privredu. Jedna od najpoznatijih nesreća usled zamora šinskog čelika dogodila se u Hatfield-u 17. oktobra 2000. godine [5]. Sukcesivni šinski lomovi su se javili na dužinu od 35 m sa 300 kritičnih head checking prslina (HC) (slika 1). Nesreća se dogodila kada je šinski lom izazvao iskliznuće ekspresnog putničkog voza (na relaciji London – Leeds) koji je saobraćao brzinom 117 km/h. Posle ove katastrofe EU je započela bezbednosne inspekcije kako bi se predupredili problemi koji nastaju usled zamora šinskog čelika. Ukoliko se dopusti nekontrolisan razvoj prslina usled zamora šinskog čelika, odnosno ako se na vreme ne sprovedu odgovarajuće mere održavanja, njen životni vek može da se redukuje na 2-3 godine.

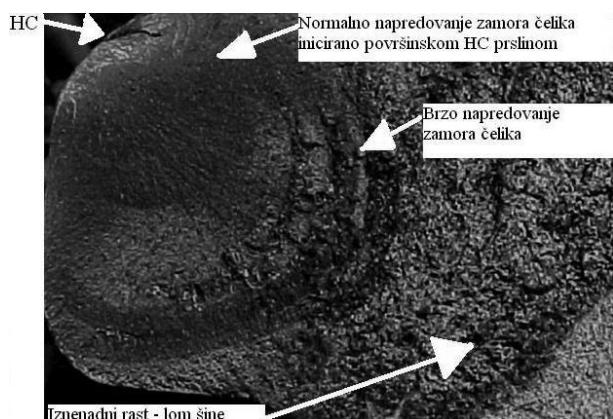
Slika 2. Izgled defekta tipa HC na voznoj ivici glave šine (levo) i linije napredovanja prsline usled zamora šinskog čelika (desno)

Zamor šinskog čelika predstavlja proces postepevnog razaranja usled nastanka i razvoja inicijalne prsline, sve do loma šine u koloseku pod dejstvom promenljivog opterećenja od saobraćaja, koje se na šinu prenosi preko male površine dodira sa točkom vozila. Površina loma usled zamora materijala, u opštem slučaju, ima karakterističan izgled. Na njoj se uočavaju dve izrazito različite površine: zona zamora i zona nasilnog loma. Zona zamora je glatka i tamna površina na kojoj se uočavaju linije napredovanja zamorne prsline (slika 2).

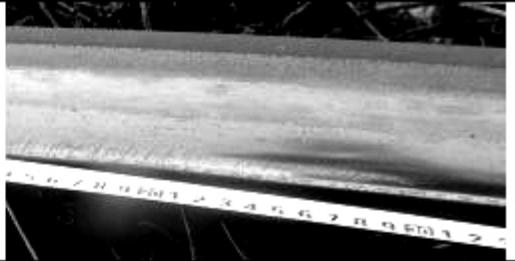
Slika 4. Fotografija i popunjena formular za unos u bazu [20]

<b>1. General information:</b>		
<p>Type of defect : HC defect (Code number: 2223)</p>

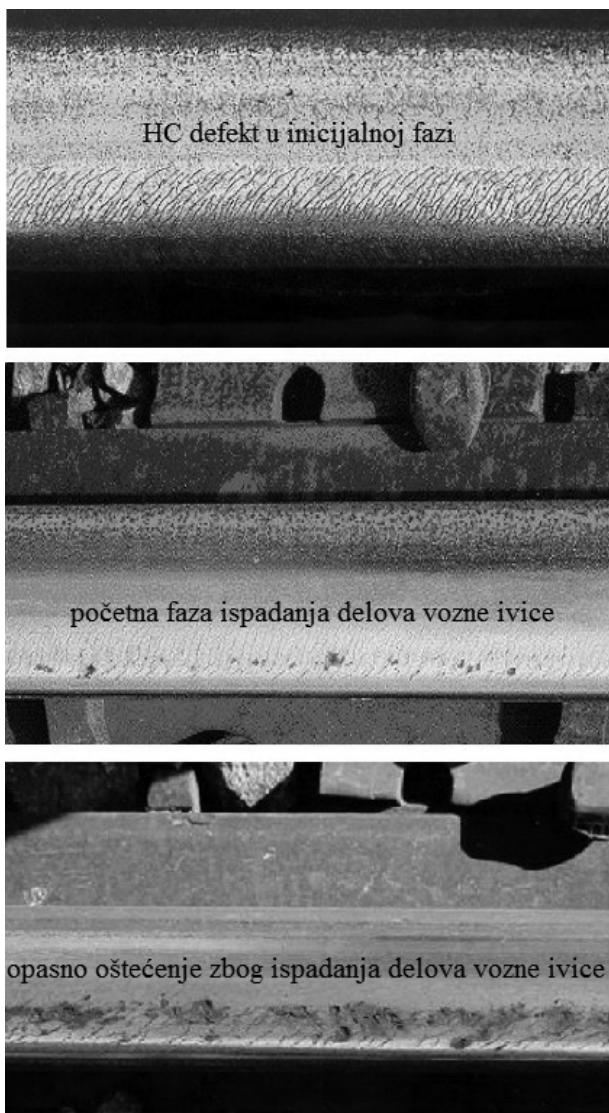
Slika 5. Faze razvoja HC defekta

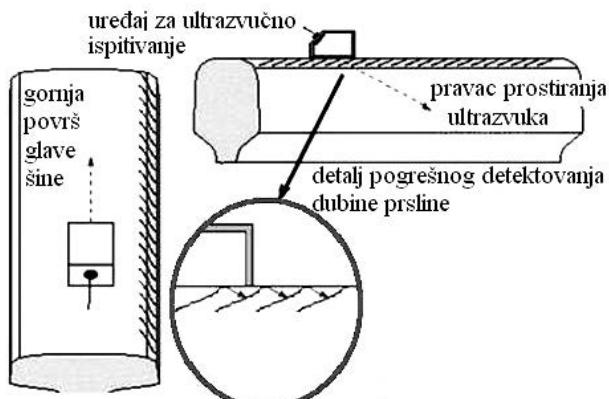
Slika 6. Nepouzdano merenje dubine HC defekata primenom ultrazvučne inspekcije [21]

Ovaj metod nije primenljiv za inspekciju RCF površinskih prsline na malom rastojanju i pod malim uglom u odnosu na gornju površ glave šine. Takođe, ovaj metod ne može da pruži precizno merenje u uzanoj zoni vozne ivice na glavi šine. Kombinacija ultrazvučne inspekcije i inspekcije na bazi vrtložnih struja povećava verovatnoću ranog otkrivanja RCF defekata. To je način za otkrivanje većine, ali ne i svih RCF defekata. Slika 6 prikazuje uslove kada neke od dubljih HC prsline ostaju nedetektovane zbog ograničenja metode ultrazvučne inspekcije.

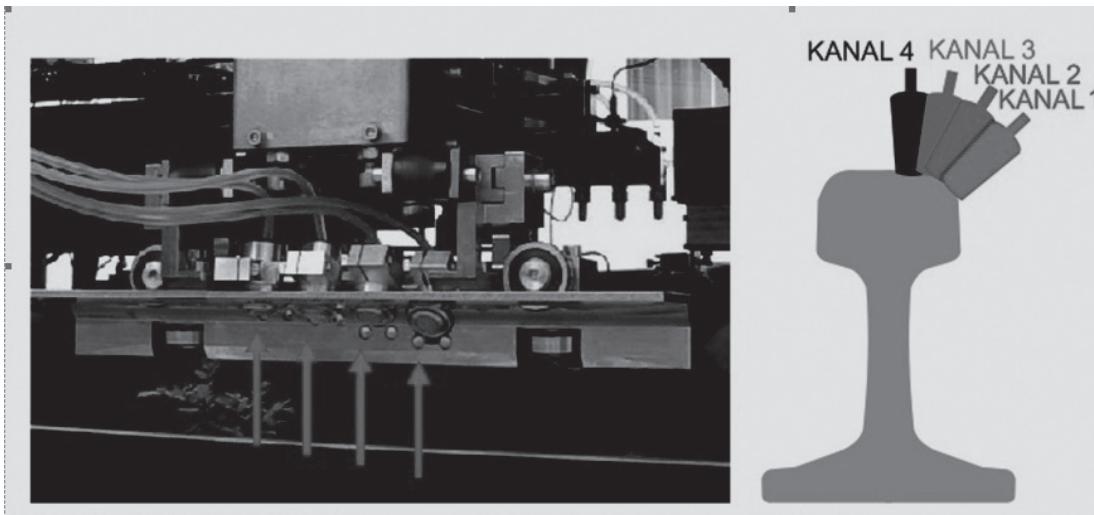
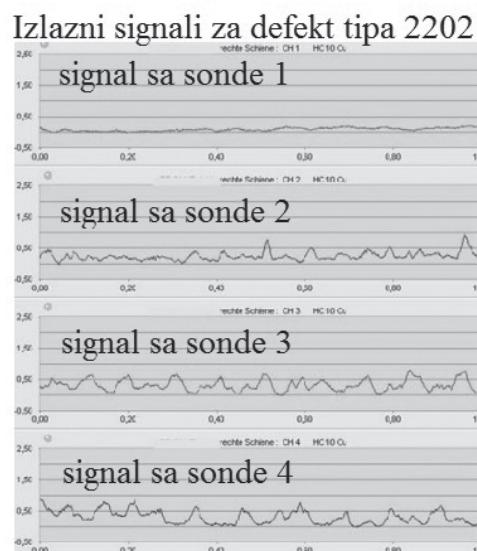
Uređaj za ispitivanje šine pomoću vrtložnih struja integrisan u vozilo za brušenje

Položaj sondi za ispitivanje

Slika 7. Inspekcijsko vozilo sa osmokanalnim uređajima na bazi vrtložnih struja [22]

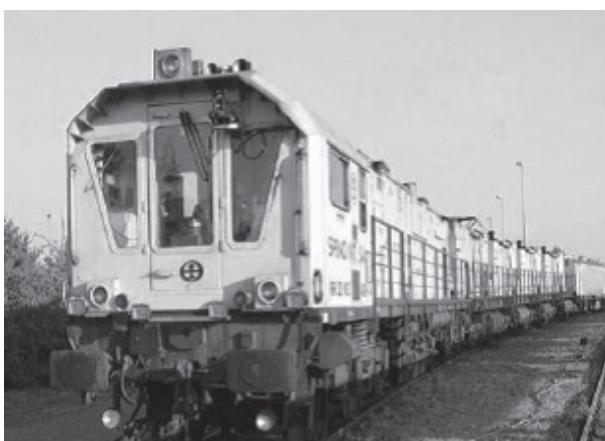
Slika 8. Izgled brusnog vozila sa EC uređajima: u jednom smjeru vozilo brusi, a u povratnoj vožnji vrši EC defektoskopiju

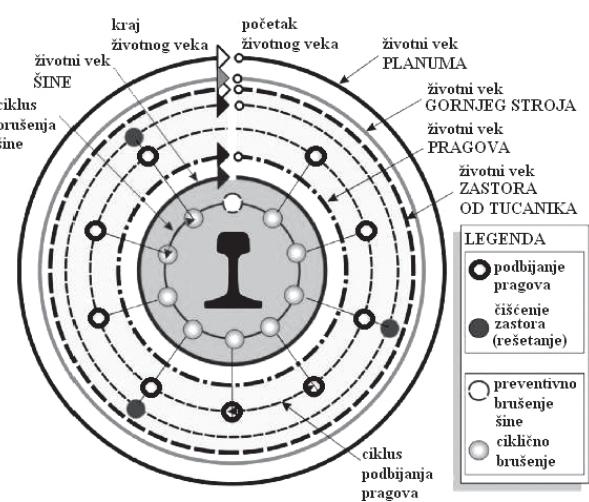
Slika 9. Primer usaglašavanja ciklusa održavanja šine, pragova i zastora od tucanika, uz produženje životnog veka šine [12]

Ovaj rad prikazuje mogućnost redukovanja troškova održavanja na osnovu "integralnog (sveobuhvatnog) pristupa" održavanju na savremenim konvencionalnim prugama za mešoviti saobraćaj. Integralni pristup podrazumeva usaglašavanje ciklusa održavanja komponenata gornjeg i donjeg stroja pruge.

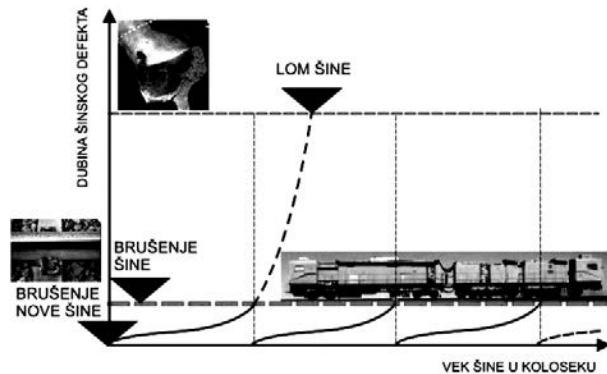
Slika 10. Princip produženja životnog veka šine primenom preventivnog i cikličnog brušenja [24]

Defekti na voznoj površini šine mogu prouzrokovati vibracije i dodatna dinamička naprezanja. Rezultat je brže propadanje geometrije koloseka i elemenata konstrukcije gornjeg i donjeg stroja. Ciklično brušenje uklanja površinski sloj čelika koji sadrži najviše šinskih defekata u ranoj fazi razvoja i redukuje ukupne troškove održavanja tokom životnog veka šine.

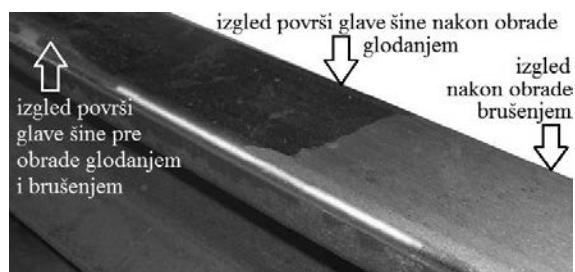
Slika 11. Izgled gornje površi glave šine pre i nakon obrade glodanjem i brušenjem [25]

Pored tehnologije brušenja šina radi otklanjanja površinskih i potpovršinskih defekata usled zamora šinskog čelika, u upotrebi je i kombinovana tehnologija glodanja i brušenja šina (slika 11) [25]. Prednosti kombinovane tehnologije (glodanje sa završnim brušenjem gornje površi glave šine) u odnosu na tehnologiju brušenja šine su veći učinak u jednom prolazu mašine (glodanjem se uklanja 0,3-3 mm, slika 12), kraći zatvor koloseka,

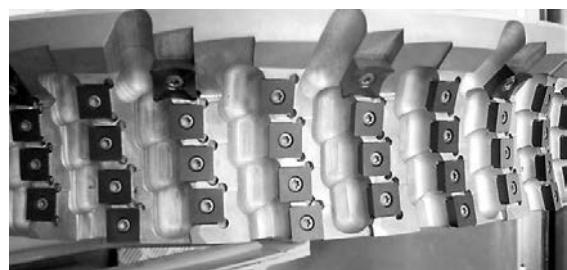
Slika 12. Izgled glave za glodanje šinskog čelika [25]

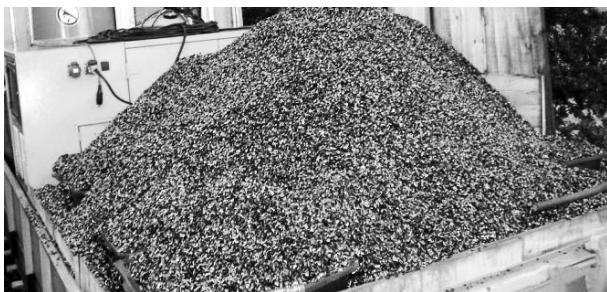
Slika 13. Strugotina nastala glodanjem šinskog čelika [25]

sakupljanje čelične strugotine nastale glodanjem u posebnom košu radne mašine sa mogućnošću recikliranja (slika 13), izostajanje prašine koja je karakteristična za uklanjanje čelika brušenjem (prašina je opasna po zdravlje radnika i nepovoljno utiče na učinak kočnica koje rade na principu vrtložnih struja), isključenje opasnosti od nastajanja požara (nema varničenja tokom procesa glodanja, tako da nije potrebno kvašenje radnog prostora pre prolaska mašine).

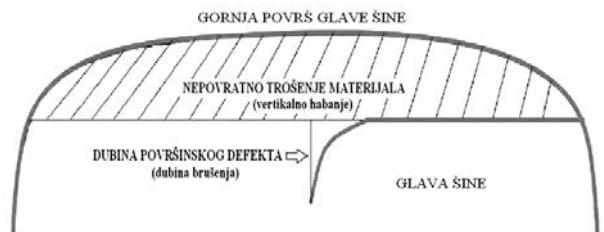
Slika 14. Razvoj površinskog defekta i vertikalnog habanja na glavi šine

Zbog velikog broja nedovoljno istraženih uticajnih faktora ne može se egzaktno prognozirati rast prslina na voznoj površi glave šine. Za razvoj modela trošenja šinskog čelika na voznoj površi glave šine, neophodno je pratiti akumulirano saobraćajno opterećenje koje se izražava u bruto tonama od trenutka polaganja nove šine u kolosek na karakterističnoj deonici. Modeli predstavljaju funkcije rasta određenog površinskog defekta u zavisnosti od akumuliranog saobraćajnog opterećenja. Ukupno napredovanje prsline i nepovratno trošenje šinskog čelika u dodiru sa točkom prikazuje slika 14.

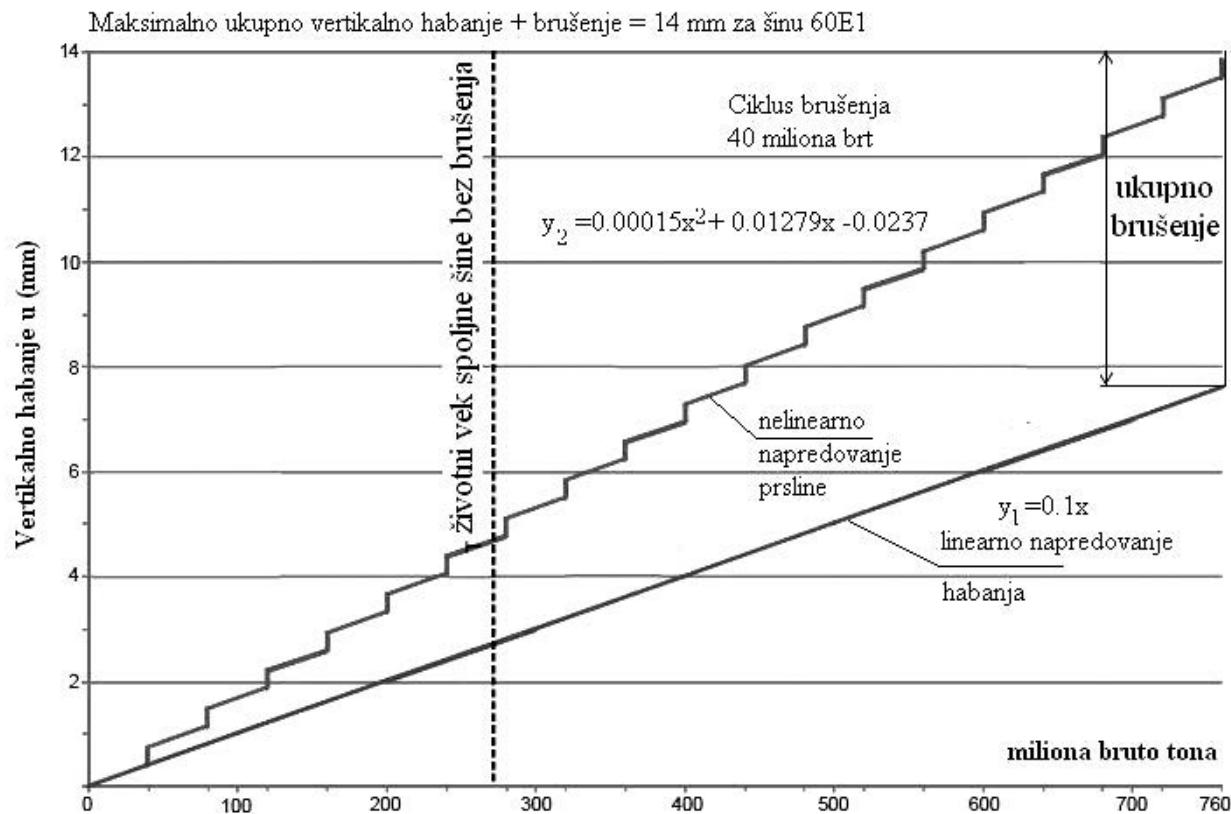
Slika 15. Napredovanje vertikalnog habanja uz brušenje nakon svakih 20 miliona brt ( $y_1$  – vertikalno habanje,  $y_2$  – dubina prsline, odnosno dubina brušenja)

no vertikalno habanje (nepovratno trošenje materijala) koji je jednostavna linearna zavisnost napredovanja vertikalnog habanja u odnosu na akumulirano saobraćajno opterećenje izraženo u milionima bruto tona. Najčešće se koristi odnos vertikalnog habanja i akumuliranog saobraćajnog opterećenja 1mm/100 mil. bruto tona [12].
